Deslizamiento del tablero de la Z-32 sobre la AP-68 (Zaragoza): estudio del origen del problema y trabajos de restitución a su ubicación original

Displacement of the Z-32 road structure's deck over the AP-68 (Zaragoza): study of the causes of the problem and works of restitution to its original location

José Luis Martínez Martínez^a, Damián Javier Terrasa Díaz^b, Luis Cosano López-Fando^c, Pablo Vilchez Motino^d y Rafael Echevarría González De Echávarri^e

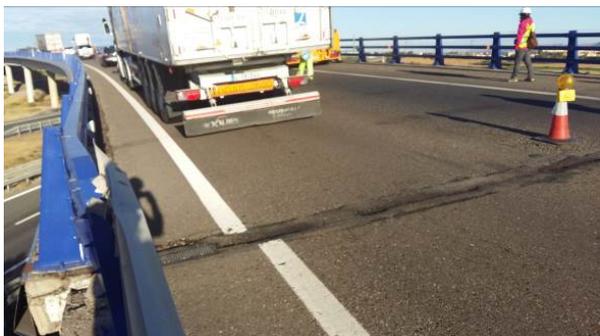
El 8 de septiembre del año 2016, el Servicio de Conservación y Explotación de Zaragoza (Demarcación de Carreteras del Estado, Ministerio de Fomento) solicitó a Ines Ingenieros Consultores una urgente inspección del viaducto que permite a la calzada derecha de la Z-32 superar tanto la autopista de peaje AP-68, de gestión privada, como las vías del ferrocarril de Cercanías, en el p.k. 246+700 de dicha carretera, distrito de Monzalbarba (Zaragoza). La solicitud venía motivada por la detección del personal del COEX del sector de conservación correspondiente de un desplazamiento transversal o lateral del tablero de unos 20 cm, tal y como ponía de manifiesto la marca vial blanca de borde de arcén a su paso sobre el estribo E1, que también había afectado al pretil (ver Figura nº1).

Este desplazamiento era hacia el centro de curvatura del tablero, curvo “hacia izquierdas” en planta, y en el sentido del peralte, de valor 5,80% en estribo E1. Según relataba la gente del COEX, la línea vial blanca había sido pintada recientemente (como es obvio, sin discontinuidad) por lo que el supuesto movimiento lateral de este viaducto de planta curva y fuerte peralte transversal se había producido de un modo repentino, entre julio y septiembre de dicho año. Por otro lado, la línea blanca no presentaba discontinuidad alguna a su paso por el otro estribo (E2) ni sobre la junta

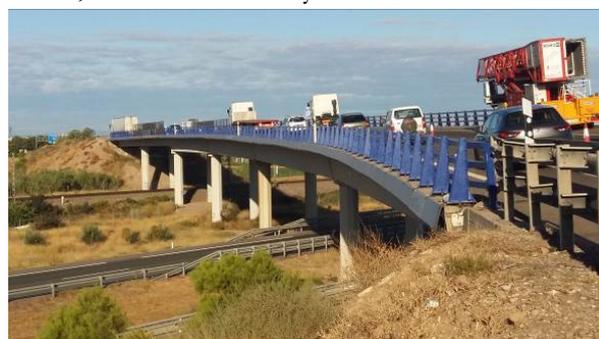
central con forma de “Z” en planta (en pila 3). En las inspecciones posteriores, se puso de manifiesto que el desplazamiento lateral era máximo en E1 y Pila 1, disminuyendo homotéticamente hacia la Pila 3 (y/o única junta central), donde dicho movimiento lateral ya era nulo. Ante la situación hasta aquí descrita, se llevó a cabo una inspección en dos jornadas consecutivas en la que se midieron los siguientes desplazamientos laterales del tablero respecto de sus apoyos: 18 cm en estribo E1, 12-16 cm en Pila 1, 5-7 cm en Pila 2 y 0-2 cm en Pila 3.

Dicha inspección puso de manifiesto la evidente necesidad de redactar un proyecto de reposición de la estructura a su ubicación original, y la ejecución de unos trabajos de emergencia en base a lo anterior.

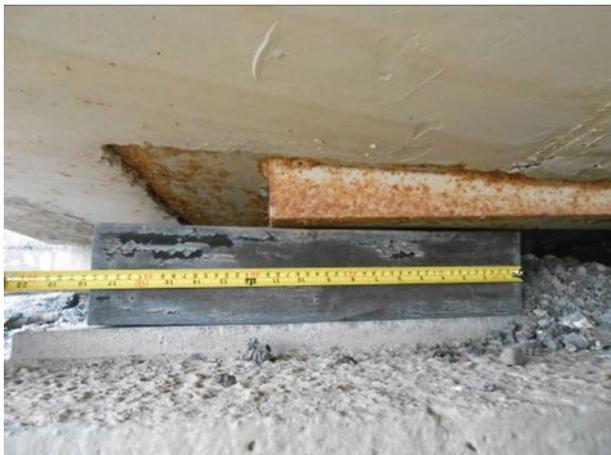
De acuerdo con los cálculos efectuados, la causa más probable del fallo observado en los apoyos era la inestabilidad rotacional de algunos de los aparatos de apoyo del tramo del viaducto comprendido entre el estribo E1 y la junta de dilatación de la pila P3. Se trataba de apoyos de neopreno zunchado no anclados con una relación de dimensiones en planta inusualmente descompensada (por alargada), lo que, unido al fuerte esviaje y peralte de la estructura (especialmente en el tramo desde el estribo E1 hasta la junta de la pila P3) producía momentos significativos sobre los apoyos y giros excesivos. Esta conclusión se veía reforzada por los giros y aplicación excéntrica de la carga sobre los neoprenos que se habían observado durante la inspección.

Los apoyos de dimensiones 400x700 mm, presentes en el tramo 1 pero no en el tramo 2, no eran normales: se trataba de apoyos

El problema que presentan es la gran rigidez a flexión según su dimensión mayor. En principio esto no debería ser un problema grave en un puente recto, ya que la dimensión mayor se dispone perpendicular al eje del tablero. Sin embargo, en un puente muy esviado, como este, la dimensión mayor se disponía según el eje de las pilas y, por tanto, encontraba al eje de las vigas con un ángulo grande. De este modo, la vinculación viga-apoyo presentaba una fuerte rigidez a flexión, especialmente en los apoyos con pequeñas alturas de neopreno, y como consecuencia aparecía un fuerte momento sobre el apoyo.

se especificaron nuevos apoyos anclados, tanto en E1, P1, P2 y P3 (primer tramo del viaducto) como en P5 (segundo tramo del puente).

En resumen, en el tramo 1 (E1-P3) se propuso sustituir todos los apoyos por otros, anclados, y no necesariamente de las mismas dimensiones que las existentes y reubicar el tablero.
