# Refuerzo del puente atirantado de Comuneros sobre el río Mantaro en Perú

## *Reinforcement of Comuneros cable-stayed bridge over Mantaro River in Peru*

David Sanz Cid<sup>a</sup>, Diego Aita Santos<sup>b</sup>, Juan Luis Bellod Thomas<sup>c</sup>

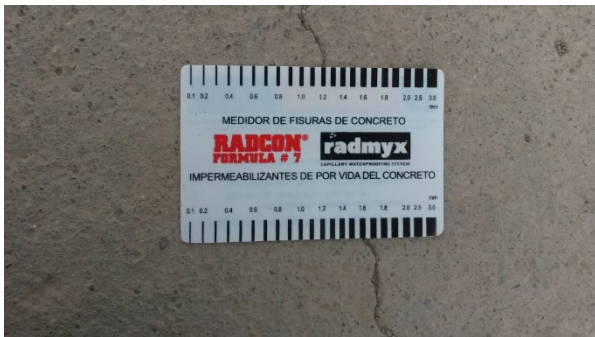
Se detectaron fisuras significativas tanto en la cara superior de la losa (Fig. 2) como en la cara inferior (Fig. 3), siendo, la mayor parte de ellas, pasantes y con aperturas de fisura de hasta 1.2 mm. Muchas de ellas se prolongaban en todo el ancho del tablero de forma continua, resultando un esquema de fisuras perpendiculares al eje del puente y paralelas entre sí.

Figura 2. Fisura representativa en cara superior.

A partir de los datos recogidos, se planteó como origen más probable de las fisuras la aparición de esfuerzos de tracción en la losa de hormigón, con dos posibles motivos:

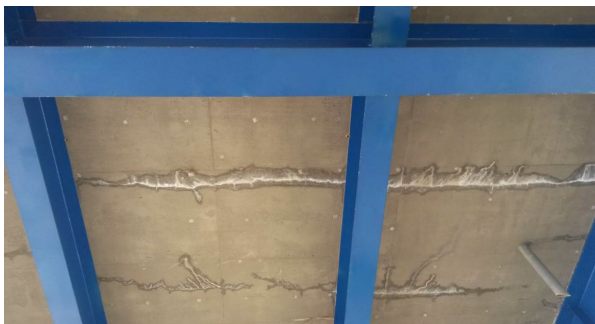
Figura 3. Fisura representativa en cara inferior.

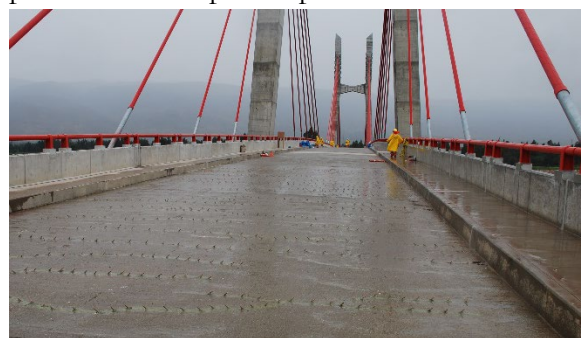
**Figura 5. Inyección de fisuras.**

La inyección se realizó mediante resina epoxídica fluida, con alta adherencia en materiales minerales, larga duración, poca sensibilidad a la humedad y resistencia a los

agentes químicos, de forma que fue posible restablecer la continuidad mecánica del hormigón (Fig. 5).

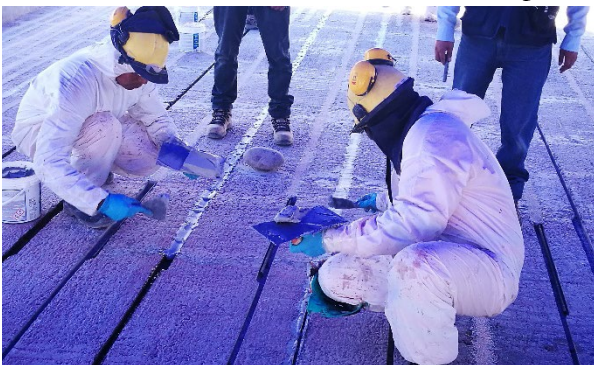
Figura 6. Proceso de colocación de barras de fibra de carbono.

Para el refuerzo de la cara superior se consideró la disposición de barras de fibra de carbono, cuya ejecución se realizó mediante el siguiente procedimiento:

- a) Ejecución de rozas para la colocación de las barras.
- b) Recubrimiento de sellado mediante resina imprimadora epoxi de baja viscosidad en todo el perímetro de la roza.
- c) Aplicación de una masilla epoxi estructural, adhesiva y regularizadora de superficie, hasta rellenar por completo la roza.
- d) Colocación de las barras de fibra de carbono, pultrusionada e impregnada de resina epoxi.
- e) Aplicación de una capa de regulación con mortero de nivelación de 10 mm de espesor.

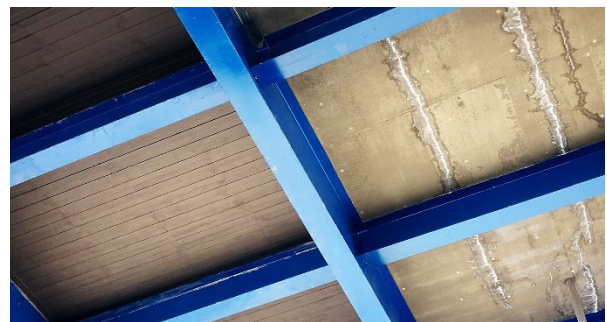
Figura 7. Refuerzo inferior ejecutado y sin ejecutar.

A pesar de que la existencia de numerosos perfiles transversales dificultaba el refuerzo mediante láminas de fibra de carbono, fue posible realizar este refuerzo asegurando el anclaje en los extremos. Para ello, se colocaron sobre los refuerzos unas láminas en sentido transversal (paralelo al alma de la viga), adheridas, a su vez, a la cara inferior del ala.
