## Refuerzo Sísmico de la Sede de Nestlé Portugal en Linda-a-Velha, Lisboa, Portugal

Seismic Upgrading of Nestlé Portugal Headquarters in Linda-a-Velha, Lisbon, Portugal

Patricio García, a, Joao Almeida b, Alexis Pinheiro c, David Castro d, Filipe Reis c, Laura Alvarez f

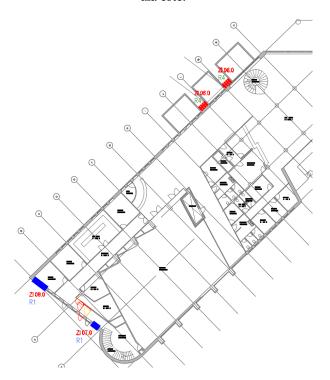
Figura 15. Localización de las zonas de refuerzo en el ala oeste.

estructural es en general interesante realizar, en la medida de lo posible, intervenciones de refuerzo localizadas - preferiblemente interviniendo en un número reducido de elementos, incluso si es necesario hacerlo con soluciones de refuerzo más robustas. Se definieron 10 áreas de intervención para el refuerzo estructural - Áreas de Intervención ("IZ") (Figura 14 y Figura 15).
