Conservación, Reparación, Sustitución del Sistema de Contención y Refuerzo del Tablero, del Puente sobre el Río Duero en Almarail (Soria)*

*Conservation and Repair, Replacing the Containment System and Reinforcement of the Deck, of the Bridge over de Duero river at Almarail (Soria)***

Jesús Luis Benito Olmeda^{*,a}, Francisco José Calderón Álvarez^b

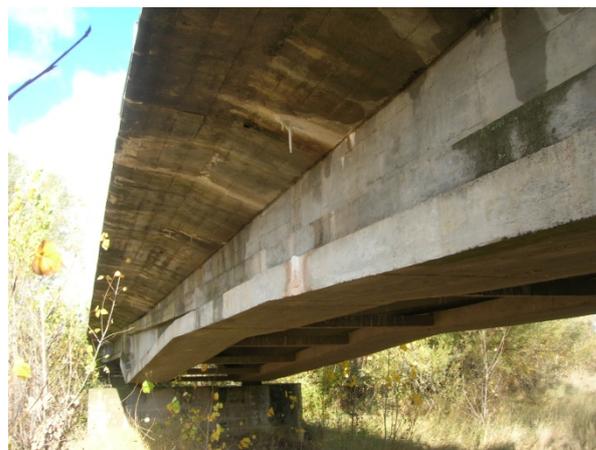
Figura 6. Drenaje deficiente y eflorescencias.

No obstante, el tablero presentaba, fundamentalmente, patologías debidas a la circulación indebida de agua superficial, por deficiencias de drenaje, tanto de calzada por imbornales y juntas, como de bordes (Figura 6). Especialmente importante este hecho en las juntas de las articulaciones del tablero, que afecta a la corrosión de las barras de cuelgue (Figura 7) Se detectaron zonas amplias con eflorescencias, carbonatación y desconchones en la superficie del hormigón, más importantes en zonas de armadura con poco recubrimiento. Las zonas con armadura expuesta, localizadas sobre todo en los bordes de los voladizos (Figura 8), estaban afectadas por corrosión y su hinchamiento había producido desprendimientos del hormigón. En otras zonas también se presentaba alguna fisuración de pequeño espesor (< 0.3 mm) y sólo de forma localizada otras mayores próximas a los anclajes del pretensado, en traviesa de estribo.

También se ha prestado especial atención al drenaje de la calzada, aumentando el diámetro de los sumideros existentes, añadiendo otros nuevos y colocando en todos ellos una rejilla para evitar obturaciones.

Y por último, para evitar la circulación de agua por el borde del voladizo hasta su cara inferior, se ha dispuesto un doble goterón, en perfil de aluminio, en ambas aristas.

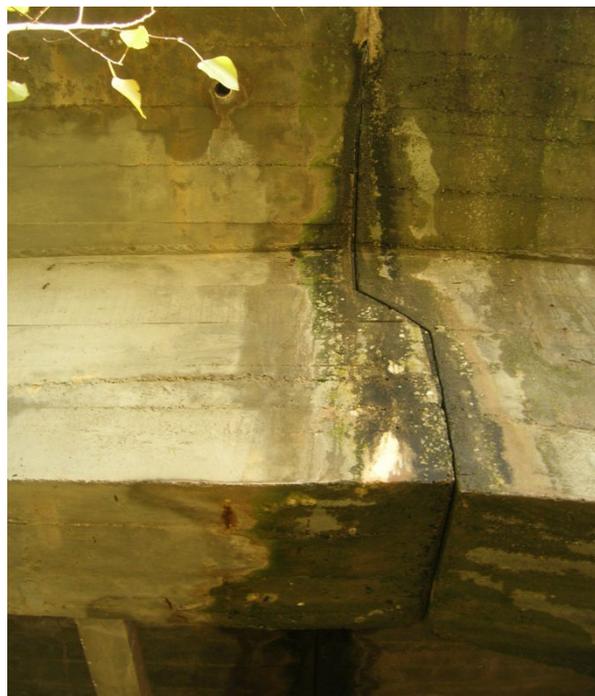
Figura 7. Detalle de junta en articulación.

Mención especial es el tratamiento de las barras de acero liso de 35 mm de diámetro, de cuelgue del tramo central del tablero. Además de su limpieza y pasivación, se han enfundado con material plástico para restituir su función de articulación estructural de dicho tramo.

En estos trabajos se incluyen la reparación o sustitución del aparato de junta de calzada, que sí se venían realizando regularmente. Pero se ha añadido un canalón de recogida de agua para evitar su caída a los apoyos. Y se ha realizado una nueva junta en las articulaciones del tramo central del tablero, que no existía, de tipo elástica. Se ha sellado y añadido en ella una doble barrera de impermeabilización, para evitar la entrada de agua en este punto tan delicado, que afectaba a la corrosión de las barras de cuelgue de 35 mm.

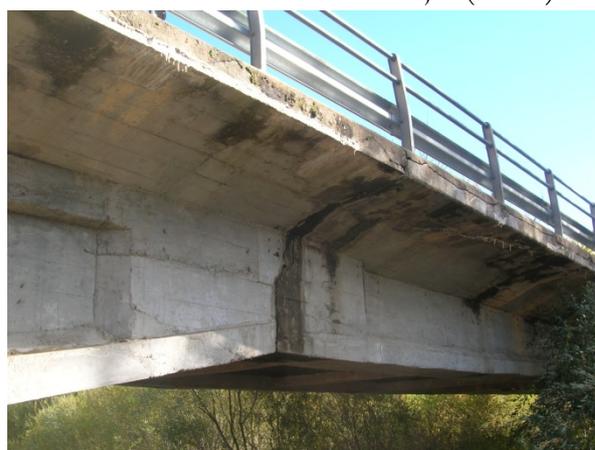
Figura 8. Desprendimiento en borde de voladizo.

En general, la actuación ha consistido en proteger al hormigón del progreso de la carbonatación y su reposición en las zonas con lajación y desconchones. Y a las armaduras de la oxidación, que además de provocar una pérdida de sección de acero, su hinchamiento provoca el desprendimiento del hormigón que la recubre. Estos daños han sido localmente importantes, en zonas como el borde de los voladizos del tablero.

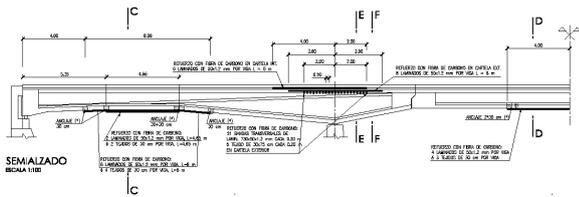
Figura 9. Esquema del refuerzo con fibra de carbono.

Se ha realizado un cálculo completo del puente con la actual Instrucción de Acciones del Ministerio de Fomento (IAP-11). Las pilas, los estribos y sus cimentaciones admiten las nuevas cargas. Sin embargo, el tablero requiere un refuerzo estructural a flexión longitudinal, pero no a flexión transversal. Las barras de

El refuerzo a flexión de las vigas del tablero requiere un incremento resistente de los momentos flectores en las secciones pésimas (Figura 9), pero no de cortante. Se realiza con fibra de carbono, bien como laminado en unos casos o como tejido en otros. Para momentos positivos, se dispone en la zona central de las vigas biarticuladas del vano central, y en la zona adyacente a los estribos en las vigas de los vanos laterales. En ambos casos, adherida a la cara inferior de la viga (Figura 10). Para momentos negativos sobre apoyo de pilas, se dispone a ambos lados de ésta, en la cara inferior de la losa del tablero, en las cartelas que arrancan del alma de la viga. Aunque se pierde canto, se facilita su colocación.

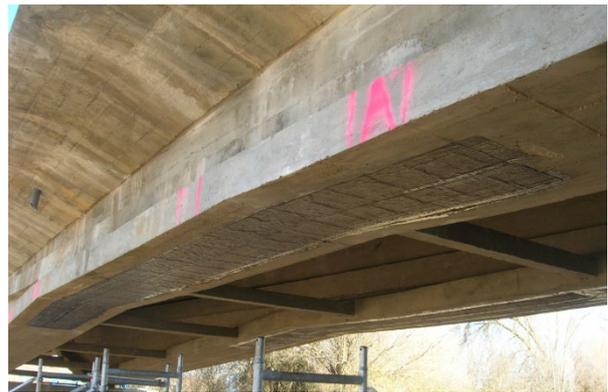
Figura 10. Fibra de carbono en tejido. Cara inferior de vigas en vano lateral.

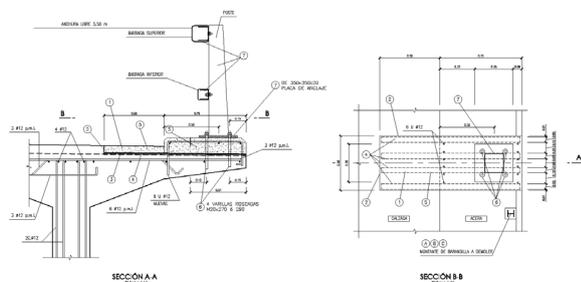
La adecuación del actual sistema de contención de vehículos, su tipología, situación y anclaje, que no cumple la Normativa vigente, en particular la O.C. 35 / 2014, sobre Criterios de Aplicación de Sistemas de Contención de Vehículos de la D.G.C. del Ministerio de Fomento, incluye diferentes actuaciones. Por un lado, se debe disponer: un nuevo elemento de contención o pretil acorde a la citada Normativa. Y por otro, se debe añadir un

refuerzo estructural en los bordes del puente, necesario para resistir las acciones de impacto que se generan en la zona de anclaje del pretil.

Figura 11. Detalle del pretil y del refuerzo.

La tipología del refuerzo estructural de los voladizos del tablero, es el mismo que el empleado en el refuerzo a flexión general del tablero, mediante laminados de fibra de carbono. Ahora se colocan, centrados en la placa de anclaje del pretil, mediante un cajado que se practica en la acera, en la cara superior del hormigón del voladizo, para solapar con la armadura transversal del mismo (Figura 11).

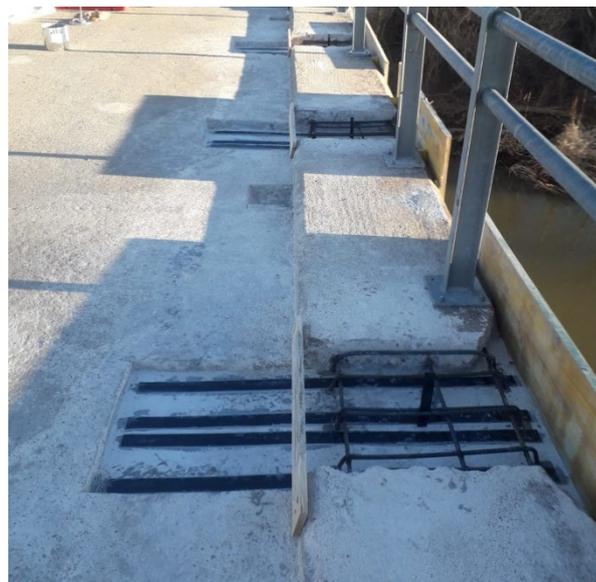
Figura 12. Laminado de fibra de carbono en zona de anclaje de los postes del pretil.

Los postes del pretil se espacian 2,50 m, y se anclan directamente en los voladizos del tablero, utilizando el espacio de las aceras. La placa de anclaje de 350x350x20 mm dispone de 4 varillas roscadas de diámetro 20 mm, que se anclan en el voladizo del tablero. Entre ellas, en una banda de anchura de 500 mm, se disponen 4 laminados de 50 mm de anchura y 1300 mm de longitud (Figura 12).

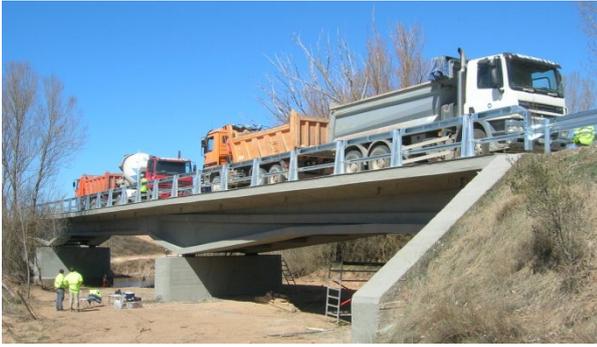
Se utilizó de un tren de carga formado por vehículos de 3 ejes y carga máxima 26 Tn. Para la Prueba Estática se utilizaron 4 vehículos y cuatro Estados de Carga (Figura 13). Para la Prueba Dinámica se utilizó únicamente uno de los vehículos circulando por el eje de la calzada, la totalidad de la estructura a distintas velocidades.

Se obtuvieron esfuerzos debidos a sobrecarga en las secciones de prueba, con valores hasta el 48 % de los teóricos.

Los resultados de flechas obtenidas se consideran aceptables, con valores de entre el 81 % y el 87 % en el vano central (hormigón armado), y de entre el 81 % y el 100 % en el vano lateral (hormigón pretensado), respecto a los teóricos calculados.

Figura 13. Estado de prueba estática..
