Obra de emergencia en Puente Villarente (León)*

*Emergency works on Puente Villarente Bridge (León)***

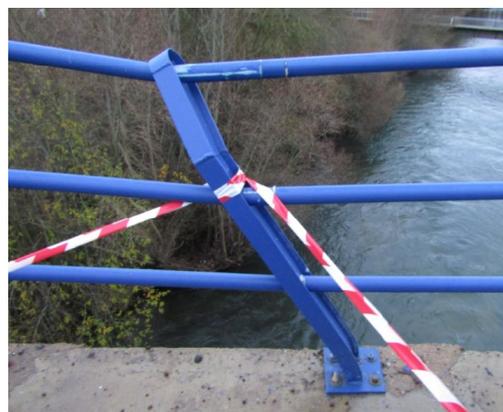
A raíz de los accidentes producidos el 3 de mayo de 2018 (y otro más el 4 de diciembre del mismo año), se constatan los daños producidos en el sistema de contención existente y su incapacidad para cumplir su cometido.

Figura 5. Daños en el pretil-barandilla tras el accidente de mayo de 2018

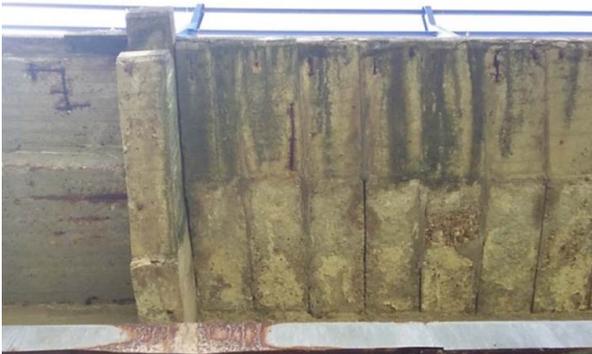
Dado el notable deterioro de los voladizos de hormigón armado del puente, ante el riesgo de posibles desprendimientos y que forman parte del esquema estructural del tablero remodelado, se propone incluir en la emergencia la reparación de dichos voladizos, a los que se ha privado de función resistente adicional

Figura 6. Daños en ensanchamiento de tablero de hormigón armado

Aunque con la nueva solución de tablero los voladizos pre-existentes de hormigón no se van a someter a carga adicional, aparte de su peso propio, se consideró imprescindible repararlos, dado su evidente deterioro, con armaduras vistas y corroídas. Esta actuación implica el saneo y limpieza de superficies de hormigón, recuperación de volúmenes perdidos con mortero y finalmente aplicar una pintura anticarbonatación que ofrezca características de durabilidad y estética.

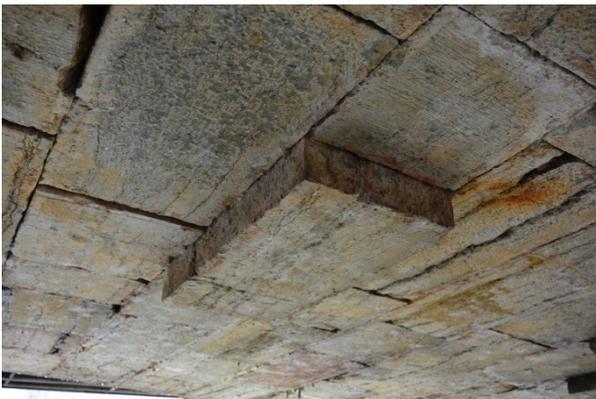
Ya en la primera visita al puente, el 13 de noviembre de 2018, se detectaron sillares desprendidos en la bóveda 15, así como fisuras en los arranques de dichas bóvedas.

Figura 7. Sillar parcialmente desprendido

A la luz de los daños detectados en la bóveda 15 con desprendimiento parcial de sillares en clave y fisuras en arranque de bóvedas, se dedujo que, con toda probabilidad, la causa radicaba en un giro de la pila.

Se han ejecutado, dentro de esta emergencia por los riesgos que conlleva el desprendimiento de piezas o de fragmentos, la reconstrucción de sillares rotos, la reparación y anclaje de sillares parcialmente desprendidos y el rejuntado de intradós de las bóvedas sobre el río.

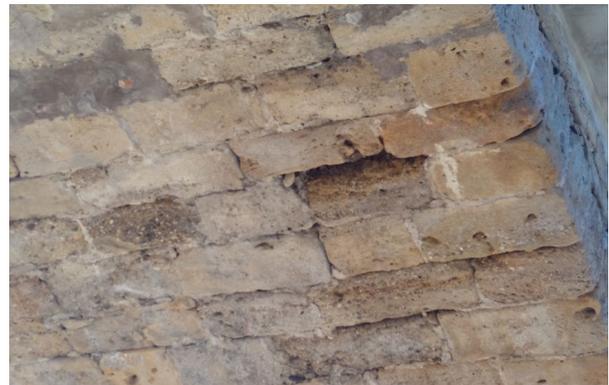
En este grupo estarían los sillares deteriorados con pérdida importante de sección en bóvedas más antiguas. Al existir riesgo de desprendimiento de fragmentos de estos sillares (o sillares

completos) y que puedan dañar a viandantes, se recomendó que la intervención de emergencia comprendiera también la rehabilitación de estos sillares deteriorados.

Figura 8. Ejemplo de sillar deteriorado

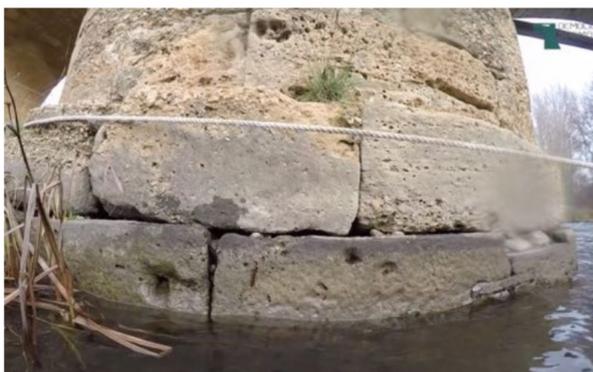
Pudo comprobarse que la pila 14 es la que aparentemente se encontraba más dañada de las dos pilas inspeccionadas, aunque recibía un menor flujo de corriente respecto a la pila 15. Presenta daños en el tajamar norte, a pesar de estar en seco en el momento de la inspección, con pérdida de algunos sillares que están despedregados por el fondo en toda la longitud de la pila.

Por otra parte, las juntas de unión entre sillares en las zonas sumergidas y en aquellas más próximas al nivel del agua, se encuentran lavadas. Las piedras de la pila presentan igualmente un desgaste de sus aristas y ángulos debido a la erosión.

Figura 9. Juntas lavadas sobre la lámina de agua

A la vista de la inspección, se recomendó una actuación complementaria sobre la pila 14 para cubrir los espacios en las juntas entre sillares, tanto por encima como por debajo de la lámina de agua para proporcionar mayor solidez, incluyendo limpieza y recuperación de los sillares de fondo.

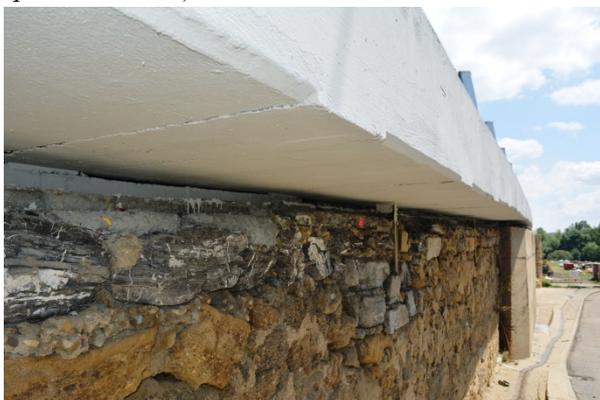
La zona entre manguardias (lado León), éstas de muy mala calidad, fueron objeto de

Figura 14. Apoyo de losas del ensanche en manguardía sur (lado León)

recrecidos históricos previos de calidades y cotas variables. Con el fin de no introducir una singularidad en el trazado, se optó por dar la misma solución a las prelosas de esta zona, que apoyaban directamente en la coronación, saneada, de los muros o manguardias, de forma que, así, se mejoraba su estabilidad.

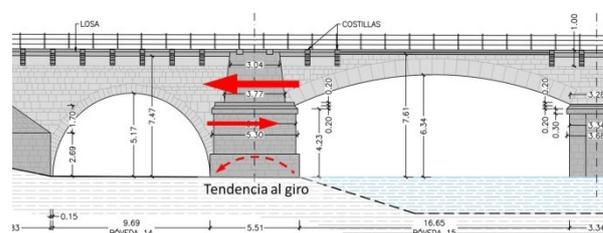
Este fenómeno se agrava cuanto más rebajada es la bóveda y más altura tiene la pila, y en esta bóveda se daban las dos circunstancias. Descartado que, como se ha indicado, la pila 15 hubiese girado, la atención se centró en la 14. En efecto, la bóveda alta empuja a la pila 14 con mucho brazo y más fuerza que la bóveda 14, de menos luz y de medio punto, que lo hace con menos brazo, por lo que la tendencia al giro de la pila 14 ha sido la causante de los desórdenes en la bóveda 15. La diferencia entre las acciones verticales de las dos bóvedas es pequeña porque, aunque de mayor luz la 15, es más ligera que la 14, más masiva.

Figura 16. Empujes descompensados en pila 14

Por tanto, y dadas las incertidumbres y los riesgos existentes, se propuso realizar un recalce parcial de las pilas 14 y 15 y garantizar estabilidad frente al giro de la pila. Para esta última, el recalce ha consistido en ejecutar 8 micropilotes desde la plataforma con una inclinación de 5° para que sean capaces de resistir la carga del nuevo tablero, aceptando que la pila es capaz de sostener el puente existente.

Para la pila 14 se planteó un recalce similar al de la pila 15.

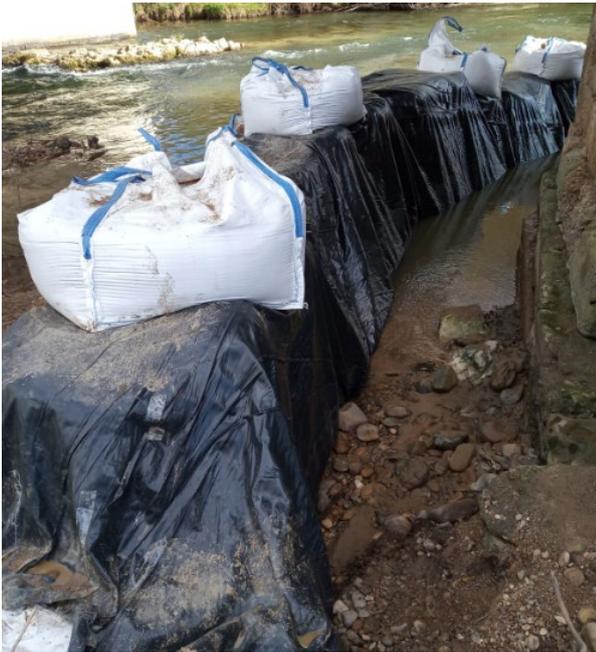
Figura 17. Ejecución de recinto estanco para actuar sobre la cimentación de pila 14
