# Reparación del sistema de tirantes del viaducto de La Arena, Muskiz, Vizcaya

*Rehabilitation of La Arena Bridge stay cable system, Muskiz, Biscay*

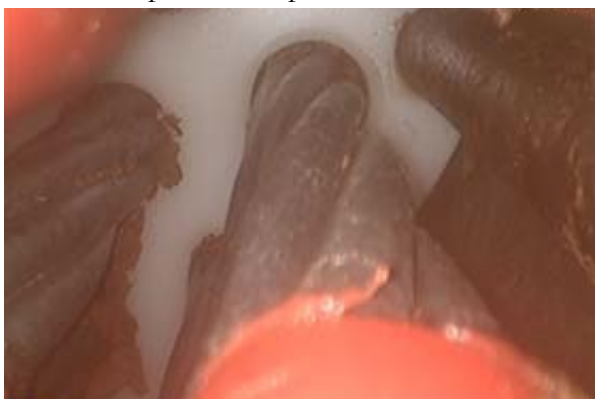
Al estar a menos de 1 km del mar cantábrico y de una refinería, y teniendo en cuenta las condiciones atmosféricas de la zona, el ambiente al que están sometidos los distintos elementos de los tirantes se considera muy agresivo. Durante las primeras inspecciones realizadas mediante boroscopio, se constató que, si bien se conseguía evacuar la cera mediante ese método, en algunos anclajes se quedaba adherido a los cordones suciedad, herrumbre y óxido impidiendo la correcta visualización de los cordones. La existencia de estos restos es debido a que no existía ninguna barrera que evitara la entrada de agua y suciedad al tubo de encofrado a través de los cordones. Los desviadores existentes en el tubo guía son un elemento de desgaste debido al continuo movimiento de los tirantes. Su desgaste implica que no puedan realizar correctamente su función y que al prensa estopa del anclaje lleguen mayores vibraciones provocando paulatinamente su deterioro. La cantidad de restos remanentes encontrado sobre los cordones fue función del grado de afectación de los desviadores, el grado de corrosión del tubo de encofrado y el grado de deterioro del prensa estopa de cada anclaje.

Teniendo en cuenta lo anterior y con el objetivo de poder inspeccionar mejor los cordones, se decidió acometer una variante al procedimiento, consistiendo en la realización de recirculaciones de cera, es decir, con el capot instalado y la cera fundida, se evacuaba la cera y se reinyectaba durante varios ciclos. Este método resultó ser muy efectivo logrando retirar en muchos casos los restos adheridos a los cordones y posibilitando una inspección del

Figura 2. Cámara del prensa estopa tras vaciado de cera

El vaciado de la cera de los anclajes es un método patentado por Freyssinet. La cera a temperatura ambiente se muestra en estado sólido, por lo que para evacuarla se funde mediante cinturones calentadores abrazando el capot. Una vez fundida la cera, basta con abrir la purga inferior del capot para retirarla del interior del capot y del anclaje.

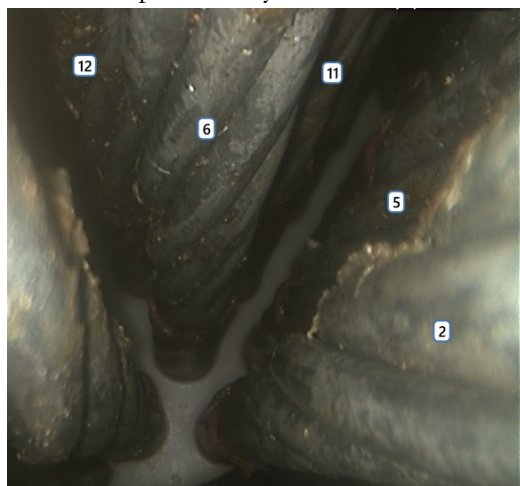
En la segunda fase, de cara a tener una inspección más detallada, se procedió a la inspección del interior de la cámara del prensa estopa de los anclajes mediante la introducción de la sonda de un boroscopio por los orificios de inyección del anclaje. Esta inspección permitió obtener una visión global del estado de los cordones registrando las eventuales pérdidas de la protección de zinc en los cordones, pérdidas de sección importantes y rotura de hilos.

Figura 3. Inspección mediante boroscopio

La Dirección de Obra tras analizar las inspecciones y visualizar el estado de algunos cordones, decidió ampliar la cantidad de cordones a sustituir prevista en proyecto.

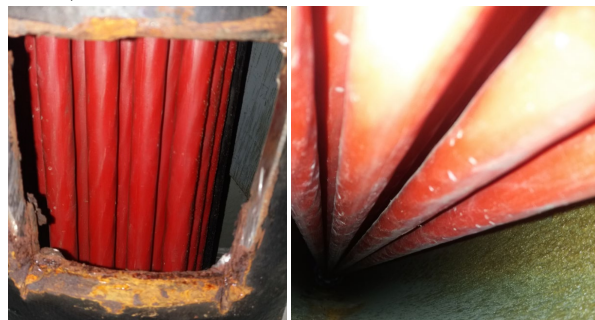
Figura 4. Detalle de ventana de inspección

De cara a aumentar el grado de inspección y obtener información adicional sobre el estado de conservación de la zona del anclaje inferior para las inspecciones futuras, se realizó una ventana en el tubo de encofrado o cajón de anclaje (distinta tipología de zona de anclaje en función de si el tirante es par o impar) para visualizar los cordones a la salida del prensa estopa y en toda la longitud del tubo de encofrado. Además, esta ventana sirve como punto de purga adicional en caso de que llegue agua al interior del tubo de encofrado o cajón de anclaje.

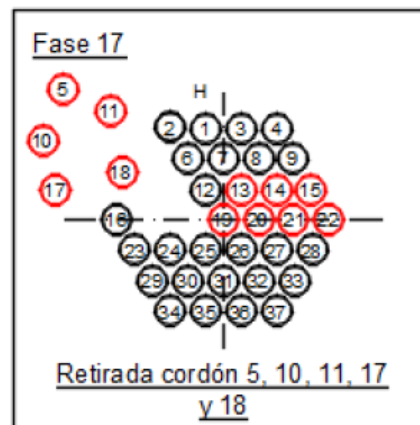
En la sustitución completa del tirante P5-2A, se realizaron dos operaciones a la vez: sustitución de cordones y destesado parcial del tirante ya que previo al inicio de la operación la fuerza existente en el tirante era superior al límite normativo del 45% GUTS [1]. Esta novedosa operación, cambio de cordón con isotensión® y destesado simultáneo, se llevó a cabo por bloques de cordones al igual que en las sustituciones parciales. Salvo en el bloque final que se retiraron 7 cordones, y en dos bloques intermedios que se retiraron 6, la sustitución se realizó en bloques de máximo 5 cordones. Previo a la retirada del primer bloque de 6 se sustituyeron todos los bloques de 5 posibles para reforzar el tirante con nuevos cordones.

Figura 5. Fase 17 de sustitución de cordones. En negro cordones ya sustituidos y en rojo cordones pendientes de sustituir.

El primer cordón que se sustituyó fue el número 2, cordón en el cual se instaló una célula de carga que sirvió de referencia para todo el proceso de sustitución fijando la fuerza final de todos los cordones. Para poder realizar el destesado a la vez que el cambio de cordones, la fuerza de tesado del cordón 2 fue inferior a la que tenía previamente. El procedimiento de tesado de los cordones nuevos fue la isotensión®, ya que este no es sensible a la variación de las cargas durante el proceso de tesado. De esta forma, al instalar el resto de los cordones por isotensión®, la fuerza de instalación de estos se iguala con la marcada por la célula de carga del cordón 2 en cada momento, logrando en una sola operación la sustitución de cordones y el destesado parcial del tirante. A continuación, se adjunta una tabla resumen de las fuerzas de referencia durante el proceso.

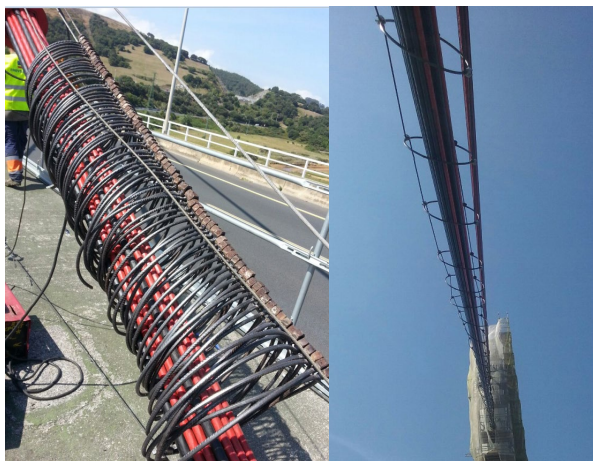
**Figura 6. Detalle malla de seguridad**

afectación al tráfico. No se realizaron cortes de carril para realizar estas operaciones. Debido a ello, se extremaron las precauciones mediante la instalación de una barrera de seguridad en forma de anillas en toda la longitud del tirante, de forma que, ante cualquier imprevisto durante las operaciones, los cordones no se precipitaran a la calzada.

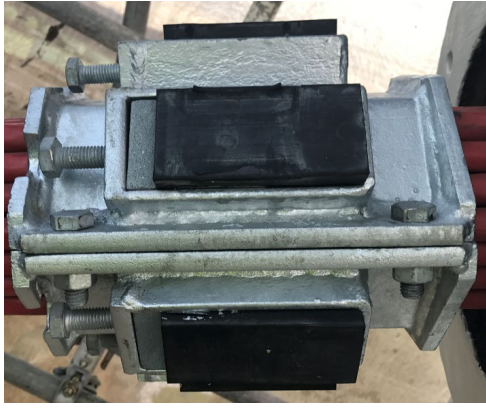
Los desviadores son un elemento del sistema de tirantes ubicado en el interior de los tubos guía mediante el cual se consigue evitar que las vibraciones del tirante lleguen al anclaje inferior. Al estar continuamente sometidos al movimiento de los tirantes, son un elemento de desgaste. En las campañas de inspección realizadas previamente al proyecto de rehabilitación, se detectaron de forma generalizada patologías en estos, por lo que se decidió proceder a la reparación de todos los desviadores.

Los desviadores son los elementos que compactan el haz de cordones. Además, contienen 6 tacos de neopreno confinado que están en contacto con el tubo guía para evitar que las vibraciones lleguen al anclaje. El desgaste de estos elementos consiste en su endurecimiento, fisuración, deformación etc. La reparación de los desviadores consistió en la sustitución de los tacos de neopreno, saneado de las zonas con oxidación y sustitución de tornillería.

Figura 7. Desviador reparado

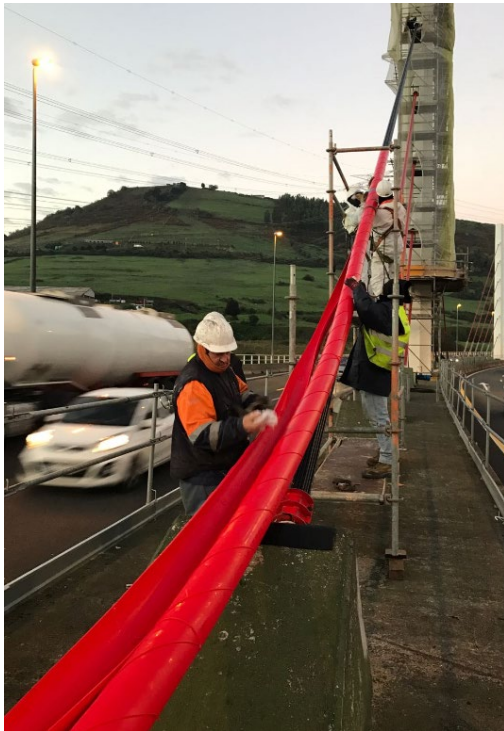
encofrado. Debido al estado de conservación del tubo de encofrado y a que las purgas ubicadas en estos no eran eficaces, la Dirección de Obra solicitó que se evitara la entrada de agua en la zona de anclaje inferior. Tras semanas de desarrollo, se consiguió una vaina global continua mediante la soldadura a espejo de los distintos módulos de 3 metros, hasta conseguir la longitud total del tirante. Se suprimió la campana que posibilitaba el empalme de un módulo de tres metros con el otro y se diseñaron piezas de conexión de la vaina con el tubo antivandálico y del tubo antivandálico con el tubo guía y el dado de hormigón. De esta forma se evitó cualquier mínima entrada de agua en el tubo de encofrado a través de la vaina y se obtuvo una vaina continua como la que se instala en los puentes atirantados de nueva construcción. De la misma forma, fue necesaria la instalación de un tubo telescópico que se conectó al tubo guía superior en el mástil para permitir la dilatación de la vaina.

**Figura 9. Instalación de vaina global**

Las dos mitades se extendieron a lo largo de la mediana apoyándose en los dados de hormigón para evitar daños durante la instalación. Las dos mitades de la vaina se conectan por encima del tubo antivandálico por tramos de dos metros aproximadamente. Se aproximan con la ayuda de eslingas ajustables hasta que se consiguen machihembrar ambas mitades. El tramo conectado se eleva y se conectan los sucesivos tramos. Una vez conectada toda la vaina se instala la pieza de conexión con el tubo antivandálico y se desciende la vaina hasta que encaja en la citada pieza. Con la instalación del tubo telescópico anclado al tubo guía superior, la vaina continua, la pieza de transición de vaina con el tubo antivandálico y la pieza de transición del tubo antivandálico y el tubo guía inferior, se consigue el efecto teja evitando que el agua penetre en el interior del tubo de encofrado y llegue a la zona de anclaje.

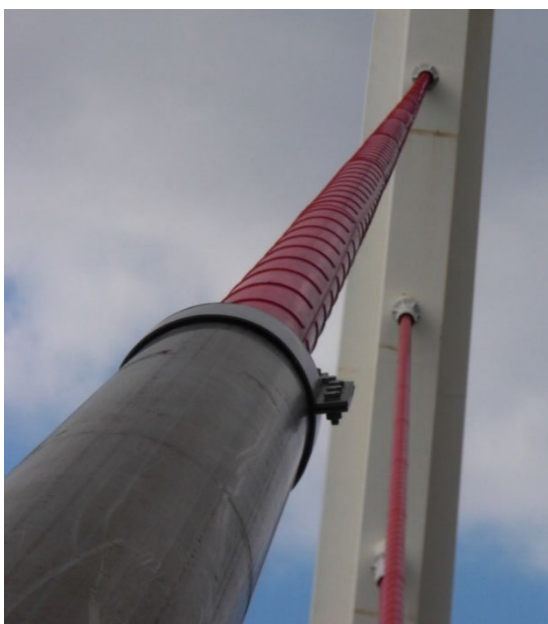
**Figura 10. Vaina en semi cáscaras continua**

En el diseño estándar, los distintos módulos son sustituibles posibilitando la inspección de los cordones en altura o sustitución de los módulos en caso de deterioro. En este diseño, en cambio, no lo son. No obstante, la inspección de cordones se realiza como en los puentes de nueva construcción: levantando el tubo antivandálico creando una ventana de trabajo para visualizar los cordones a nivel del tablero.
