Intervención en el puente de fábrica de Deba. Argumentos para decidir

Intervention in the Deba masonry bridge. Arguments to decide.

Fco. Javier León González^{*, a}, Iñaki Jaime Azpiazu^b, Francisco Prieto Aguilera^c,
Isabel Lorenzo Pérez^c

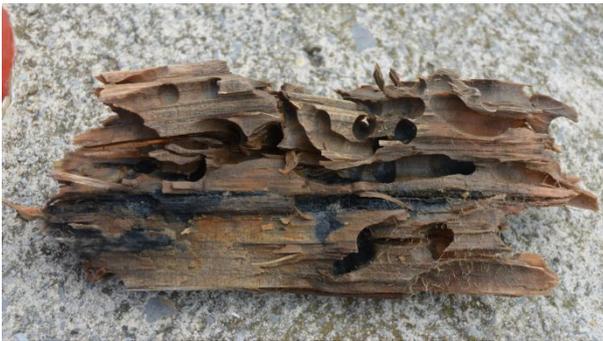
Las causas del colapso se determinaron gracias a la inspección subacuática realizada el 24 de julio de 2018, en la que se extrajo un fragmento de los pilotes. El pilote mostraba síntomas claros de ataque por xilófagos, lo que permitió descartar la hipótesis de pudrición de la madera. Este ataque se identifica por las perforaciones, más o menos densas y con forma sensiblemente tubular y longitudinal, en el cuerpo de la madera (fig. 6). El resultado, en términos mecánicos, es que el pilote pierde paulatinamente sección resistente hasta llegar al colapso, casi siempre de manera frágil, sin aviso previo, que es como sucedió.

Particularmente, y sin descartar otros, este molusco xilófago es el *Teredo navalis*, también

llamado *broma*. El hábitat de este molusco es el agua libre, no el fango o las arenas, por lo que el desarrollo del ataque se ha producido en la zona socavada, que ha sido estable mientras los pilotes tuvieron capacidad portante suficiente. La pérdida de sección ha sido paulatina, no necesariamente uniforme en todos los pilotes, hasta que la capacidad mecánica de la sección remanente ha sido insuficiente para resistir el peso propio de la estructura, ya que no había sobrecargas, ni empuje especialmente fuerte de la corriente en el momento del colapso.

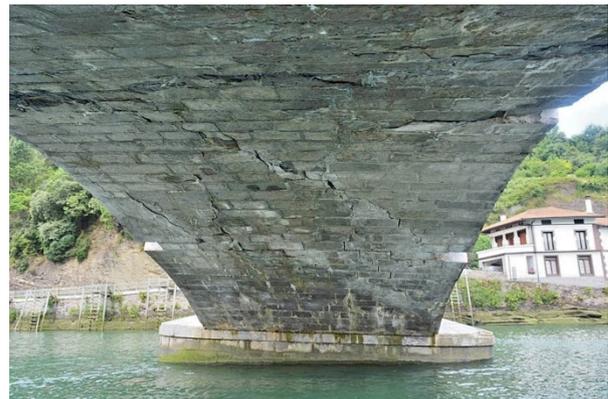
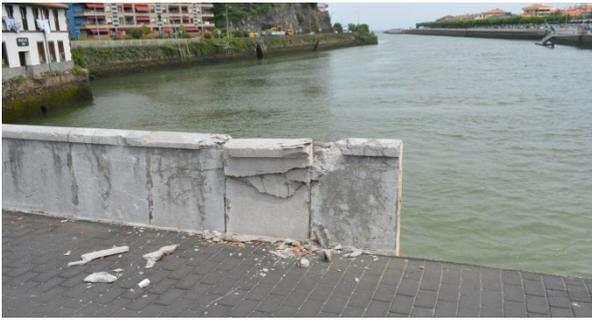
El movimiento de la pila 2 supuso la rotura por compresión y pandeo lateral del pretel de fábrica (figs 10 y 11), que entró en compresión al querer funcionar el conjunto como viga, y su despegue del tímpano por incompatibilidad de movimientos.

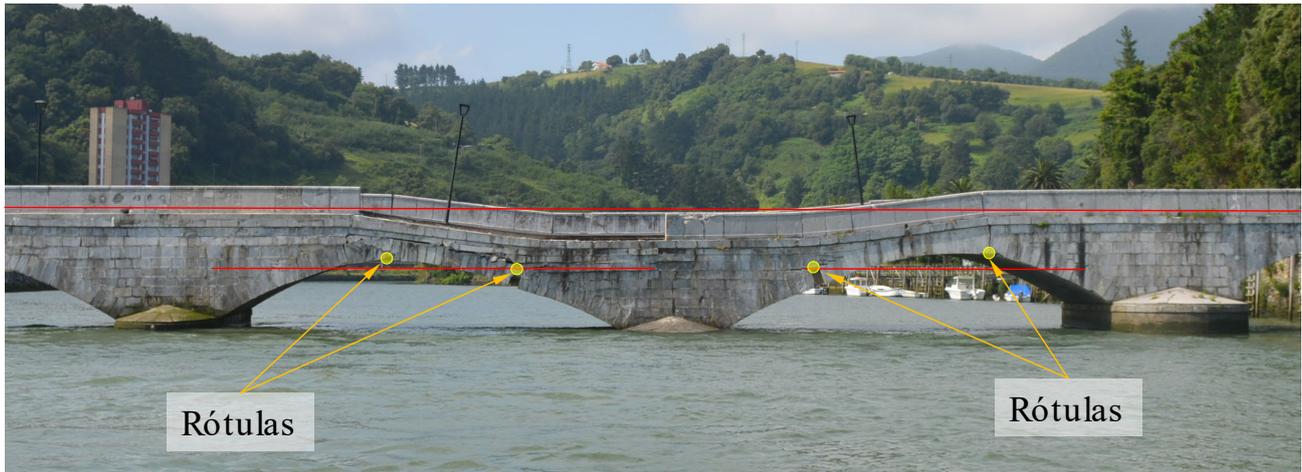
En la fig. 12 se han trazado las líneas presuntamente horizontales de la imposta (roja superior) y las paralelas a ésta por la rótula más baja. De alguna forma, y suponiendo que no se produce antes el colapso por agotamiento a compresión de los sillares o por pérdida del relleno, el hundimiento se produciría al descender la pila 2 (en el centro) hasta que las rótulas cercanas a la pila 2 se alinearan con el arranque de las bóvedas sobre dicha pila (cambio de concavidad a convexidad) o, conservadoramente, hasta alcanzarse la horizontal trazada. Como puede verse, no hay margen para descensos adicionales.

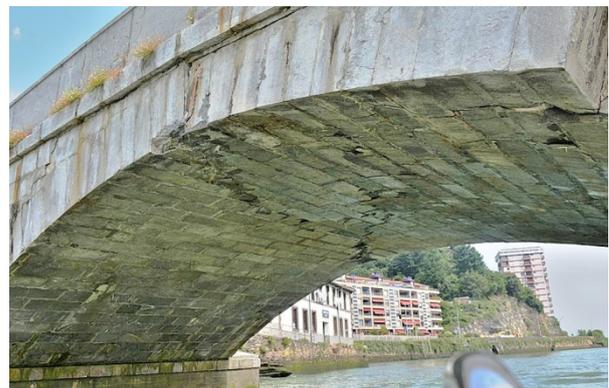
Siguiendo el esquema de rótulas formado, se produjo la rotura en compresión del intradós de las bóvedas (fig. 13), coincidiendo con la de hombro-clave, así como la apertura de las juntas entre piezas en el intradós, coincidiendo con la rótula de riñones (fig. 14).

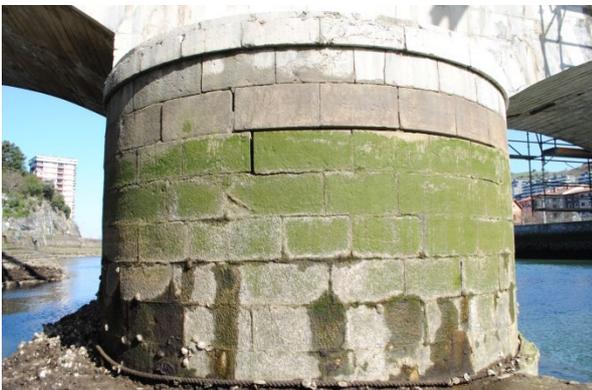
En el tajamar de aguas arriba de la pila 3 existe una separación entre los tendeles de los sillares de, al menos, 2 cm en altura (fig. 15).

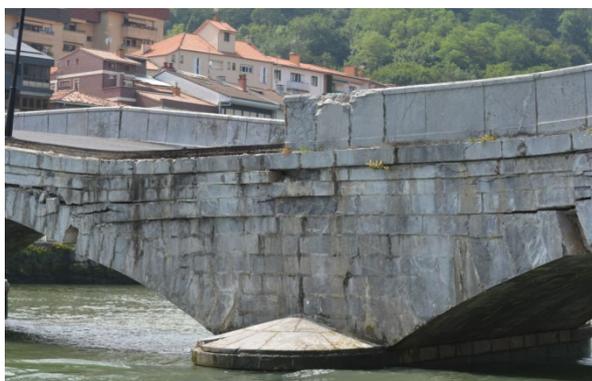
En último lugar cabe destacar la importancia de las elevadas compresiones que supusieron la rotura de los sillares del tímpano de la pila 2 por compresión (fig. 16), así como la separación de las dovelas.
