# Obras de emergencia derivadas de inspecciones especiales en la zona sur de España

*Emergency works as a result of special inspections in the southern part of Spain \*\**

Entre 2014 y 2018 la UTE INTEMAC-FHECOR desarrolló para el Ministerio de Fomento un conjunto de inspecciones y proyectos de reparación sobre una serie de estructuras seleccionadas en la zona sur, detectando daños de gran relevancia en algunas estructuras: dos pasos superiores de la A-1 sobre la M-40, los viaductos de Hoceillas I y II y el puente metálico de Linares–Baeza, que motivaron su reparación mediante la declaración de emergencia.

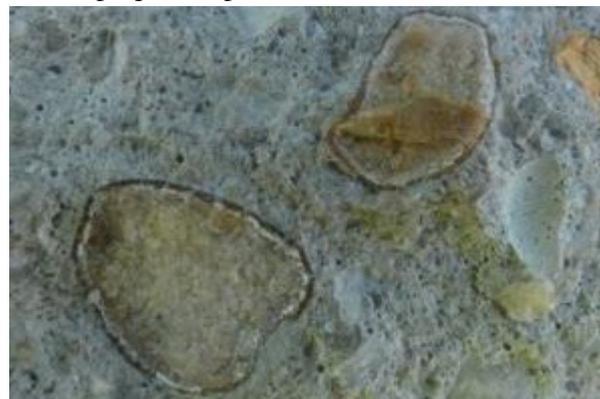
Estas inspecciones y campañas de reconocimiento sirvieron para confirmar que ambas estructuras presentaban un grave ataque por árido-álcali en los estribos y en el tablero.

Estas reacciones árido-álcali se producen entre los óxidos de sílice de determinados áridos potencialmente reactivos, y los hidróxidos alcalinos presentes en el cemento. Se trata de una reacción lenta que requiere de la presencia de humedad, y en la que se produce la expansión de la masa de hormigón por la solidificación y aumento de volumen de los productos resultantes de la reacción. Esto se traduce en la aparición de tracciones y, a continuación, de fisuras de trazado en mapa (u orientadas en la dirección de las compresiones dominantes) con manchas blanquecinas en el exterior distribuidas en pequeños puntos de forma aleatoria.

Figura 3. Productos expansivos de la reacción árido-álcali en torno a los áridos

Frente a soluciones agresivas como demoler o disponer puntales intermedios, se planteó una solución conservadora que permitiera, por un lado, evitar la progresión de los daños asociados a la reacción árido álcali actuando sobre su origen (el agua) y, por otro lado, incrementar la capacidad resistente del tablero. Así, las actuaciones de reparación fueron las siguientes, que se ejecutaron por semi-calzadas dada la elevada intensidad de tráfico, con una IMD superior a 20.000 vehículos/día:

- Fresado del pavimento del tablero en toda su extensión.
- Retirada del sistema de contención, que permitía las filtraciones de agua hacia la losa a través de las juntas entre módulos prefabricados.
- Recrecido del tablero con un espesor medio de 10 cm, de forma que la rasante final corrigiera la flecha existente y materializara un ligero incremento de canto en la sección, sin un aumento significativo de la carga permanente, lo que permitiría reforzar la sección del tablero sobre las pilas, que era la más comprometida. Este recrecido estaba conectado solidariamente con la losa original exclusivamente por rugosidad superficial.

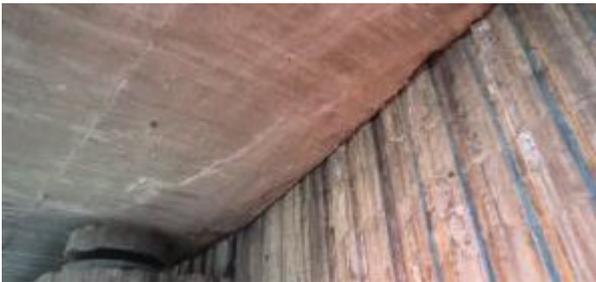
**Figura 4. Fisuras en losa de tablero y estribos, con manchas blanquecinas en superficie**

Los resultados de los ensayos de laboratorio permitieron realizar una evaluación estructural cuyas conclusiones indicaron que las estructuras no estaban en condiciones de soportar las acciones recogidas en la instrucción vigente.

Los deterioros producidos por el ataque árido-álcali eran irreversibles e irreparables y, si progresaban, el paulatino descenso de la resistencia del hormigón afectaría fundamentalmente a la capacidad resistente a cortante del tablero (en menor medida a la capacidad resistente a flexión) y podría provocar el colapso súbito de la estructura. Resultó, por tanto, imprescindible acometer las actuaciones precisas para detener

- Reparación de desconchones y corrosiones.
- Inyección de fisuras en la losa con abertura superior a 0,4 mm.
- Aplicación de pintura anticarbonatación en los paramentos de losa y pilas.
- Dado el nivel de fisuración de los estribos, ejecución de nuevo revestimiento de hormigón armado anclado a los paramentos.

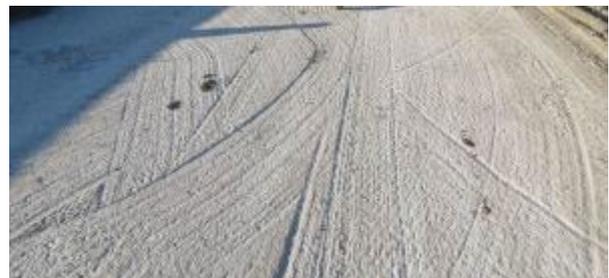
**Figura 5. Rugosidad superficial de la losa original**

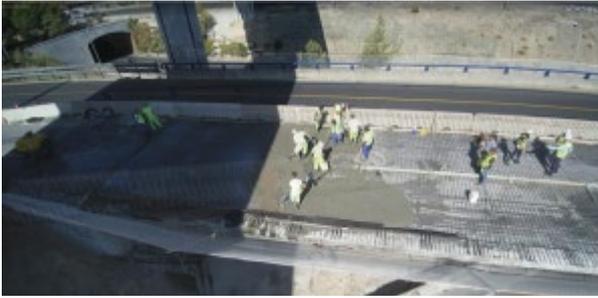
Figura 6. Ferrallado y hormigonado de semi-losa

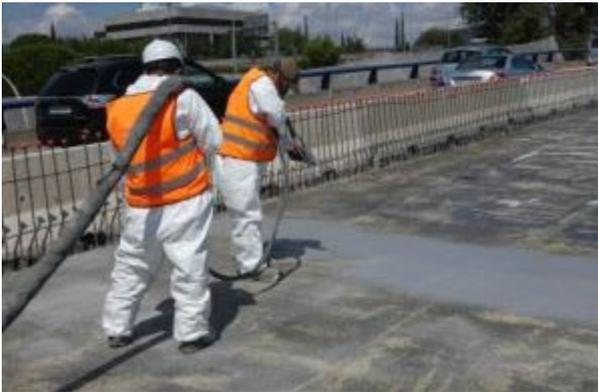
Figura 7. Impermeabilización con poliurea

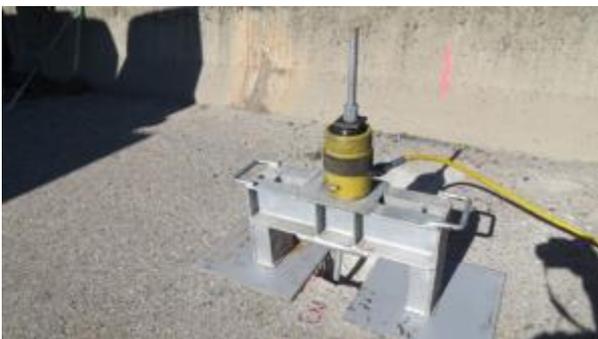
Figura 8. Ensayo de tracción de los pernos del pretil

- Instalación de nuevo pretil metálico, nivel de contención H4b, aligerando la carga muerta previa, instalado sobre pedestal continuo de hormigón, impidiendo la caída de agua a los paramentos laterales del tablero.

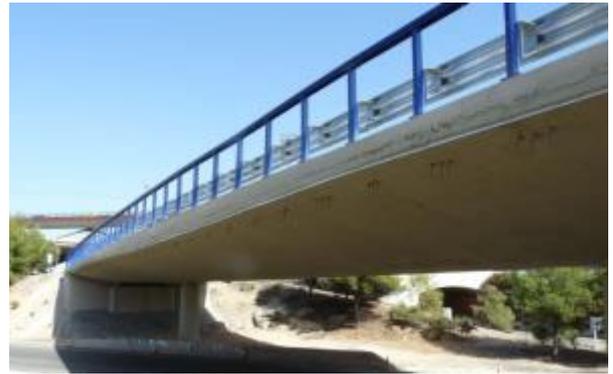
Figura 9. Pretil metálico con pernos pasantes

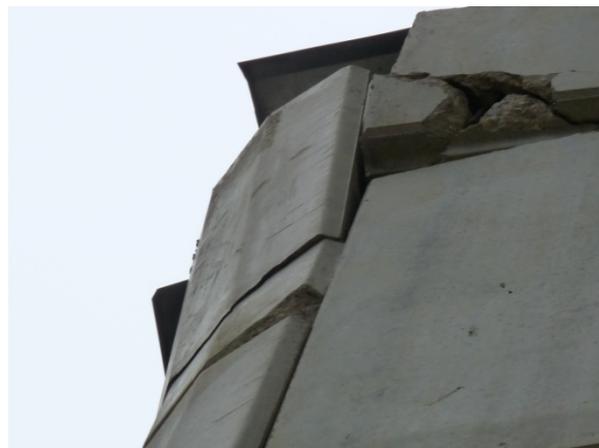
En las inspecciones principales previas se observaron abundantes grietas y deformaciones muy importantes en la calzada sobre los estribos, con continuidad en los pretiles de hormigón *in situ* y en las escamas de los muros. Estos daños estaban acompañados de grandes asientos en los rellenos de los estribos, debido a su altura, a la geometría de la plataforma del apoyo del macizo y a las propiedades mecánicas del relleno. Estos procesos de deformación y asiento estaban directamente relacionados con unas deficientes condiciones de drenaje de las estructuras y de la calzada en las zonas adyacentes, lo que provocaba filtraciones de agua hacia los estribos flotantes y hacia los rellenos de suelo reforzado, afectando gravemente a los estribos[1], aunque la seguridad estructural de tablero y pilas no estaba comprometida por tratarse de estructuras isostáticas.

Figura 13. Desalineación y rotura de piezas en muros de suelo reforzado

Las actuaciones sobre los estribos se orientaron fundamentalmente a evitar la entrada de agua a los rellenos de los estribos ejecutando unas losas “tapadera” de hormigón armado sobre cada uno de ellos, combinadas con medidas de impermeabilización y mejora del drenaje de la calzada, mediana y cunetas, para lo cual fue necesario el empleo de los pasos de mediana más próximos para desviar el tráfico de una calzada a la contigua.

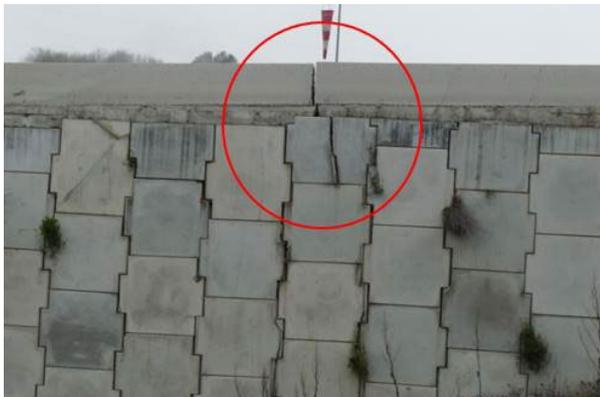
La prueba de drenaje *in situ* confirmó que se producían filtraciones de agua a través de las escamas de los muros, así como arrastres de material, induciendo oquedades y hundimientos localizados. Además, la cuneta del estribo 2 de Hoceillas I se encontraba en contrapendiente por los asentamientos registrados, acumulando gran cantidad de agua que se filtraba hacia el estribo.

Figura 14. Piezas no coplanarias, desencajadas y rotas en los muros de suelo reforzado

Todos estos trabajos previos sirvieron para confirmar el mal comportamiento estructural de los estribos y sus graves daños, cuya causa principal radicaba en el agua que se filtraba a los rellenos. Los deterioros observados eran claramente irreparables e irreversibles, con riesgos crecientes, por lo que fue necesario decretar la declaración de obra de emergencia para acometer obras de refuerzo y mejora del drenaje.

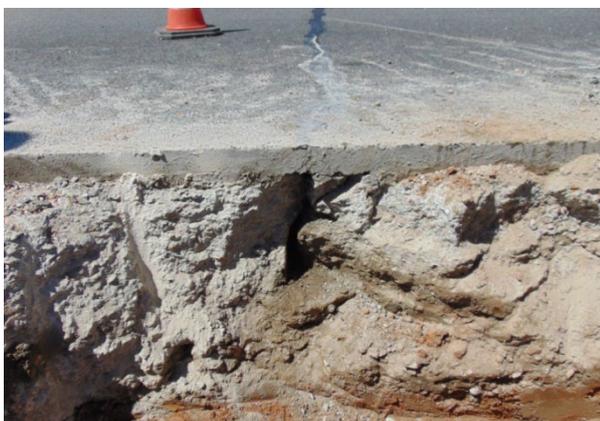
Las catas permitieron confirmar que las grietas del pavimento tenían continuidad en las roturas y grietas del suelo estabilizado con cemento existente bajo el pavimento y previo al relleno de los estribos, con un elevado grado de saturación y filtraciones a través de las grietas.

Figura 15. Grietas en suelo estabilizado con cemento, en coincidencia con grietas del pavimento

- Fresado del firme, estudio de la sub-base y demolición de los pretiles.
- Saneo del suelo estabilizado con cemento dañado y preparación del terreno de cimentación de las losas “tapadera”.
- Construcción de las losas “tapadera” armadas, tanto en calzada como en mediana, con vuelo lateral sobre los muros.

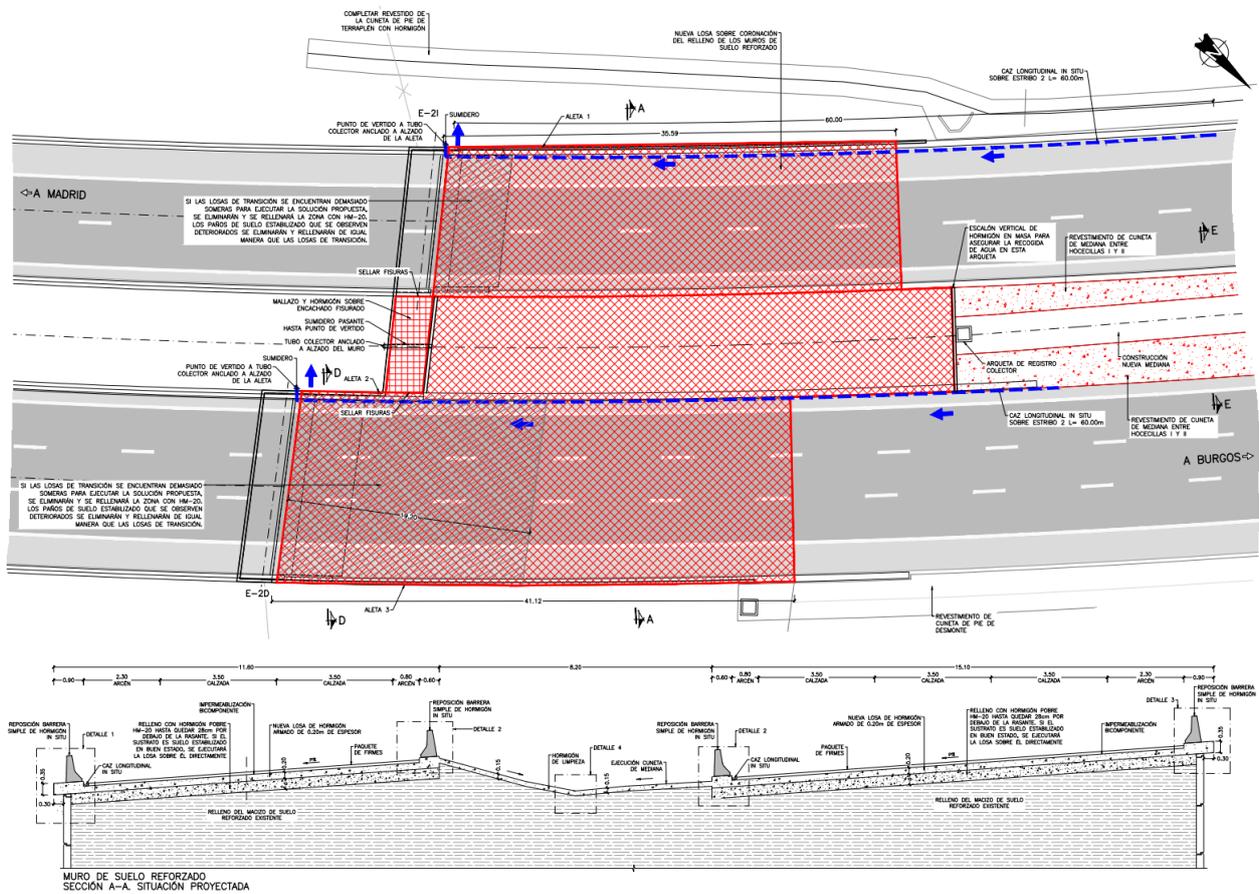
**Figura 16.** Planta y sección transversal de una de las losas “tapadera” sobre los estribos de suelo reforzado, tanto en la calzada como en la mediana de la autovía

El espesor de estas losas era de 20 cm, un compromiso entre rigidez, para absorber irregularidades, y flexibilidad, para adaptarse a la diferente deformabilidad del relleno, repartiéndose de manera eficiente las acciones del tráfico. Estas losas son claramente más impermeables que los rellenos de tierras y permitían, además, el anclaje del nuevo sistema de contención, que fue preciso demoler para construir las losas “tapadera”.

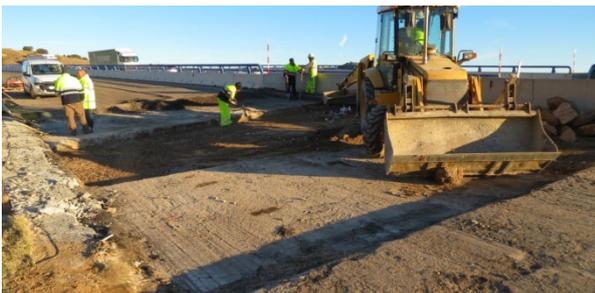
**Figura 17.** Saneo del suelo estabilizado con cemento

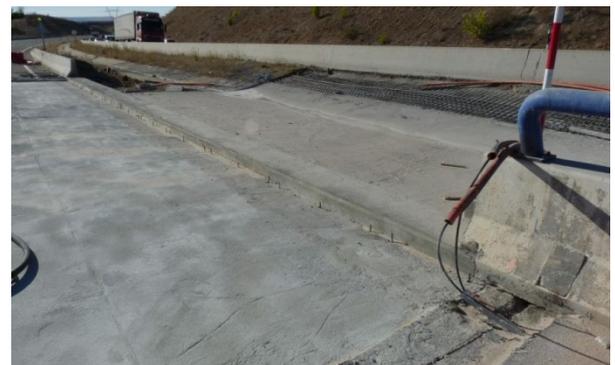
**Figura 18.** Losa “tapadera” sobre calzada y mediana

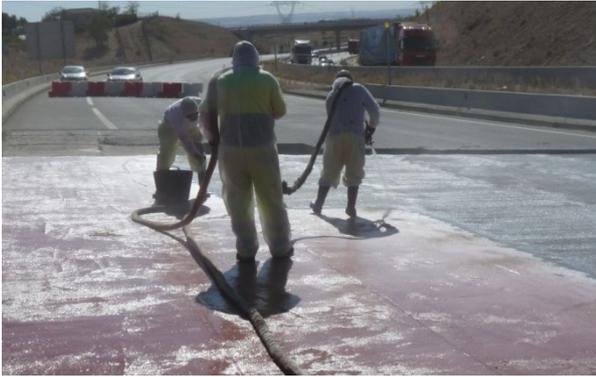
**Figura 19. Impermeabilización con poliurea**

- Impermeabilización con poliurea y pavimentación,

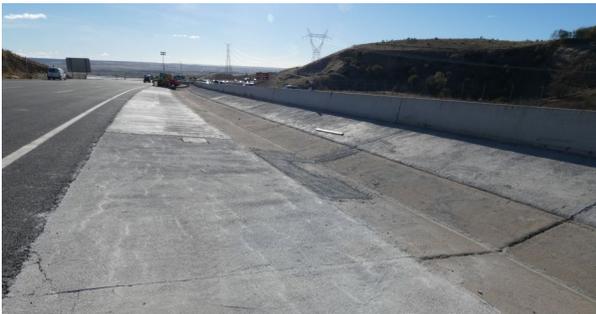
**Figura 20. Revestimiento de la cuneta de mediana**

- Revestimiento total de cuneta de mediana y bermas laterales.

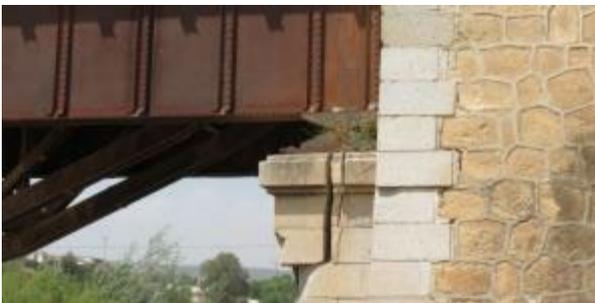
El más importante fue la rotura de sillares en el estribo 2 bajo el apoyo de la jácena derecha. Este daño ya fue consignado en una inspección realizada en 2007, pero mostró una evolución muy significativa y alarmante en los meses previos a la inspección, lo que justificó plenamente una actuación de emergencia que se anticipara a la amenaza cierta de colapso que se cernía sobre la estructura y que acarrearía, de no atajarse, graves consecuencias para la estructura y para los usuarios de la vía.

En efecto, se observaron llagas (juntas verticales en las obras de sillería) abiertas y sillares partidos por hendimiento, con trazado sensiblemente vertical, resultado de la acción combinada de la carga vertical y de una carga horizontal inducida por bloqueo del aparato de apoyo de la jácena derecha en el estribo 2.

Figura 23. Estado del apoyo (primera inspección)

La causa de esta situación estaba en el bloqueo del aparato de apoyo sobre rodillos que, con movimiento impedido tanto en este punto (lado derecho del estribo 2), como en otros (pilas y estribo 1), indujo unas fuerzas de tiro horizontal debidas al acortamiento térmico coartado (más las fuerzas de frenado). El problema, con toda seguridad, se inició hace mucho tiempo, pero al cabo de 130 años (con sus correspondientes ciclos invierno-verano y día-noche), dieron lugar a una reptación progresiva que, en los últimos años previos a la actuación, provocaron los desórdenes descritos.

En primer lugar se procedió al apeo completo del tablero mediante gatos (no sólo de la jácena derecha) en el estribo 2, para separarlo de la superficie de apoyo. Como medio auxiliar se empleó, en la zona del estribo, una torre de apeo de celosía metálica.

A continuación se procedió al desmontaje de los sillares existentes que se encontraban desplazados o rotos, previa retirada de las placas de asiento del apoyo.

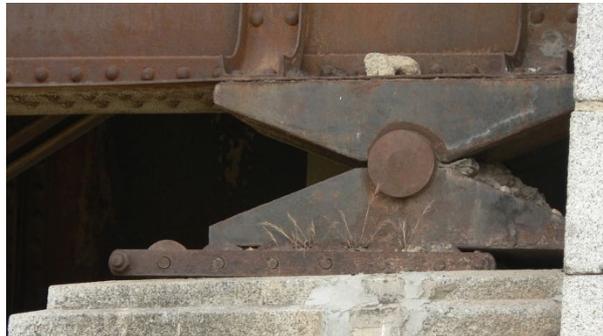
En la figura siguiente se puede observar cómo el tren de rodillos ha perdido la solidaridad de movimientos con la rótula de apoyo, desplazándose hacia el vano, en el mismo sentido en que se ha producido la reptación y rotura de los sillares [3].

Figura 24. Rodillos de aparato de apoyo desplazados con relación a la posición original

Los apoyos desmontados se repararon en taller, restituyendo los rodillos existentes en origen.

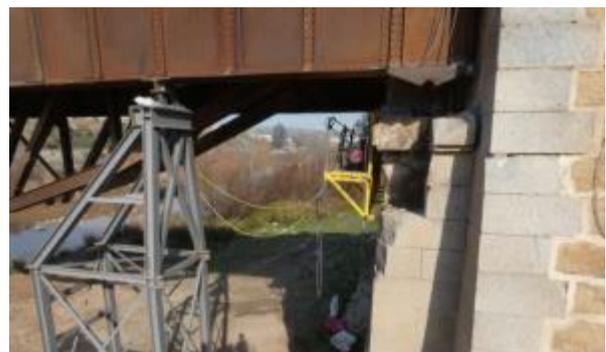
Figura 25. Gateo de la estructura

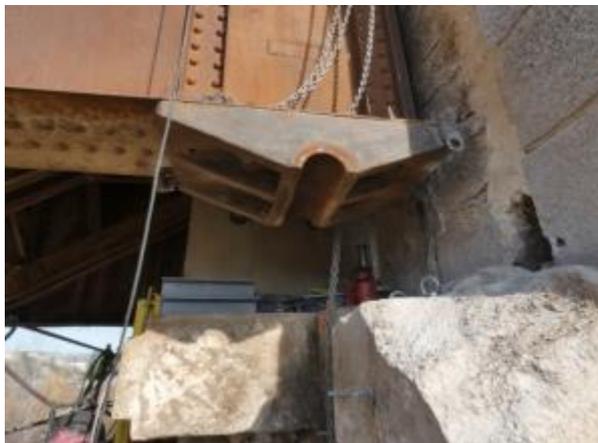
**Figura 26. Izado de puente. Apoyo desmontado**

superficies quedaron sanas y se aplicó un mortero de cal hidráulica para dotar de adherencia de las nuevas reparaciones, asegurando la compatibilidad de dicho mortero con los sillares de arenisca.

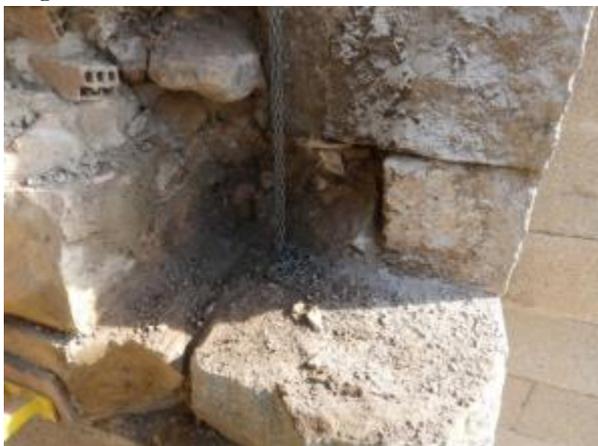
**Figura 27. Retirada de sillares**

Posteriormente, se dispusieron sillares nuevos, al no ser posible reutilizar los existentes.

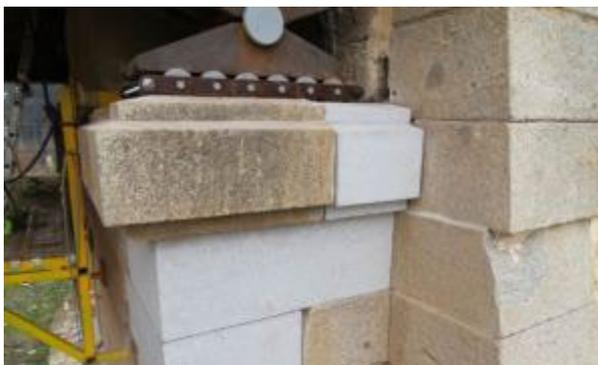
**Figura 28. Apoyo ya reparado**
