# Recalce del puente de fábrica de Astiñene en San Sebastián

*Underpinning of the piers of the Astiñene masonry bridge in San Sebastian, Spain*

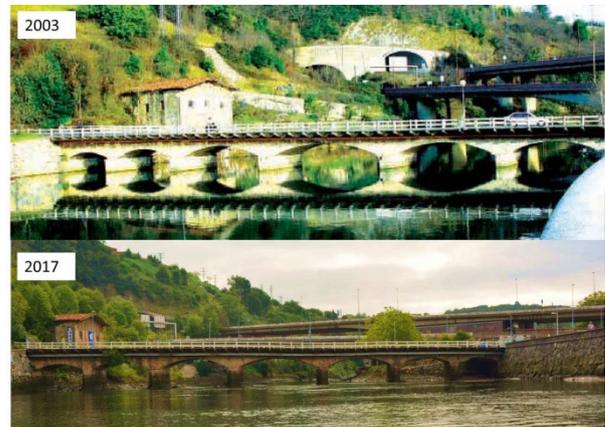
tes. Destaca la significativa pérdida de alineación de la plataforma en coincidencia con la P-3, como se ve en las figs. 2 (tercera pila por la derecha) y 3. La pila 3 habría descendido unos 20 cm. También es destacable el giro de algunas pilas (fig. 4), con rotaciones de eje transversal perceptibles a simple vista, especialmente las pilas 1 y 2.

Figura 2. Rasantes en 2003 [4] y 2017. Descenso de la pila 3 (desde la derecha, margen izquierda)

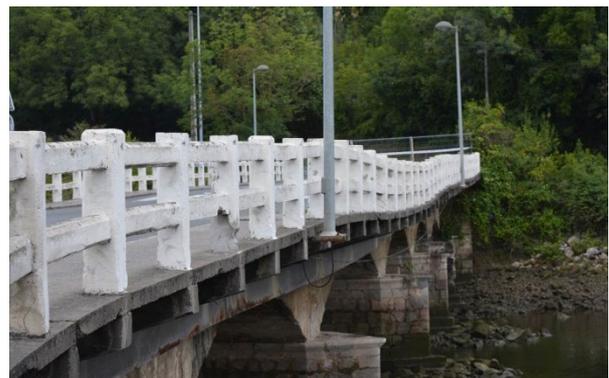
Figura 3. Pérdida de alineación de la rasante

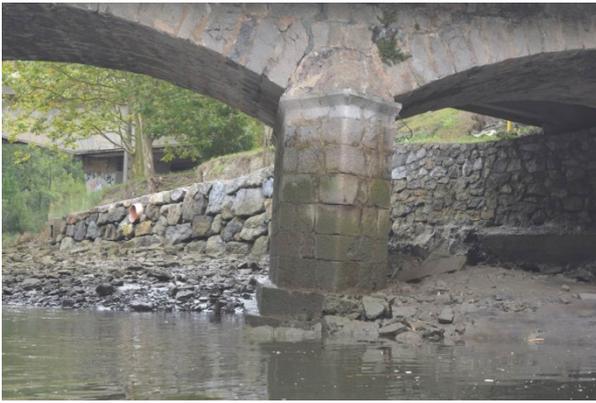
**Figura 4. Pila 1 inclinada**

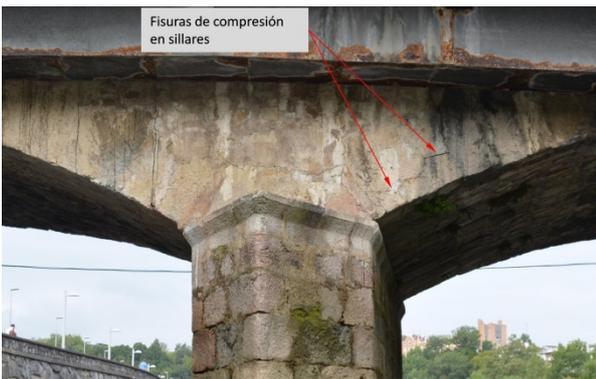
También se detectaron aperturas de juntas entre dovelas en intradós de bóvedas, en zonas de hombros en diversas bóvedas, especialmente en la bóveda central. Asimismo se pudo observar la existencia de sillares partidos en las primeras dovelas de arranque de la bóveda 2, lado aguas arriba, resultado de una compresión elevada (fig. 5).

**Figura 5. Fisuras de agotamiento en compresión**

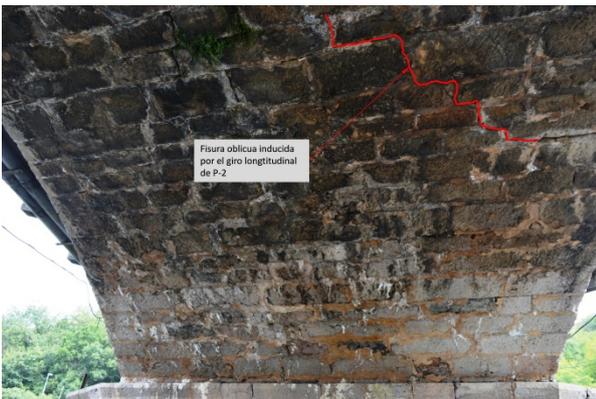
**Figura 6. Intradós de bóveda 2 en P-2 con fisuras oblicuas por giro de eje longitudinal de esa pila**

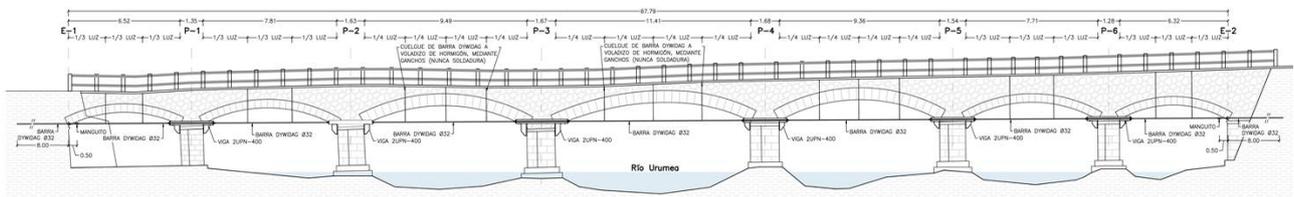
**Figura 7. Alzado del puente a partir del levantamiento realizado, incluyendo el atirantamiento provisional**

Las figs. 7 y 11 muestran el resultado del atirantado completo de las bóvedas. La actuación, que incluyó el anclaje horizontal de los tirantes en las zonas de estribos, corrió a cargo de FREYSSINET.

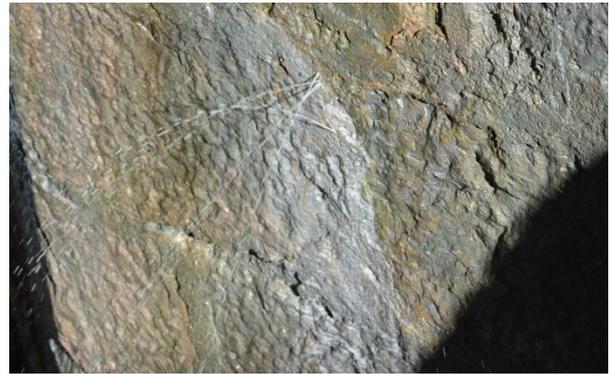
Aunque se controlaron, se produjeron fugas de la mezcla de inyección tanto entre sillares (fig. 13) como por el fondo.

**Figura 13. Fugas durante la ejecución de micropilote**

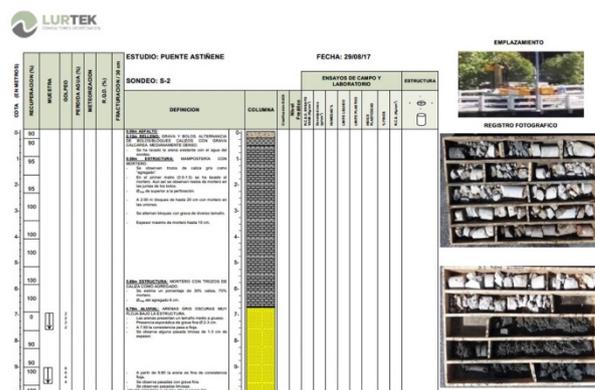
Figura 14. Parte de sondeo en P-3

Las condiciones específicas de los apoyos centrales del viaducto, especialmente en la pila P-3, hacían necesario adoptar medidas complementarias para limitar los posibles asentamientos en la cimentación como consecuencia de la construcción del recalce. En la fig. 14 se muestra el impreso de testificación del sondeo S-2, correspondiente a la pila P-3. La base de la pila se localizó a unos 6,7 m de profundidad. La cimentación de la pila se ha dispuesto sobre un nivel de arenas gris oscuro, muy flojas, como pone de manifiesto el propio impreso y el resultado del ensayo SPT efectuado a 7 m de profundidad en el que se obtuvo un valor de NSPT de 4 (consistencia muy floja).

pecialmente la pila P-3. Uno de los autores de este texto recomendó efectuar un tratamiento específico del nivel de contacto (hasta una cierta profundidad bajo la cota de cimentación), pues probablemente la mayor parte de los asentamientos que se registraban al realizar los micropilotes se debían a los reajustes que se producían en los niveles más superficiales. En relación con el tratamiento del contacto se propusieron las siguientes medidas:

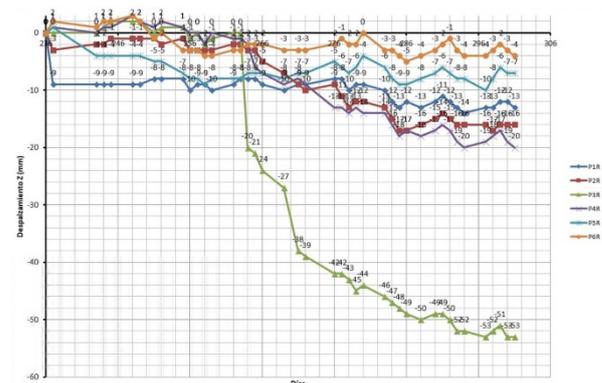
En la fig. 15 se muestran los asientos registrados en una de las alineaciones de control de las pilas durante la fase de realización de los trabajos. Los mayores asientos, superiores a 5 cm, se han registrado en la pila P-3, en la que habían registrado también los mayores asientos previos a la actuación del recalce.

Figura 15. Evolución de asientos. Destaca la P-3

En efecto, en la pila P-3 se han registrado unos asientos significativamente mayores que en el resto de pilas, a pesar de haberse adoptado en el recalce de su cimentación las medidas complementarias para limitar los mismos (inyecciones de contacto y columnas de mortero). Según se apuntaba en el apartado previo, es
