# Rehabilitación del Puente Avenida entre Irún y Hendaya

## *Rehabilitation of Avenida Bridge between Irun and Hendaya*

F. Javier León González<sup>\*, a</sup>, Iñaki Jaime Azpiazu<sup>b</sup>, Francisco Prieto Aguilera<sup>c</sup>, Lola Capdevila González-Navia<sup>c</sup>

El puente Avenida de Irún fue inaugurado en 1915 y sometido a una remodelación y refuerzo en 1962. Tiene un indudable valor simbólico e histórico por su ubicación y su historia. Está formado por cinco vanos metálicos, cada uno resueltos con un tablero isostático formado por dos celosías tipo Pratt. En 2016 se encontraba en un estado de conservación muy pobre, en particular los tres vanos del lado Hendaya. El puente ha sido objeto de una rehabilitación integral de la que se trata en esta comunicación. En las obras se han reparado, reforzado o sustituido un número muy importante de sus elementos.

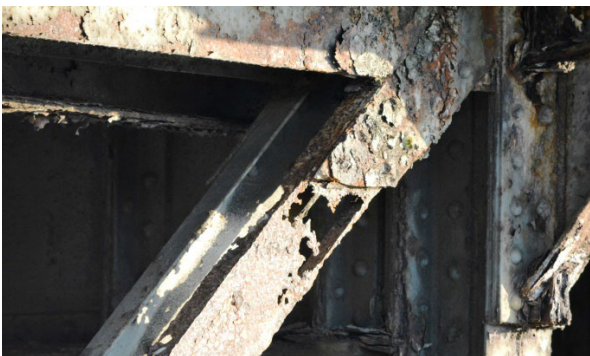
2. Sustituir, reforzar o rehabilitar elementos de las celosías, en función del deterioro existente en cada caso. La corrosión generalizada en toda la estructura metálica, agravada en algunas zonas por picaduras o corrosiones localizadas, permitió definir un mapa de daños mediante una inspección especial con medios de acceso.
3. Las operaciones anteriores se plantearon realizando un apeo del puente vano a vano, mediante dos vigas dispuestas sobre la losa de las que se colgaría el tablero mediante barras conectadas a las vigas transversales entre celosías.

**Figura 14.** Imagen de una de las diagonales tomada durante la inspección especial

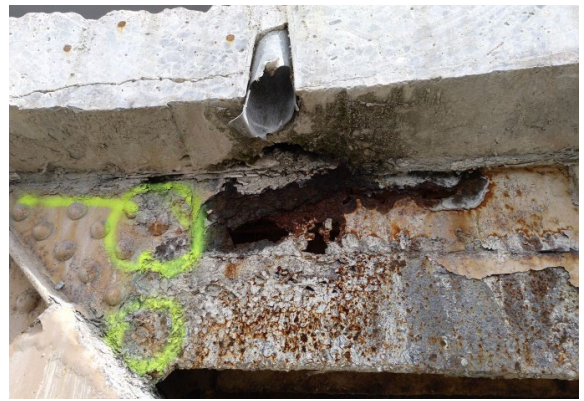
**Figura 15.** Pérdida total de sección en alma de cordón superior bajo un sumidero corto

6. Mejorar las condiciones de drenaje superficial para evitar la reaparición de daños concentrados, tanto en los elementos de hormigón como en los metálicos, en las inmediaciones de las zonas de drenaje de la plataforma.
7. Realizar una limpieza completa, eliminando la biocolonización existente, de los paramentos de fábrica de pilas y estribos. Inyectar las fisuras detectadas, reponer las piezas faltantes, y realizar un rejuntado general de la estructura a base de morteros de cal.
8. Reparar las socavaciones locales detectadas en la inspección subacuática en la base de algunas pilas.
9. Rehabilitar la barandilla y reponerla mediante una réplica en las zonas en las que su estado impidiera su rehabilitación.

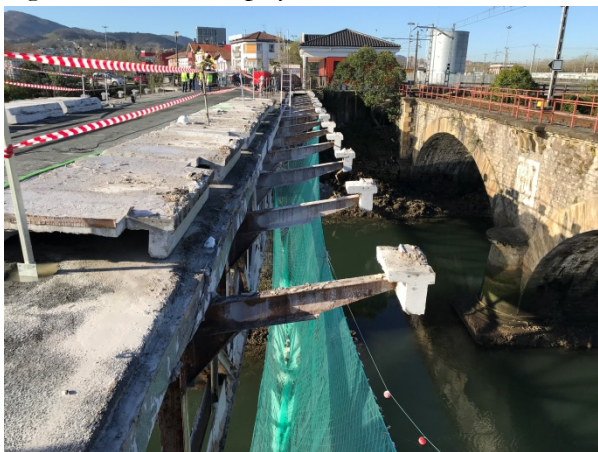
**Figura 16. Corte de las voladas y acopio en el tablero existente**

Los trabajos comenzaron por la retirada y acopio de las barandillas, el corte con disco en varias piezas de la losa de hormigón del voladizo, y el posterior corte y retirada de las vigas metálicas de apoyo de la losa volada.

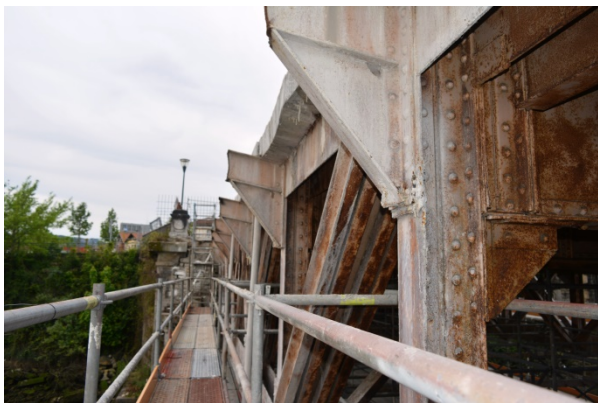
**Figura 17. Restos de piezas de voladizo cortadas tras la colocación del andamio**

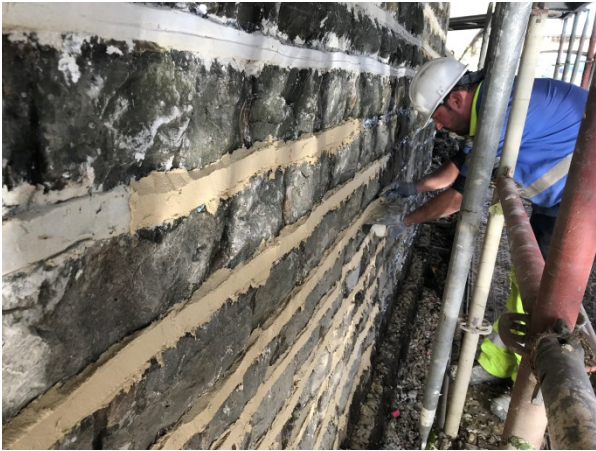
**Figura 21. Trabajos de rejuntado en paramentos de estribo lado Irún**

El rejuntado se ha realizado respetando la configuración original del rejuntado, que se ha mantenido en muchas zonas, a pesar de no ser la más idónea para su conservación a largo plazo.

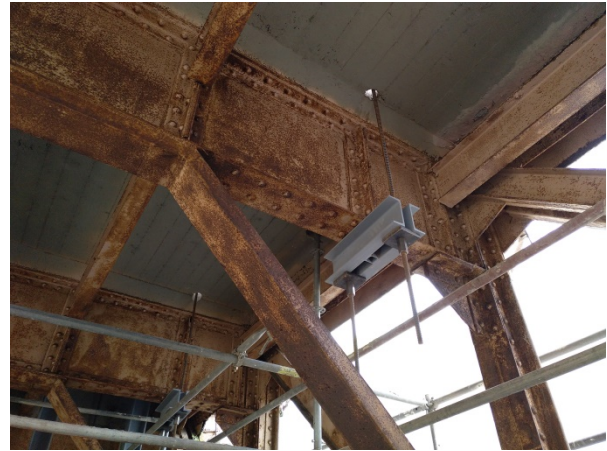
**Figura 22. Vista inferior de conexión de cuelgues a travesaño entre celosías**

El apeo se ha realizado mediante dos vigas de sección cajón, de las que se ha colgado el tablero mediante una serie de barras conectadas al travesaño que conecta las celosías mediante una pareja de perfiles UPN.

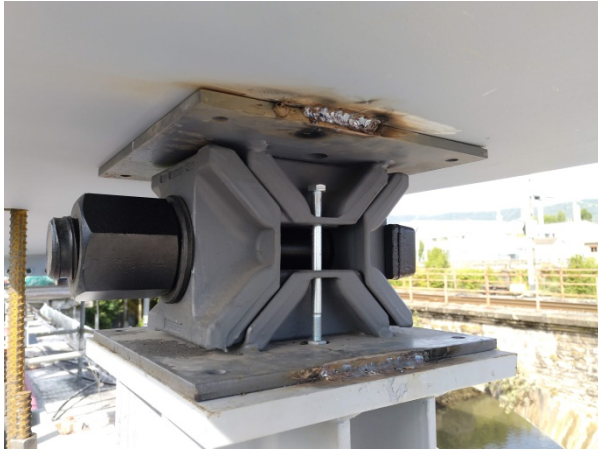
**Figura 24. Gatos de cuñas de apoyo de vigas de apeo**

mediante unos gatos de cuñas para facilitar las operaciones de desapeo.

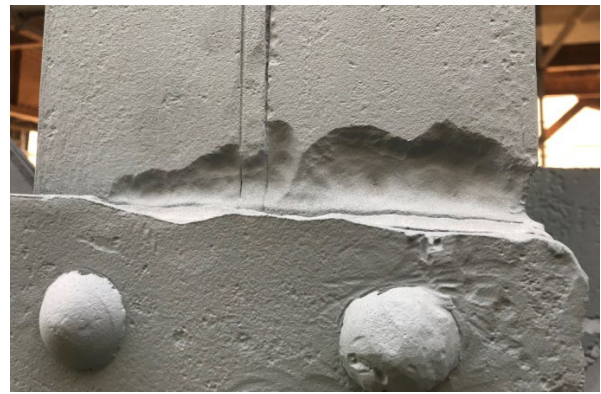
Al alza fundamentalmente por la imposibilidad de acceder a todas las zonas de la celosía desde el camión plataforma empleado en la inspección especial. Además, se encontraron zonas no detectadas previamente con problemas sistemáticos, sobre todo en puntos de acumulación de agua como el roblón de conexión en el cruce de las diagonales de las cruces de San Andrés, y en zonas de los nudos proclives a la acumulación de agua.

**Figura 25. Reducción de espesor localizada en nudo detectada tras chorrear**

Algunos de estos elementos han requerido de intervenciones no previstas, y en otros se han realizado comprobaciones específicas de los nudos, en particular en el cordón inferior, en el que la tipología de la unión montante – diagonal – cordón se modificó de forma importante en los años 60 del s XX, y se contaba con información detallada de la configuración del nudo y de criterios de comprobación empleados entonces.

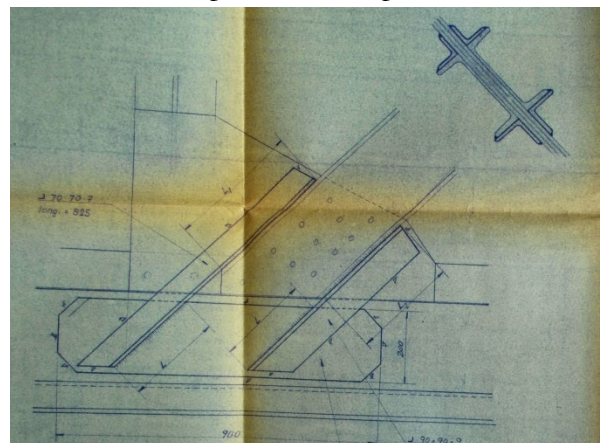
**Figura 26. Nudo modificado según proyecto de 1962**

Otro aspecto de interés es que el material se ha podido soldar de acuerdo con los resultados de los ensayos realizados ya en los años 60, y visto el buen resultado de las intervenciones realizadas con esta técnica hace más de 50 años en el cordón inferior.

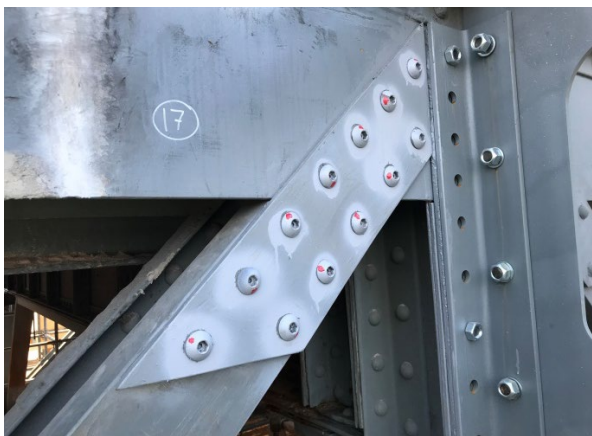
**Figura 27. Unión diagonal – montante – voladizo**

No obstante, se ha respetado la estética de los elementos, los nudos y los elementos de unión en todas las zonas vistas y en las no vistas en que ha sido físicamente posible

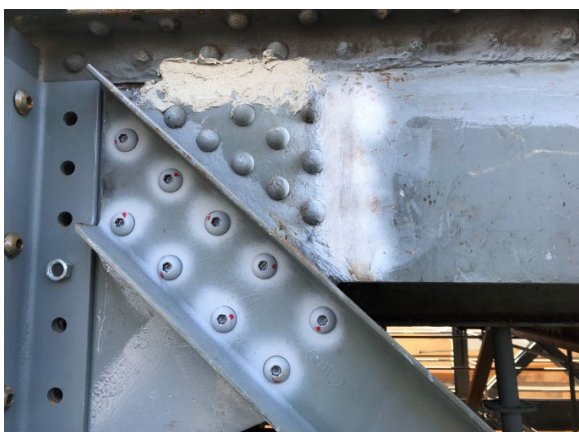
**Figura 28. Unión diagonal – cordón superior**

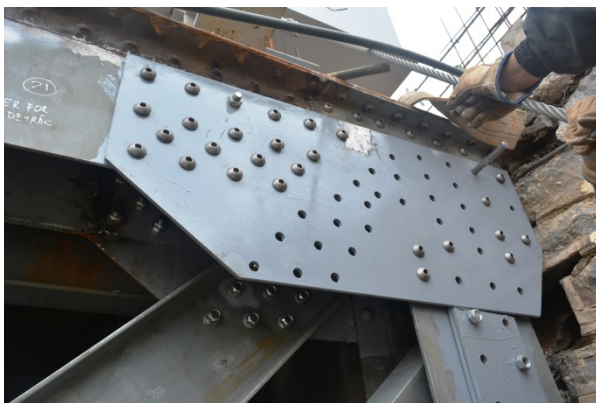
**Figura 29. Nueva cartela en nudo superior de montante de apoyos**
