Sustitución de tirantes del puente Fernando Reig en Alcoy, Alicante

Cable replacement of Fernando Reig Bridge in Alcoy, Alicante

RESUMEN

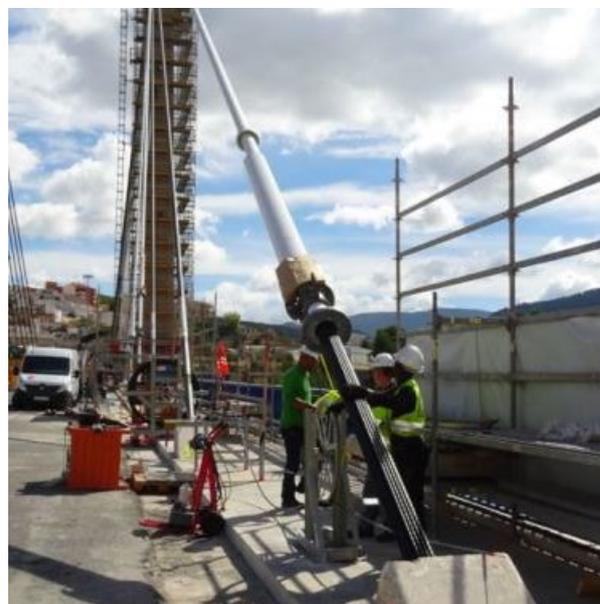
Figura 5. Nuevo tirante con cordones autoprottegidos y vaina de polietileno blanca

Los nuevos tirantes del puente de Alcoy son de nueva tecnología. Están constituidos por un sistema de cordones paralelos provistos de una triple protección: galvanizado, cera petrolífera y vaina individual de polietileno de alta densidad y envueltos, adicionalmente, por una vaina externa también de polietileno de alta densidad. Este nuevo sistema permite que pueda ser inspeccionado y reemplazado cualquier cordón de manera individual durante la vida de la obra.

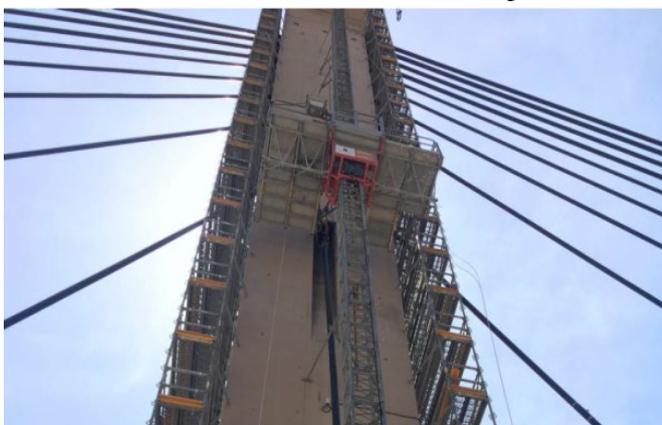
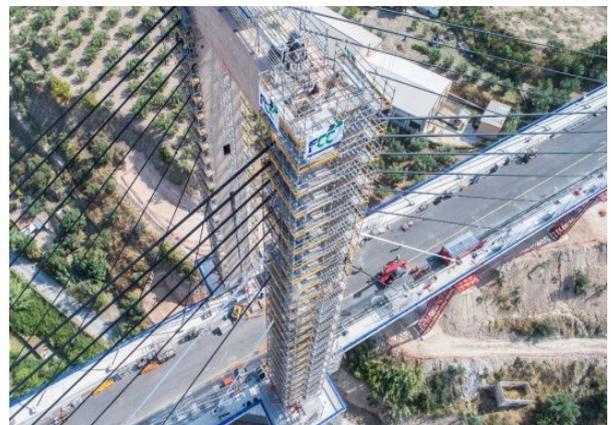
En las fases previas, antes de la colocación del andamio, no fue posible realizar la inspección de los anclajes de los tirantes por falta de accesibilidad.

Figura 6. Vista del andamio dispuesto para realizar las tareas de desmontaje de los tirantes

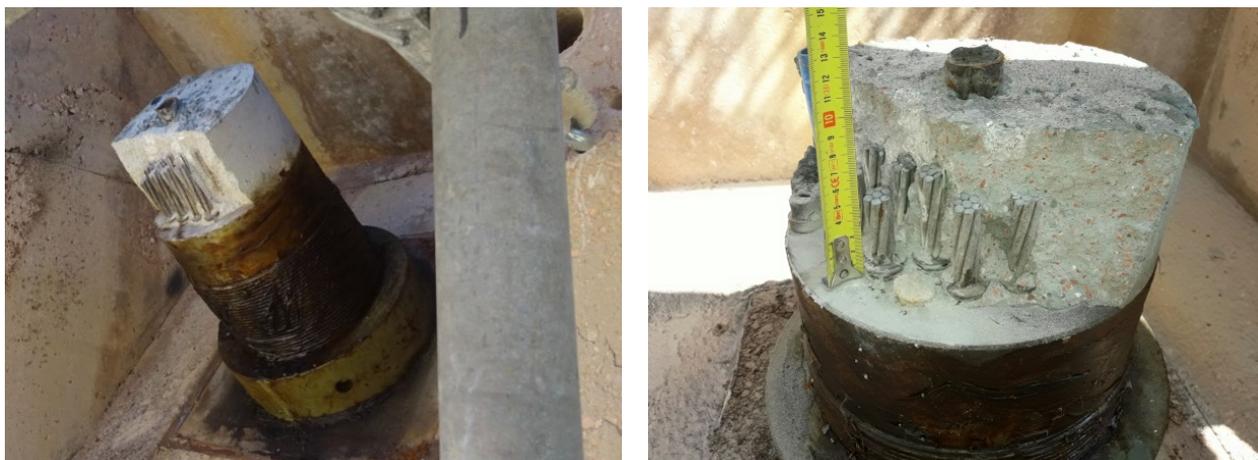
El destapado de las capotas de los 38 tirantes del puente ha permitido constatar que únicamente 6 de los 38 tirantes del puente cuentan con una longitud protuberante mínima

de los cordones (80 mm), suficiente para poder proceder al desmontaje de los tirantes mediante el uso de este sistema de destesado de los mismos.

Figura 9. Longitud protuberante. En la foto de la izquierda existe longitud suficiente, mientras que en la foto de la derecha la longitud es insuficiente (menor de 80mm)

Los 32 tirantes del puente que no pueden ser destesados mediante el empleo de este proceso operativo requieren el empleo de un método alternativo. Dicho procedimiento ha de hacer posible la eliminación de la carga soportada por los tirantes antes de proceder al corte de los mismos, y su posterior descenso, con todas las garantías de seguridad para los operarios y de seguridad también para los otros elementos estructurales del puente (los otros tirantes, el tablero, el pilono, etc.).

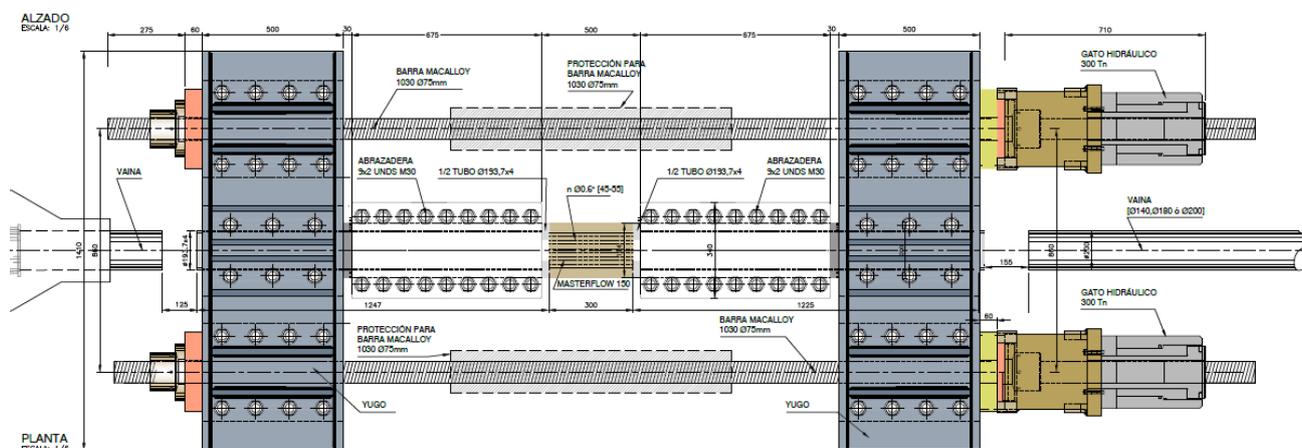
Figura 10. Método alternativo para el destesado mediante puente o bastidor

El proceso operativo diseñado por los servicios técnicos de FCC, y validado por FHECOR, consiste en la disposición de un *bypass* o bastidor de conexión en el tramo libre del tirante, muy cerca del tablero, para facilitar los

trabajos. Dicho bastidor consta, en esencia, de dos piezas o *yugos*, transversales al tirante, enlazados por unas barras paralelas al propio tirante. En el segmento de tirante situado en el interior de dicho bastidor, entre los yugos, se va transfiriendo la carga del tirante a las barras paralelas a medida que éstas se tesan hasta anular la carga del tirante. Llegados a este punto, se puede cortar el tirante en el segmento interior al bastidor para, a continuación, proceder al destesado del bastidor de conexión, lo que se traduce en la pérdida de carga del resto del tirante. Este proceso se produce, en la práctica, sin aumentar la carga del tirante con relación a la existente antes, lo que constituye una garantía de seguridad en el proceso.

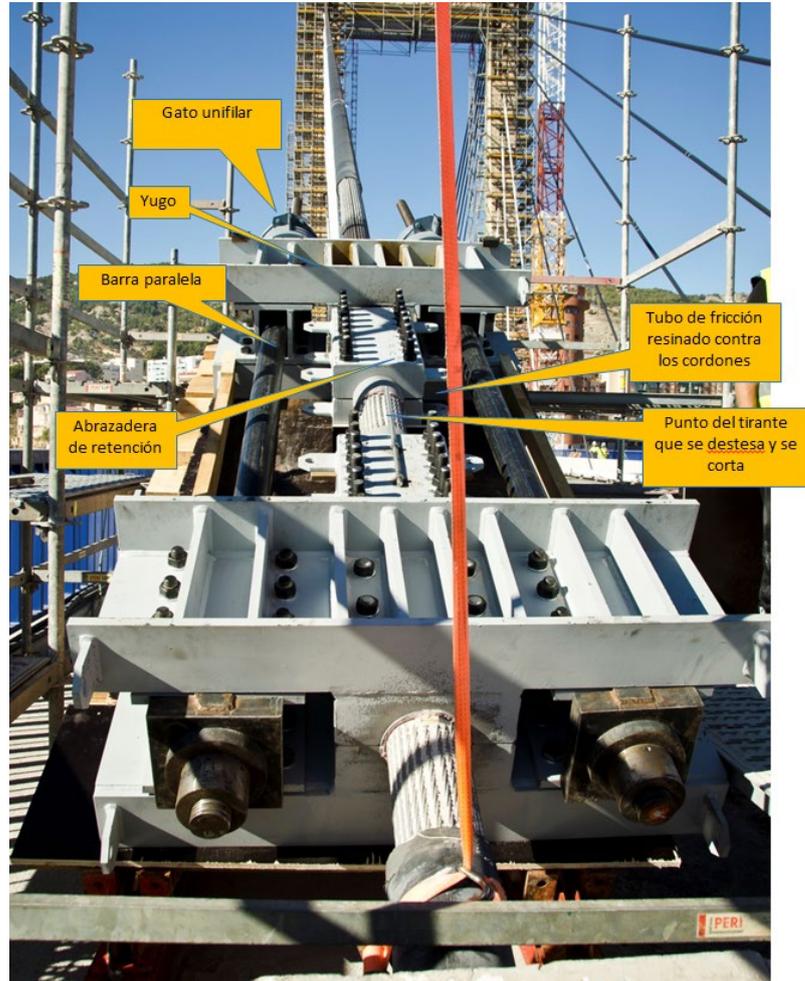
Figura 12. Abrazadera de destesado en posición

A partir de esta sólida base experimental se procedió al diseño del sistema. Esto supuso la definición de una longitud de abrazadera que debía ser mínima para garantizar el correcto comportamiento del conjunto en el mínimo espacio. Además, durante la ejecución del corte de los primeros dos tirantes se establecieron unos procedimientos de control que permitieran comprobar *in situ* el comportamiento del sistema proyectado y, consecuentemente, proceder a los cambios oportunos para tener, en todo momento, las garantías necesarias. Después del corte de los dos primeros tirantes, el sistema quedó definido completamente, con la incorporación de los ajustes pertinentes.
