Lecciones aprendidas en la reparación de puentes de fábrica: Astiñene y Deba

Lessons learned repairing factory bridges: Astiñene and Deba

Luis Cosano López-Fando^a, Txomin Echeveste^b, Mikel Arraiza^c, Pedro Sancho González^d, Pablo Vilchez Motino^e

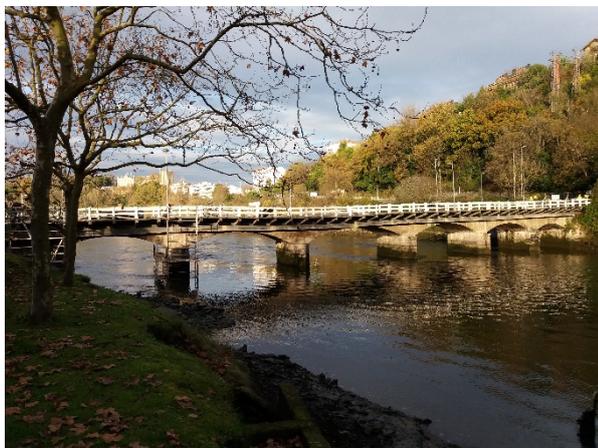
En agosto de 2017, técnicos municipales del Ayuntamiento de San Sebastián detectaron en el puente de Astiñene, un descenso en la alineación del tablero, especialmente importante en su pila 3, que se acompañaba de una evidente e importante fisuración del aglomerado en los vanos y pilas adyacentes. Las inspecciones llevadas a cabo en días posteriores pusieron de manifiesto la gravedad de los daños, y el riesgo para la seguridad del tráfico. Considerándose en consecuencia necesario, el cierre provisional de la estructura en tanto se definía un proyecto de emergencia para su reparación y refuerzo.

Figura 1. Vista aguas arriba del puente de Astiñene, San Sebastián, Guipúzcoa (España).

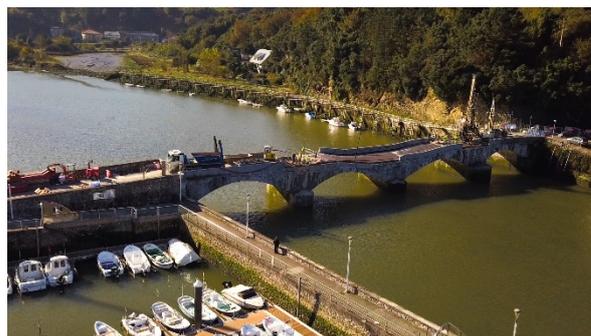
El puente de Deba, casi un año después repetía la cronología de los acontecimientos descritos para el puente de Astiñene. En julio de 2018, una de las pilas de la estructura del puente sufrió un súbito y fuerte asiento no uniforme -diferente aguas arriba, de aguas debajo de la pila - que, sorprendentemente, no llevó aparejado la ruina de la estructura. Sin embargo, los daños apreciables a simple vista eran importantes, tanto

Figura 2. Vista desde aguas abajo del puente de Deba, iniciados los trabajos de reparación. Se aprecia claramente el descenso de la pila, y la pérdida de la rasante.

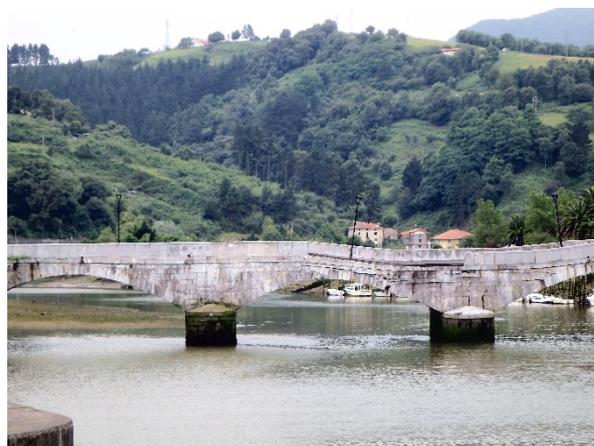
Figura 4. Estado del puente de Deba tras el asiento de la pila en julio de 2018.

las inspecciones realizadas, que incluyeron una concienzuda inspección submarina, revelaron que, sin descartar ello, en este caso el fallo se debía a la sensible pérdida de la sección resistente – y por tanto colapso por falta de capacidad resistente- de los pilotes de madera provocada por el ataque de xilófagos (*Teredo Navalis*).
