Rehabilitación de estructuras portuarias: pantalán de Sierra Menera (Puerto de Sagunto, Valencia)

Refurbishment of port structures: Sierra Menera pier (Puerto de Sagunto, Valencia)

Fernando Rodríguez García ^a, Pablo Alonso Medina ^b, Javier Martínez González ^c

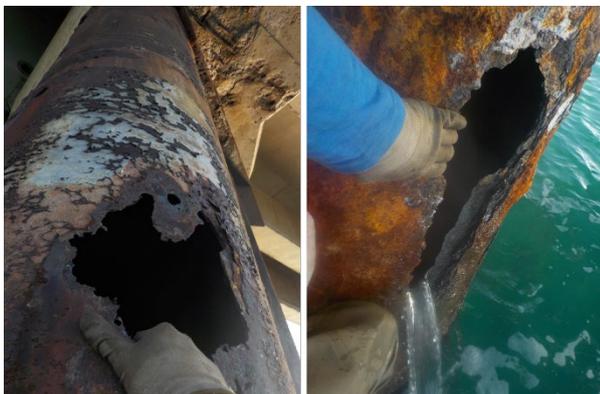
En los elementos de acero (pilotes y 4 encepados del tramo 2), los daños afectan principalmente a los pilotes, que presentan corrosión generalizada con una pérdida variable de espesor de chapa. En el caso de 11 pilotes, se detectó que la pérdida de sección llegaba a ser total, mostrando estos pilotes huecos o grietas que, en muchos de los casos, estaban ocultos tras la capa de productos de corrosión que presentaban los pilotes, que llegaba a alcanzar en algunos casos un espesor de varios centímetros.

Figura 6. Huecos en pilotes metálicos, ocultos a priori bajo la capa de productos de corrosión

La existencia de los huecos y grietas anteriores se detectó durante la toma de medidas de espesor de chapa mediante ultrasonidos, trabajos para los cuales es necesario retirar previamente la capa de productos de corrosión.

- 1) Limitación de las cargas de los vehículos que circulen por encima del pantalán.
- 2) Refuerzo de los 11 pilotes que presentan agujeros en su sección.
- 3) Regeneración de la sección y refuerzo a cortante del encepado que presenta una fisuración que pudiera denotar un fallo localizado frente a esfuerzo cortante.
- 4) Retirada del pavimento.

- 1) Limpieza de la superficie de los pilotes.
- 2) Posicionamiento de cañas metálicas de refuerzo mediante pontona.
- 3) Conexión entre pilote y refuerzo mediante cartelas.
- 4) Hormigonado del interior del pilote.

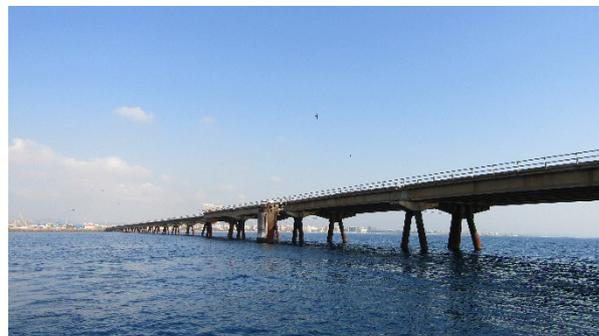
Figura 7. Estado actual del pantalán
