Rehabilitación del interior de la cubierta del depósito de agua tratada de Petritegi. Aprendiendo de reparaciones anteriores. Más allá de lo evidente

Refurbishment of the roof of the Petritegi treated water tank. Learning from experience and looking beyond the obvious.

Fernando Rodríguez García ^a, Iñaki Jaime Azpiazu ^b, Javier Martínez González ^c,
Pablo Alonso Medina ^d

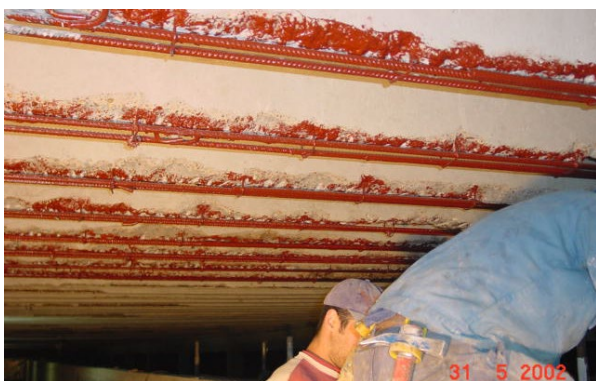
1. 1989. Proyecto constructivo, redactado según la Instrucción entonces vigente, EH-88.
2. 2001. Proyecto de reparación en el que se define el proceso general de la reparación estructural en vigas y pilares:
 - Eliminación del material hasta descubrir árido sano.
 - Eliminación del hormigón en todo el contorno de la armadura en proceso de oxidación.
 - Eliminación del óxido de las barras. En el caso de que la pérdida de sección de armadura sea más del 30%, se refuerza mediante un solapamiento de una barra de capacidad mecánica similar.
 - Aplicación de imprimación anticorrosión a las armaduras.
 - Aplicación de una resina epoxi a la superficie de hormigón
 - Relleno mediante un mortero expansivo.

En el caso de las placas, la actuación de reparación se extiende a la totalidad de los nervios.

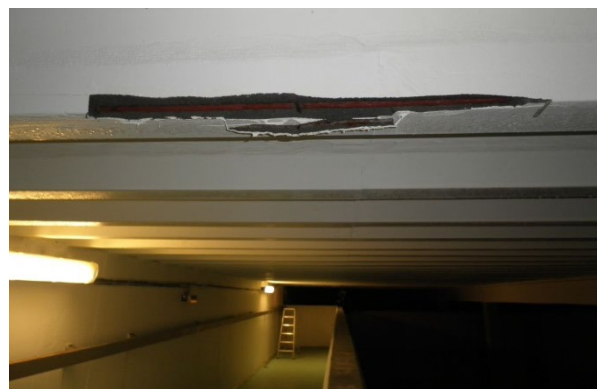
3. 2003. Colocación de dren perimetral e impermeabilización de la cubierta con tela asfáltica.
4. 2008 y 2009. Limpieza con chorro de agua y tratamiento de filtraciones en el depósito para, posteriormente, aplicar un revestimiento elástico con resina de poliuretano. A continuación, se retiró la capa vegetal de la cubierta y se colocó una impermeabilización mediante láminas de caucho EPDM. Finalmente se pintó la cubierta.
5. 2012. Fisuración en los nervios.

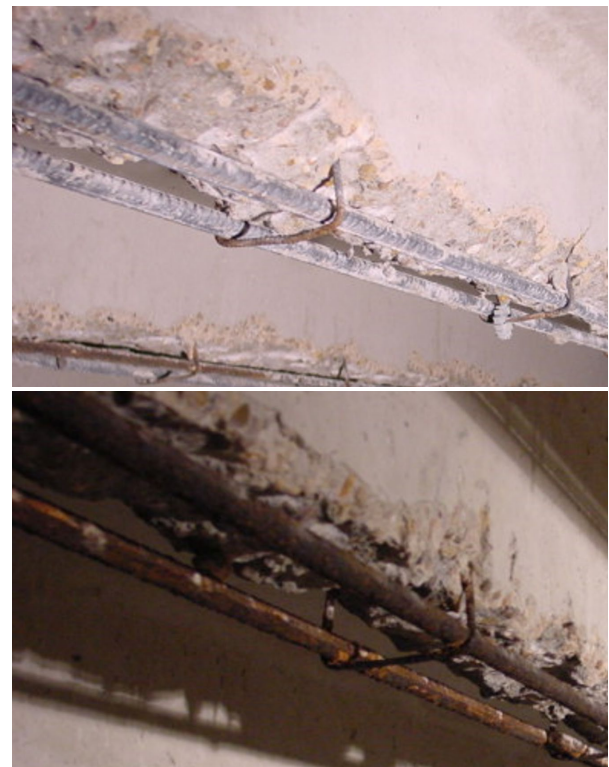
Figura 7. Comparación de la geometría de corruga en diferentes armaduras según grado de corrosión.

Además, entre las armaduras que presentaban síntomas de corrosión en el año 2002, no todas presentaban el mismo grado de deterioro. A la vista del reportaje fotográfico al que se tuvo acceso, en algunos casos, la pérdida de sección debida a la corrosión provocaba una disminución importante de la geometría de las corrugas.

Mientras que en la imagen superior de la Figura 7, se observan claramente las corrugas de la armadura, no ocurre lo mismo en la imagen inferior. Además, una observación más detallada permite diferenciar dos situaciones:

- a) la de la armadura más próxima, que presenta unas corrugas difícilmente perceptibles, como consecuencia de la corrosión, y
- b) la de la armadura más alejada, que presenta una situación algo mejor pudiéndose percibir la geometría, si bien con algo de desgaste respecto a las barras no dañadas.

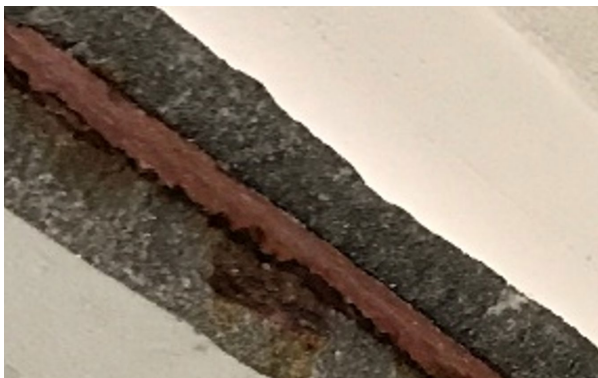
Figura 8. Armadura protegida con resina epoxi.

- a) Donde la geometría de corruga estaba bastante deteriorada, contribuyó a “alisar” más la superficie de la barra.
- b) La aplicación de la resina parece que no fue uniforme alrededor de las barras. En la Figura 8 se aprecia que la resina escurrió en su momento formando goterones. Cabe deducir por lo tanto, que el espesor de la capa de protección es menor en la zona superior de las barras. De hecho, la mancha de óxido que se advierte en el mortero, parece denotar que, por alguna razón, en esa zona la protección no fue suficiente y se ha producido corrosión.

- c) La propia aplicación del revestimiento de resina epoxi, una vez endurecida la misma puede provocar un descenso en la capacidad de adherencia con el mortero, pues disminuye su coeficiente de rozamiento en relación con el que se tendría en el caso de armaduras no protegidas con epoxi.

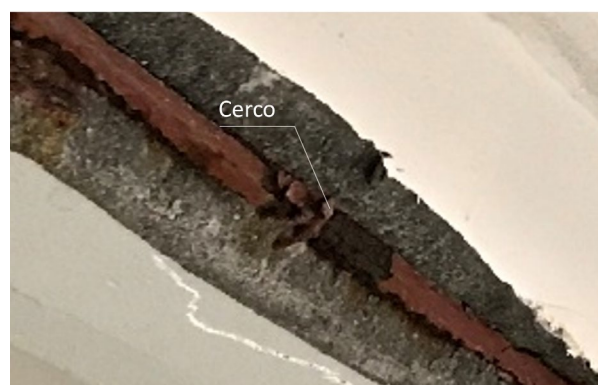
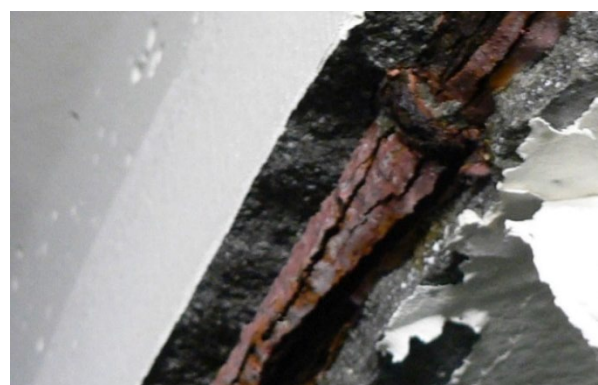
Figura 10. Estado de la capa de protección durante la inspección de 2017.

Además, a la vista de los daños existentes en algunas de las barras longitudinales de los nervios, no parece existir ninguna seguridad de que la protección de resina se hubiera efectuado en su momento tras una limpieza adecuada de los productos de corrosión. En ese caso, aun cuando la adherencia mortero-epoxi fuera

adecuada, de no haberse eliminado bien todos los productos de corrosión podría haberse producido una zona de debilidad en la adherencia epoxi-armadura debido a, precisamente, dichos productos de corrosión no eliminados. Este mecanismo explicaría definitivamente la existencia de situaciones con las ya indicadas y que muestra la Figura 10.

Una vez protegida la armadura con epoxi, se procedió a la recuperación de la sección con un mortero de reparación poroso, tal y como acreditan las imágenes de las Figuras 8 y 9.

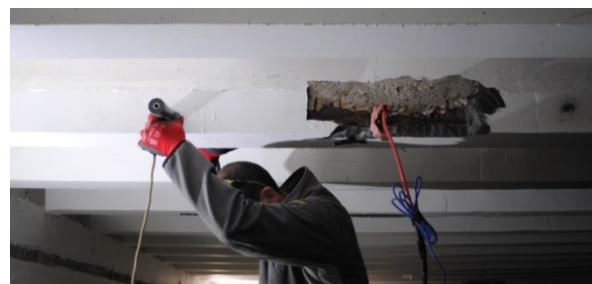
Figura 11. Medida de potencial y resistividad en nervio.

Puede observarse que el orden de magnitud de los valores deducidos en la Tabla 1, se corresponden con los que el Anejo 9 de la Instrucción EHE-08 indica para los ambientes menos agresivos y en donde, por lo tanto, la probabilidad de corrosión es muy baja y, en cualquier caso, se desarrolla con una velocidad muy baja. Por ello, a la vista de los resultados de la velocidad de corrosión obtenidos, puede concluirse que la corrosión activa no es significativa, tal y como también indicaron los ensayos de intensidad de corrosión.
