# Rehabilitación de la cubierta del antiguo canódromo de Madrid

## *Refurbishment of the old Madrid dog track*

Fernando Rodríguez García <sup>a</sup>, Javier Martínez González <sup>b</sup>, José Soriano Martín <sup>c</sup>,  
Pablo Alonso Medina <sup>d</sup>

### RESUMEN

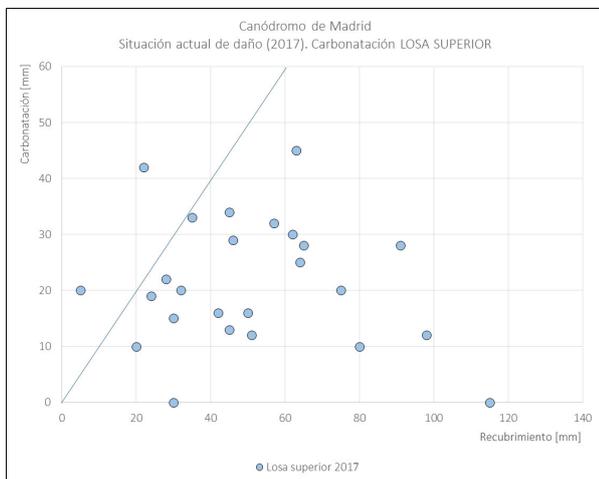
**Figura 7. Situación actual de la losa superior: recubrimiento (hor.) vs. carbonatación (vert.)**

Los puntos situados por encima de la línea de igualdad suponen situaciones de riesgo cara a la despasivación de las armaduras, con corrosiones activas en el momento del análisis (año 2017). Se puede observar que en el caso de la losa superior sólo un subconjunto pequeño de los resultados obtenidos está en esa situación. Sin embargo otro conjunto de valores, relativamente importante en cuanto a su magnitud, se posiciona cerca de la línea de igualdad, por lo que parece que la despasivación era inminente en estos casos, si es que no se había producido ya.

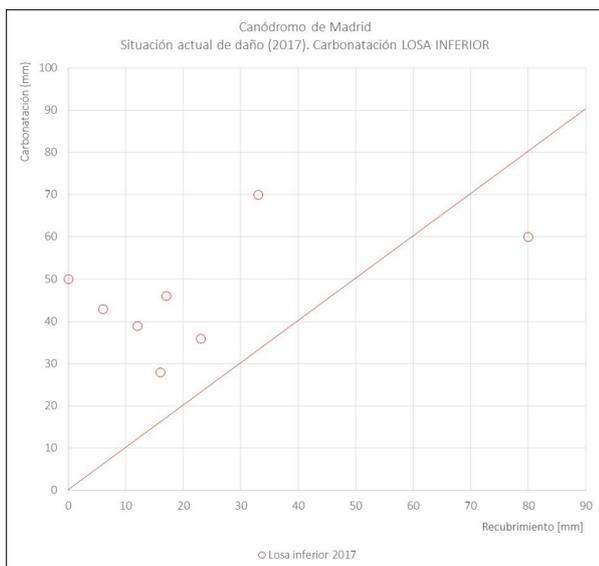
**Figura 8. Situación actual de la losa inferior: recubrimiento (hor.) vs. carbonatación (vert.)**

Puede observarse que en el caso de la losa inferior, prácticamente la totalidad de los resultados obtenidos denotaban que la armadura estaba despasivada y, en consecuencia, la corrosión podría ser activa. A su vez, los pilares mostraban diversas situaciones respecto a la pasividad, prácticamente al 50% y, por su parte, los tirantes parecían encontrarse en una situación mejor, si bien su evolución previsible parecía abocar a una corrosión bastante generalizada con el paso del tiempo.

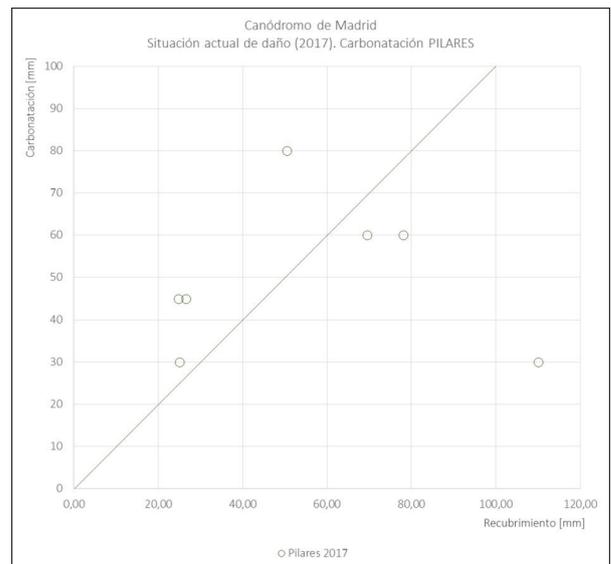
**Figura 9. Situación actual de los pilares: recubrimiento (hor.) vs. carbonatación (vert.)**

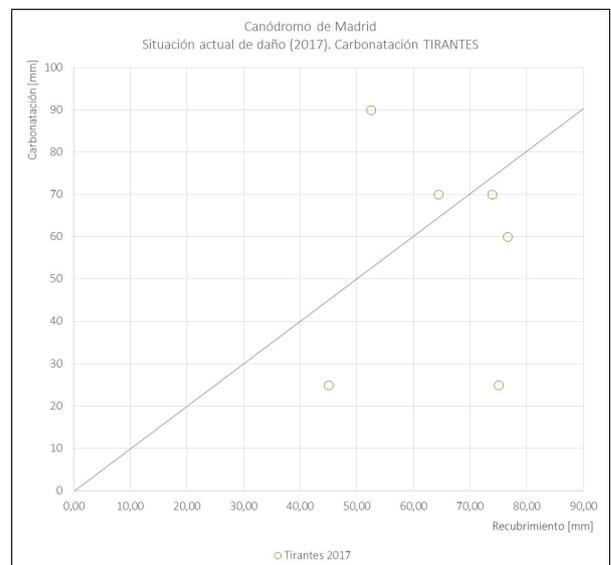
**Figura 10. Situación actual de los tirantes: recubrimiento (hor.) vs. carbonatación (vert.)**

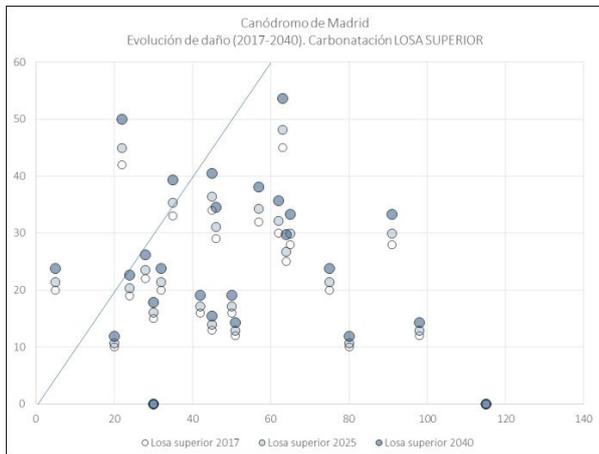
**Figura 11. Evolución del daño de la losa superior: recubrimiento (hor.) vs. carbonatación (vert.)**

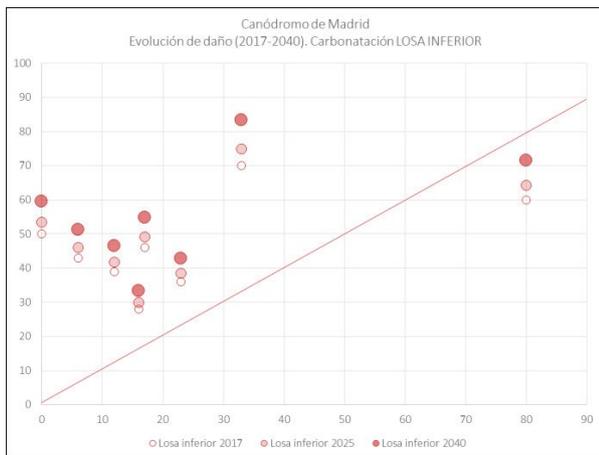
**Figura 12. Evolución del daño de la losa inferior: recubrimiento (hor.) vs. carbonatación (vert.)**

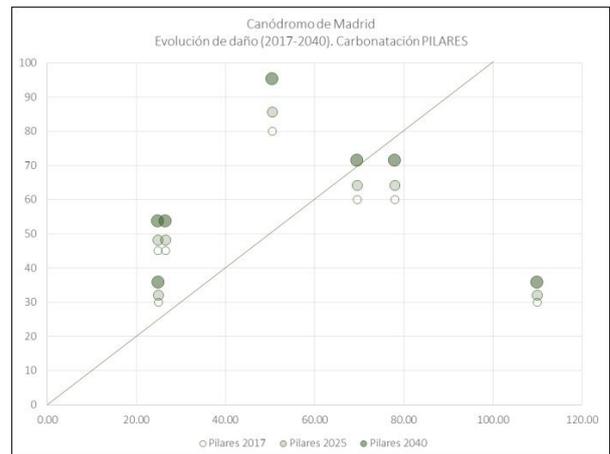
**Figura 13. Evolución del daño de los pilares: recubrimiento (hor.) vs. carbonatación (vert.)**

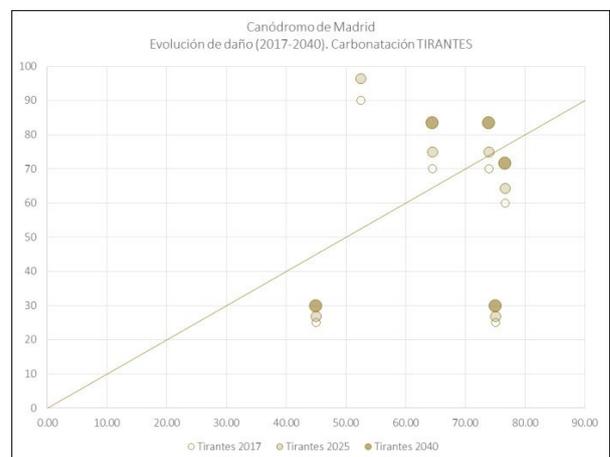
**Figura 14. Evolución del daño de los tirantes: recubrimiento (hor.) vs. carbonatación (vert.)**

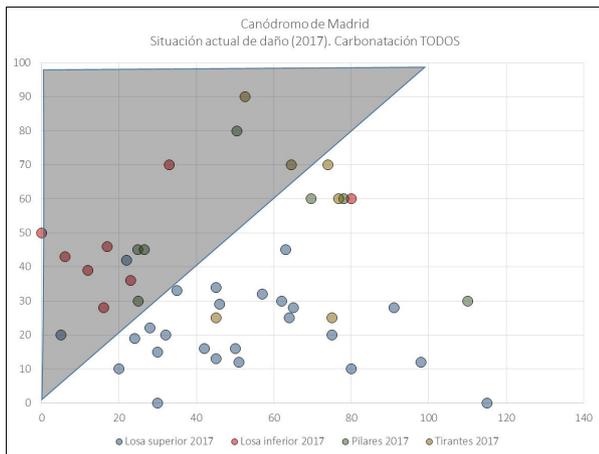
En primer lugar, los elementos que requerirían una intervención frente a la corrosión en el momento del análisis (año 2017). Se corresponderían con aquellos puntos de las figuras 7 a 10 situados por encima de la línea de igualdad, y puede comprobarse que la mayoría de los casos se corresponden con puntos de color rojo (cara inferior de la cubierta y algunos puntos de pilares y tirantes).

**Figura 15. Elementos que requerirían intervención inmediata frente a la corrosión**

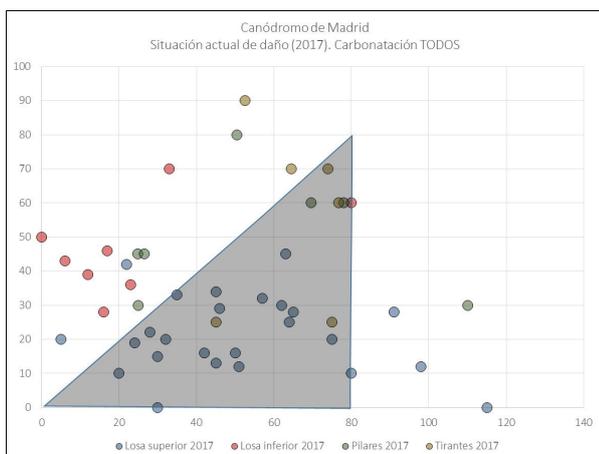
Por otro lado están los elementos que con el tiempo requerirían una intervención frente a la corrosión, aunque en el momento del análisis (año 2017) pudieran no presentar corrosión activa. Se corresponden con la mayoría de los puntos azules (cara superior de cubierta) y prácticamente la totalidad del resto de los de la cara inferior, tirantes y pilares que no estaban en el grupo anterior.

La definición de esta categoría se ha extendido hasta un valor de recubrimiento de 80mm, al ser la penetración típicamente garantizada por los fabricantes de productos inhibidores de corrosión de aplicación superficial, que, como se indica más adelante, son los que se prescribieron para este caso cara a la reparación de la estructura.

**Figura 16. Elementos que requerirían intervención frente a la corrosión durante los próximos años**

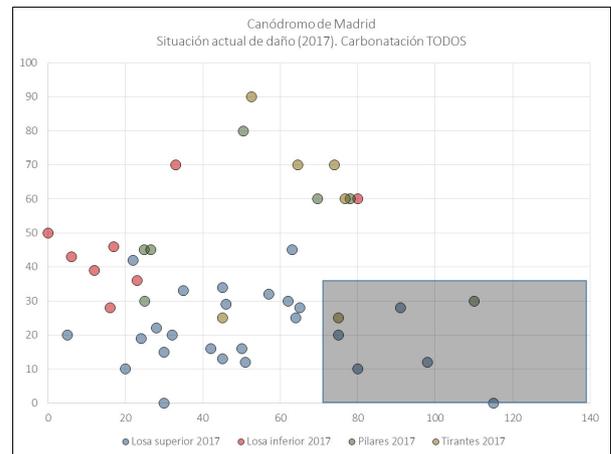
Serían aquellos elementos que presentan unos recubrimientos tan altos que, aunque progrese la carbonatación con el paso del tiempo, no es previsible que se alcance el estado límite de despasivación de la armadura.

**Figura 17. Elementos que previsiblemente no requerirían intervención frente a la corrosión durante los próximos años**
