Estudio del fallo de un falso túnel. Análisis de los condicionantes de seguridad, fisuración y durabilidad que determinan su aptitud de servicio

Study about the failure of a false tunnel. Analysis of safety, cracking and durability requirements to ensure its aptitude for service

Eduardo Díaz Pavón^{a,*}, Ramón Álvarez Cabal^b, José Ángel Corbacho^c, Alberto Blanco^d

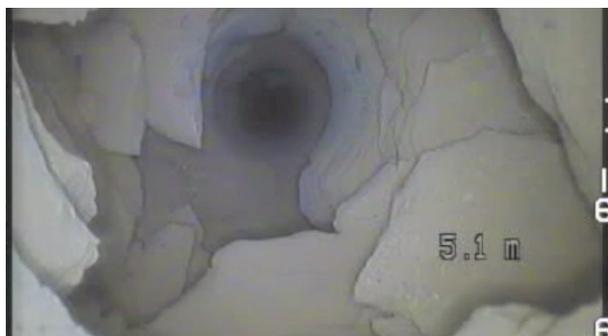
Además, en la inspección mediante cámara de vídeo de los sondeos, se observó la existencia de oquedades entre fragmentos gruesos, tal y como se puede comprobar en la figura 3.

Figura 3. Oquedades en un sondeo, a 5,1 m de profundidad

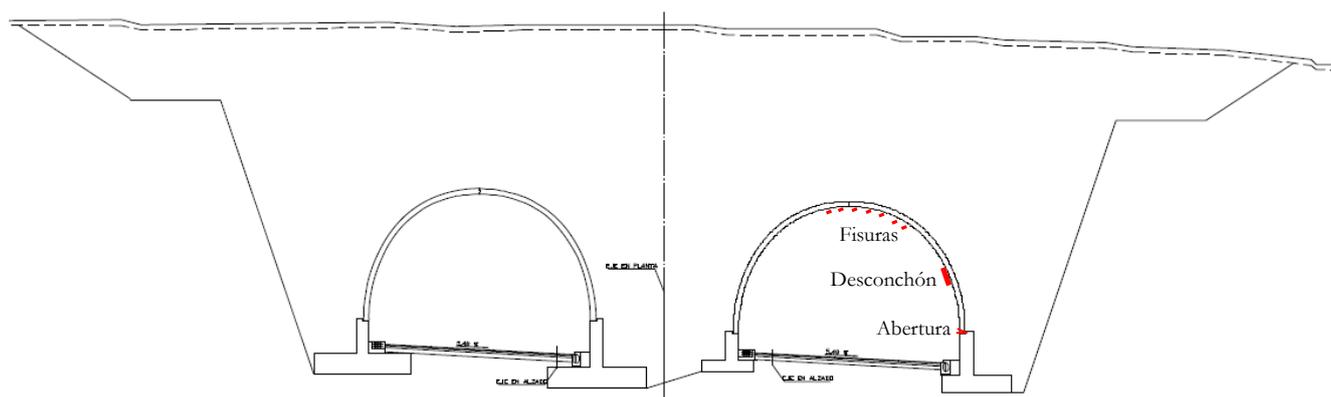
Figura 4. Localización esquemática de los daños en la sección transversal

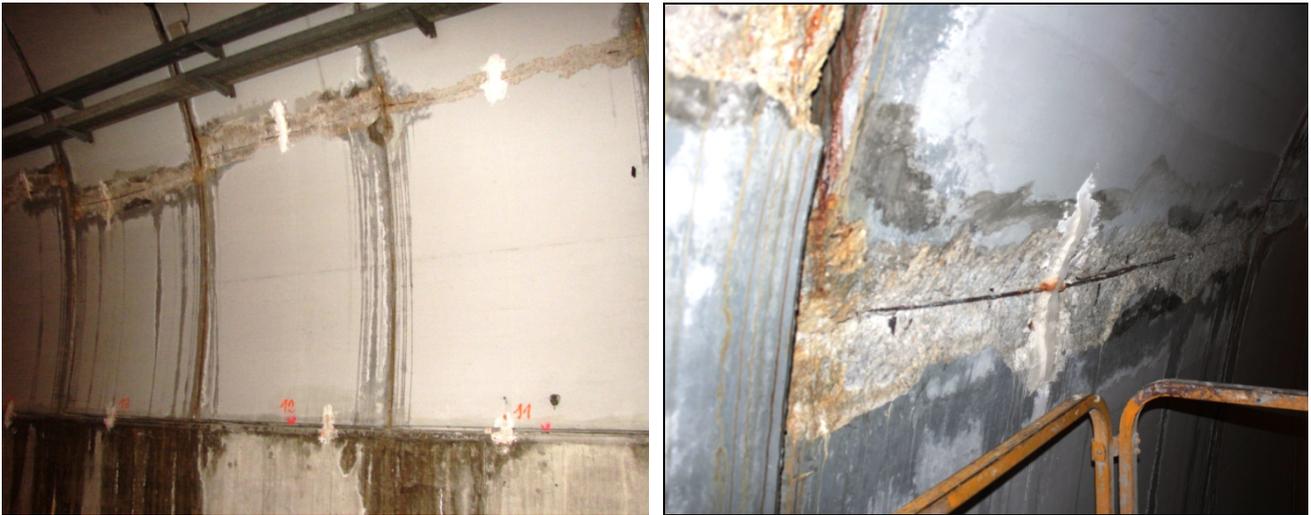
En las figuras 5 a 7 se muestran los daños más aparentes, concentrados en un tramo de unos 250 m de uno de los tubos (en la figura 3 se muestra esquemáticamente su localización): desconchones del hormigón en algunas dovelas

del hastial derecho en el tubo derecho y apertura, centimétrica, de las juntas entre dichas dovelas y los muros de hormigón in situ sobre los que apoyan. También se detectó la existencia de fisuras paralelas, con separación constante, de trazado sensiblemente recto y dirección coincidente con la longitudinal del túnel, correspondientes a un esquema convencional de fisuración por flexión, con tracciones en la cara vista.

Figura 5. Desconchones en la cara interior de las dovelas

- Inyecciones de colmatación y consolidación de los rellenos, que rellenen los huecos existentes entre las dovelas y el terreno, y que aumenten la rigidez y cohesión del terreno, evitando que se puedan producir nuevas situaciones de falta de contacto entre dovelas y terreno.
- Mejorar las condiciones de drenaje e impermeabilización en superficie.
- Construcción de un nuevo revestimiento diseñado para las acciones de proyecto.

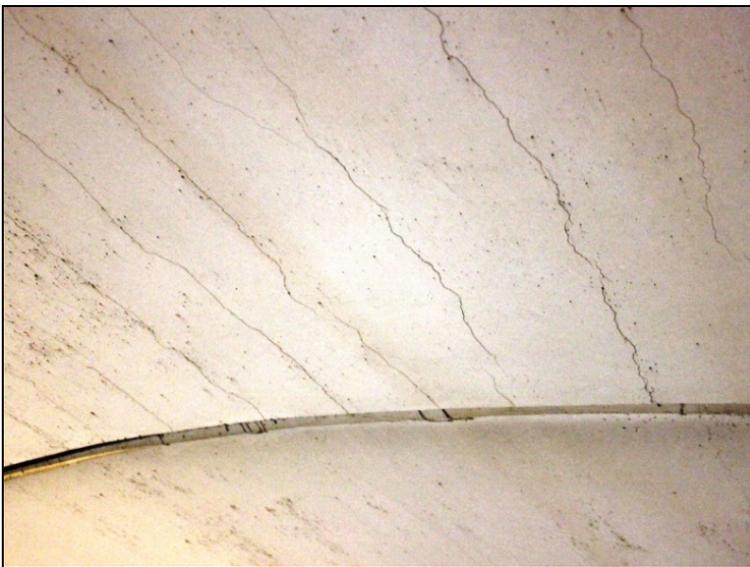
Figura 6. Fisuras de flexión

Por último, cabe destacar que no pudimos justificar las fisuras de flexión *positiva* (fisuras en la cara vista de las dovelas) a partir de los resultados obtenidos en nuestros modelos numéricos ni tampoco podríamos referirlas a las deformaciones igualmente comentadas. Su origen podría ser el mismo que el de los desconchones que constituyen los daños más aparentes: la existencia de huecos en los rellenos. Como la distribución de tales huecos puede ser muy variable en cada sección a lo largo del túnel sus consecuencias sobre la estructura del revestimiento pueden ser igualmente variables.

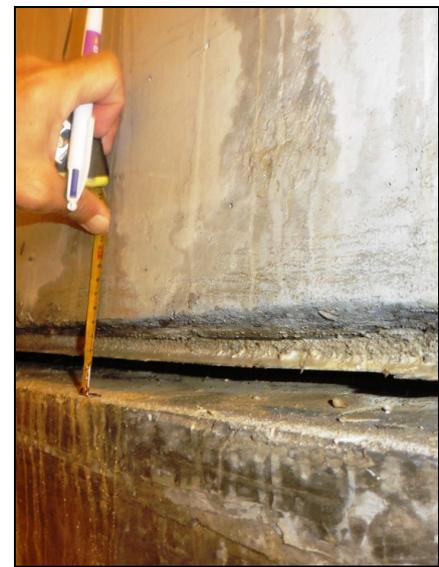
También en otras secciones del tubo se observó la apertura de la junta en el apoyo inferior de las dovelas, incluso en las situadas en el lado izquierdo, aunque en una magnitud muy inferior.

Figura 7. Giro de la sección de arranque del tubo

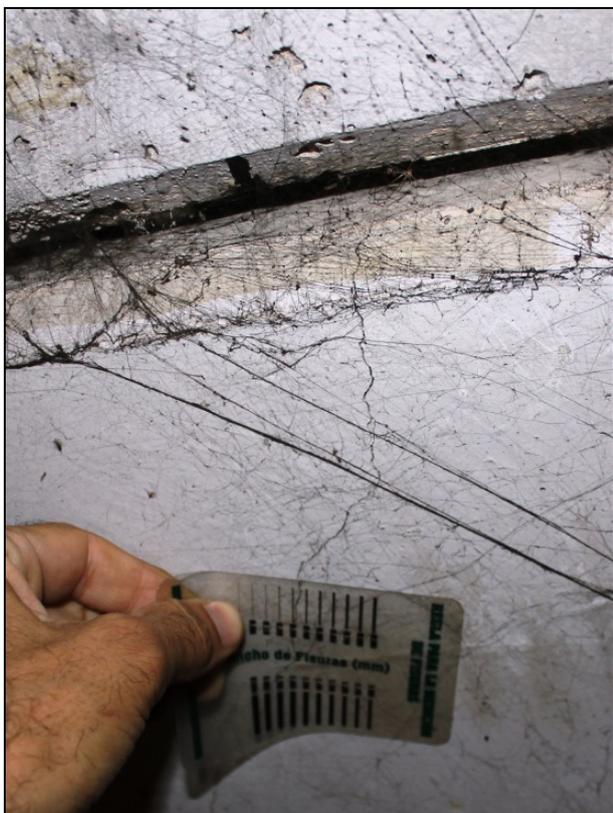
Ya con los medios de acceso oportunos, pudimos comprobar que la abertura de las fisuras de la cara interior, aunque variable, llegaba en ocasiones al milímetro (figura 8) y se registró el mismo tipo de fisuras en las zonas de las dovelas aledañas a la clave. Además, se examinó la junta entre dovelas en las zonas de mayores daños del tubo derecho: en el canto de las dovelas, como era de esperar, se apreciaban fisuras de gran abertura, creciente en dirección a la cara de tierras (figura 9).

Algunas de estas fisuras mostraban evidentes muestras de la circulación de agua a través de su trazado, circulación que en algunos casos incluso había formado regueros que demuestran el paso de un caudal de cierta entidad y mantenido en el tiempo lo suficiente como para alterar la apariencia del hormigón. Además, se apreciaban manchas de oxidación que ponían de manifiesto que la exposición de las armaduras por la citada fisuración era muy anterior al episodio de lluvias que dio lugar a su detección.

Figura 8. Medida de la abertura de fisuras del intradós

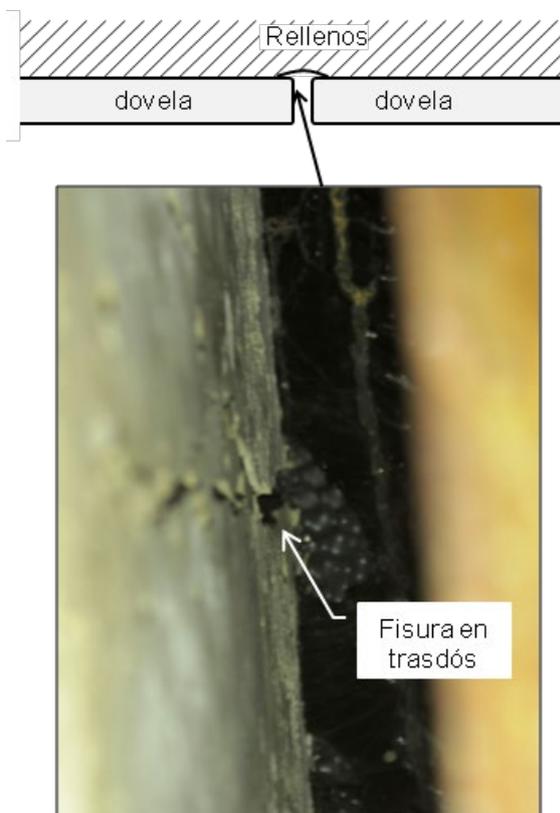
Figura 9. Fisura en el trasdós

En segundo lugar, el mecanismo de fallo descrito requiere la fisuración generalizada de las dovelas en su cara oculta, lo que condiciona directamente la durabilidad de la estructura.
