# Puente de Colonia-Mülheim sobre el Rin: equilibrio entre la conservación del patrimonio y las estrategias de renovación de estructuras existentes

*Rhine Bridge Cologne-Mülheim: balance between engineering heritage and replacement strategies for existing highway bridges*

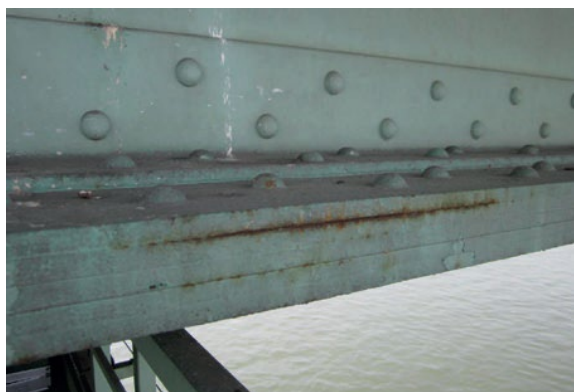
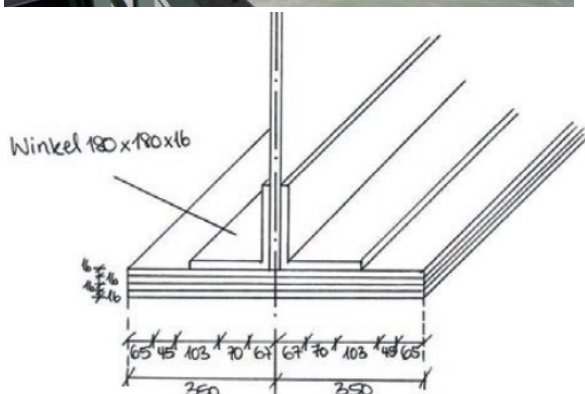
Las inspecciones realizadas en el marco de la DIN 1076 identificaron repetidos daños en los pernos de las uniones de las vigas longitudinales de reparto añadidas en 1974 con las vigas transversales (figura 10). Dichas vigas fueron diseñadas sin tener en cuenta los esfuerzos que recibirían por colaboración en el comportamiento global del tablero. Los trabajos de recálculo en el marco de las NaRiLi y las actuaciones posteriores fueron encargadas a LAP (información más extensa en [8, 9]).

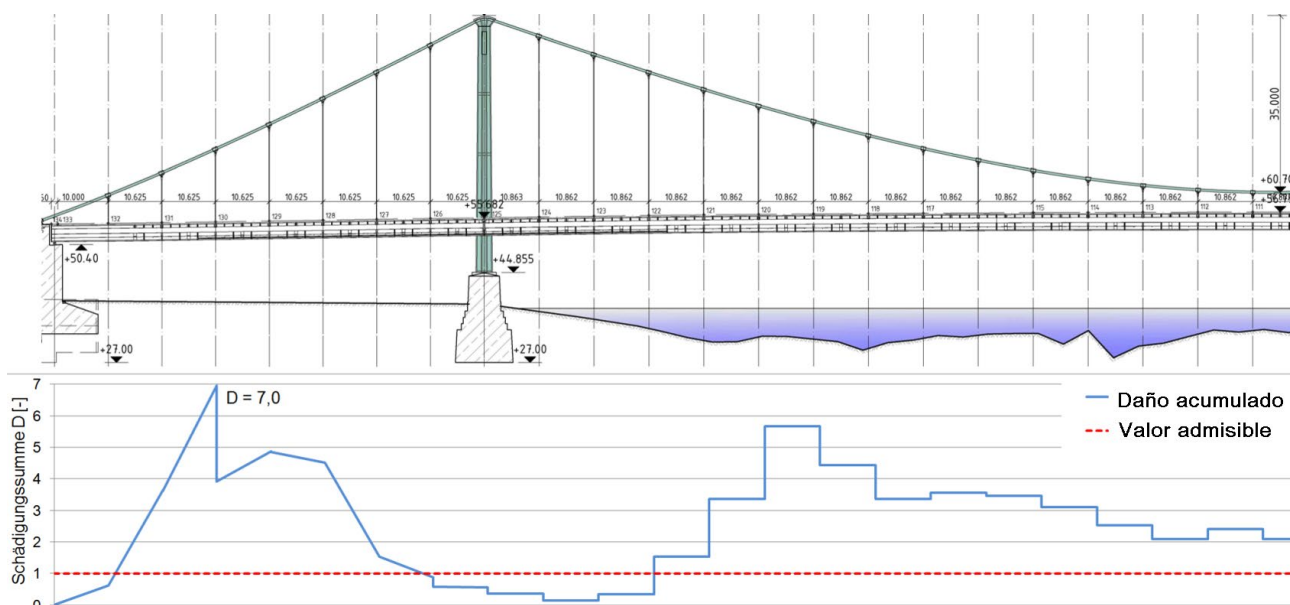
Figura 12. Daño pasado acumulado para el ala inferior de las vigas principales (LAP).

Tras los resultados insatisfactorios obtenidos del análisis de Nivel 2, las NaRiLi plantean, como alternativa al reemplazo de los elementos afectados, el análisis de Nivel 3 (figura 5). El nivel de daño acumulado (según el modelo de acumulación de daño de Palmgren/Miner recogido en el Eurocódigo EC1993-1-9) arrojado por los cálculos no se correspondía con las deficiencias, más limitadas, observadas en las inspecciones, por lo que se acordó con la administración propietaria del puente abordar un cálculo de Nivel 3.

Con este modelo de cargas de fatiga se obtuvo, para el mismo detalle crítico al que se refieren las figuras 11 y 12, un valor de daño de  $D=0.24$  (comparado con el  $D=7.0$  del cálculo Nivel 2). Para poder aceptar semejante diferencia fue preciso hacer una evaluación realista del daño acumulado en el pasado. El análisis de los registros históricos de volumen de tráfico sobre el puente (figura 15) deja ver la influencia sobre el volumen de tráfico de distintos factores que a priori pueden escaparse del análisis. La línea roja discontinua muestra la estimación del tráfico real en el puente a lo largo de los años. Entre el año 55 y el 60 se observa una importante crecida del volumen de tráfico, interrumpida tras la apertura en 1966 del puente Zoo, menos de 3 km aguas arriba. La renovación de la Wiener Platz en 1992 afectó nuevamente a la distribución del tráfico y al volumen de vehículos sobre el puente. Estos volúmenes quedan muy por debajo de los establecidos por las NaRiLi para las carreteras de larga distancia (línea verde, que sí se correlaciona bien con los puntos cercanos de las autopistas BAB1 y BAB-3) e incluso de los valores de la NaRiLi para tráfico de proximidad (línea azul).

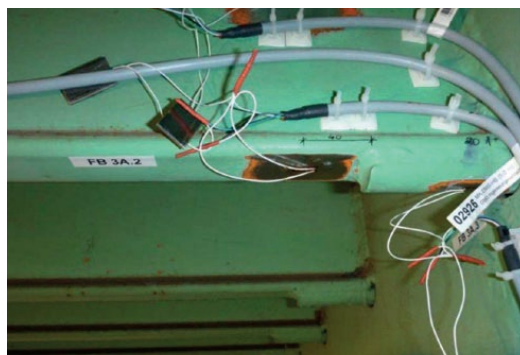
Figura 13. Extensómetros colocados en el tablero (LAP).

Además del análisis de los tipos de vehículos y sus frecuencias, estas mediciones permitían calibrar en el modelo las rigideces de algunas uniones y analizar las tensiones dinámicas en relación con los valores de cálculo estático. Tras el análisis de cuatro meses de mediciones se pudo llegar a la conclusión de que el modelo de cargas de fatiga considerado en el Nivel 2 era muy conservador, por lo que se decidió elaborar un modelo de carga de fatiga adaptado a la estructura a partir de datos reales
