Reparación del muelle de bloques Souk Al Kout (Kuwait) Inspección, diseño reparación y supervisión de las obras

*Repair of the Souk Al Kout block dock (Kuwait)
Inspection, design repair and supervision of works*

PROES has been hired by the owner of a berthing dock for lifting ships for repair on land. It is a gravity structure built with mass concrete blocks, which is located on the Souk Al-Kout coast, in Fahaheel, Kuwait and that presented a series of pathologies: settlements, opening of joints, cracks, etc. Several works were carried out to repair it: an inspection of the structure, aerial and underwater, an analysis of the pathologies, especially focused on their origin and possible solutions, the design of the repairs and finally the supervision of the projected repair works.

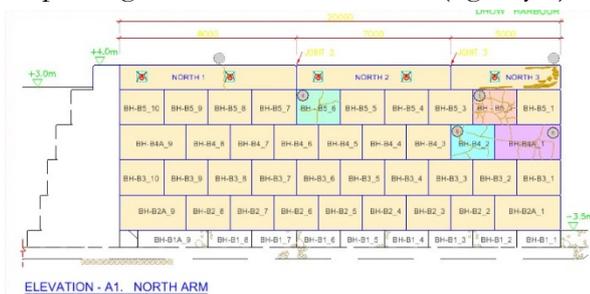
Figura 4. Alzado Norte levantamiento patologías

En las vigas cantil se apreciaban aperturas de juntas de cierta importancia y algunas fisuras. En los bloques existían deterioros importantes en algunos de ellos, en la zona extrema de las alineaciones perpendiculares a la costa, norte y sur. Estos deterioros en el caso de un par de los bloques afectaban de forma significativa la integridad de los mismos, ya que existían algunas grietas, pasantes de lado a lado, con aperturas del orden de un par de centímetros.

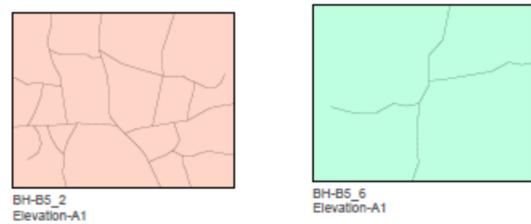
Figura 6. Croquis detalles patologías en bloques

Completando esta información general se realizaron para los bloques más dañados croquis de detalle de las patologías (fig.6).

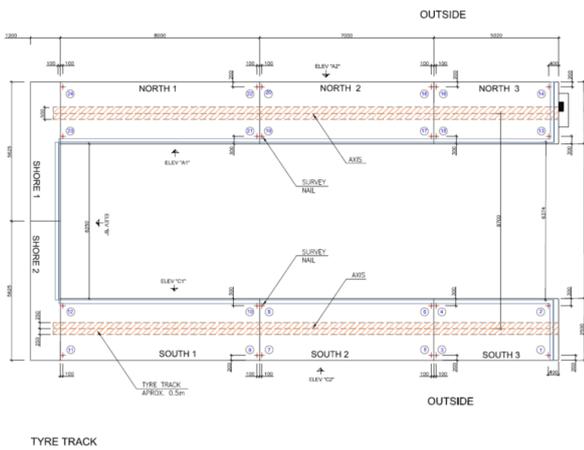
Figura 7. Croquis situación clavos topográficos

Para poder realizar un seguimiento de los posibles asentamientos de la estructura de bloques, que se planteaba como posible causa de las fisuras, grietas y apertura de juntas encontradas en la inspección, se dispuso una serie de clavos topográficos a ambos lados de las alineaciones perpendiculares a la costa (fig.7). Los clavos se fijaron a la cara superior de la viga cantil y se señalaron con pintura para su fácil localización futura (fig.8).

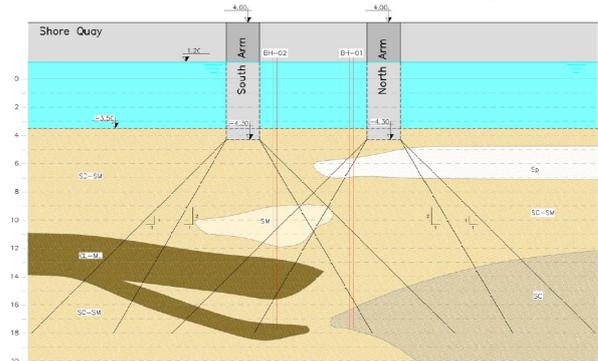
Figura 10. Perfil geotécnico BH-1 y BH-2

En el sondeo BH-1, se encontraron capas de arena arcillo-limosa (SC-SM), arena (SP) y arena arcillosa (SC). En los primeros 3 m se obtuvieron valores de SPT de 24 a 30, mientras que a mayor profundidad el terreno presentaba mayor resistencia y resultaron SPT de más de 48.

En el sondeo BH-2, se encontraron capas de arena arcillo-limosa (SC-SM), arena limosa (SM) y limo arcilloso (CL-ML). En los primeros 3 m se obtuvieron valores de SPT de 24 a 32, mientras que a mayor profundidad resultaron SPT de más de 37.

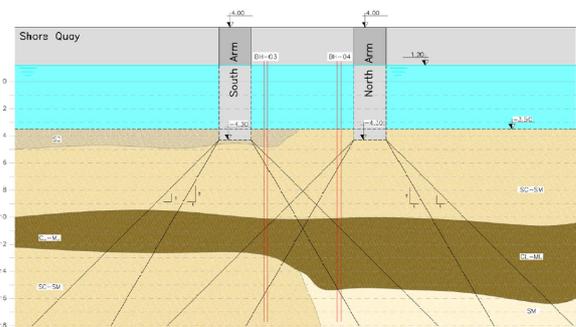
Figura 11. Perfil geotécnico BH-3 y BH-4

En el sondeo BH3, se encontraron capas de arena arcillosa (SC), arena arcillo-limosa (SC-SM) y limo arcilloso (CL-ML). En los primeros

2 m se obtuvieron valores de SPT de 22, mientras que a mayor profundidad resultaron SPT de más de 41.

En el sondeo BH4, se encontraron capas de arena arcillo-limosa (SC-SM) y limo arcilloso (CL-ML). Se obtuvieron valores de SPT de más de 40.

La presencia de los suelos de limo arcilloso (CL-ML) sometidos a un incremento de presión por la construcción del muelle, eran posiblemente el origen de los asientos de las estructuras que habían motivado la apertura de juntas y el agrietamiento y la fisuración de algunos bloques.

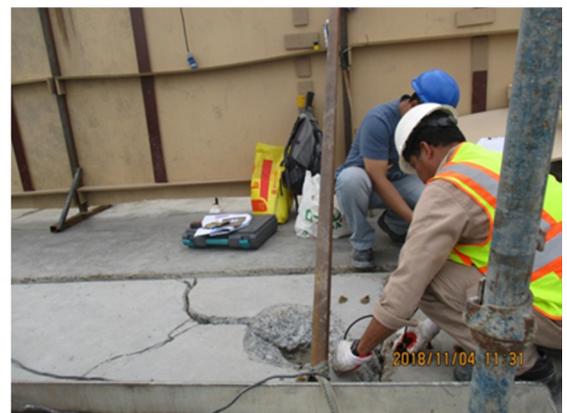
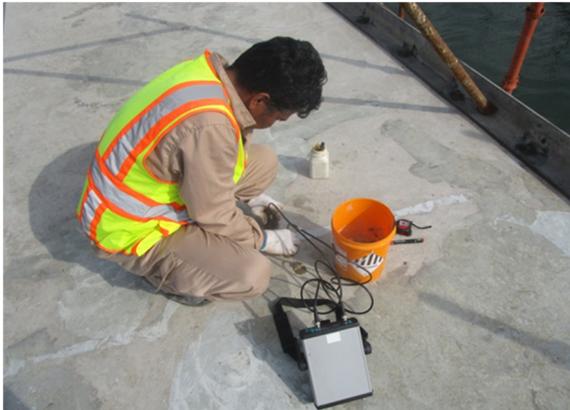
Cabe destacar que se realizaron ensayos mediante la técnica de ultrasonido (Ultrasonic

Pulse Velocity) antes de reparar las grietas con el fin de medir la profundidad de las mismas, y que finalizadas las reparaciones se repitieron estos ensayos para comprobar que dichas patologías habían sido correctamente reparadas (figs. 23 y 24).

Mediante este control se consideró necesario realizar una segunda actuación en 22 de las 100 zonas controladas.
