Terminal portuario “NorthPier” (Kuwait)

Inspección y redacción FEED obras de rehabilitación

Port Terminal “North Pier” (Kuwait) *Inspection and rehabilitation FEED*

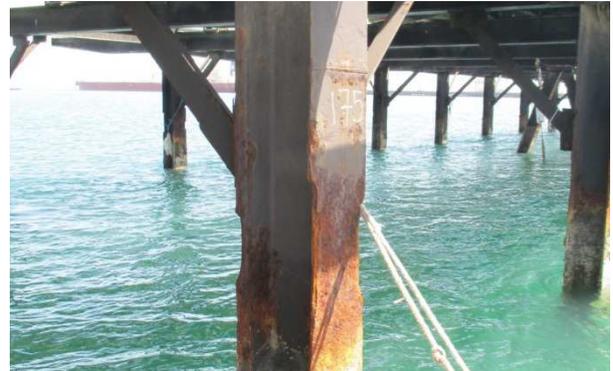
- ✓ Corrosión con pérdida de sección (fig. 8)
- ✓ Corrosión superficial (fig. 9)
- ✓ Corrosión en uniones

Figura 8. Corrosión con pérdida de sección

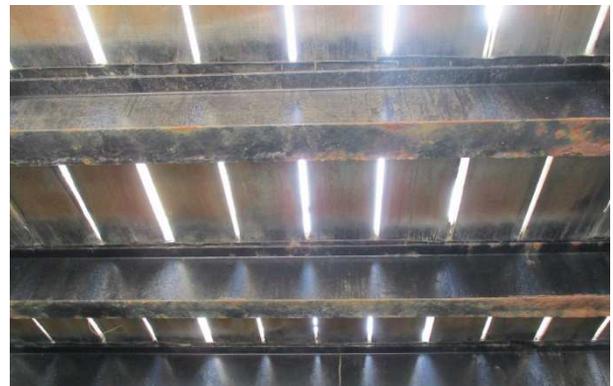
Figura 9. Corrosión superficial

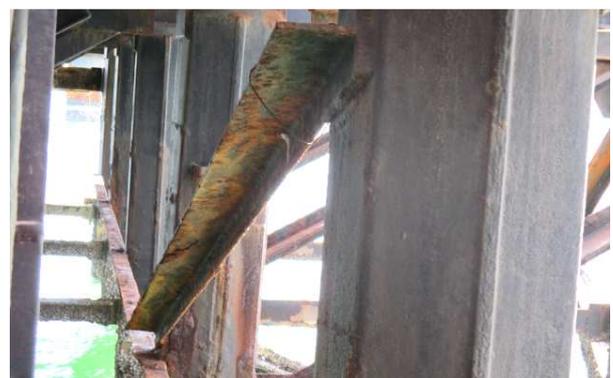
- ✓ Pérdida de tornillos/ bulones en uniones
- ✓ Corrosión con laminación (fig. 10)
- ✓ Elementos deformados

Figura 10. Corrosión con laminación

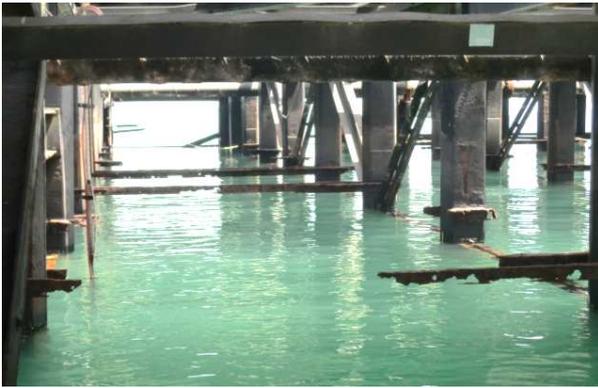
Figura 11. Elementos perdidos

- ✓ Elementos perdidos (fig. 11)
- ✓ Pérdida de pinturas o protecciones

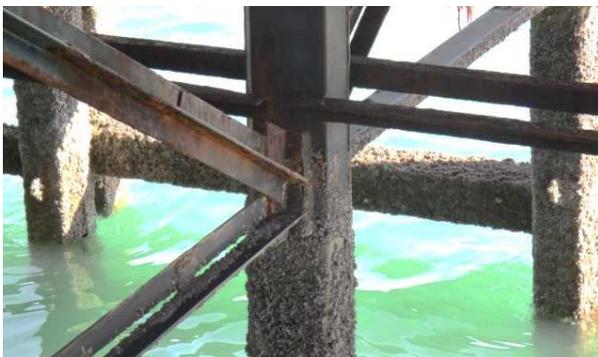
Figura 12. Suciedad y adherencias marinas

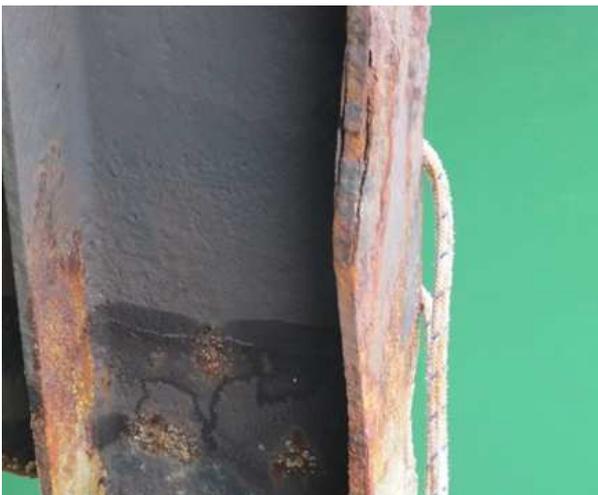
- ✓ Daños por anteriores intervenciones
- ✓ Suciedad o adherencias marinas
- ✓ Golpes o impactos (fig.13)

Figura 13. Golpes o impactos

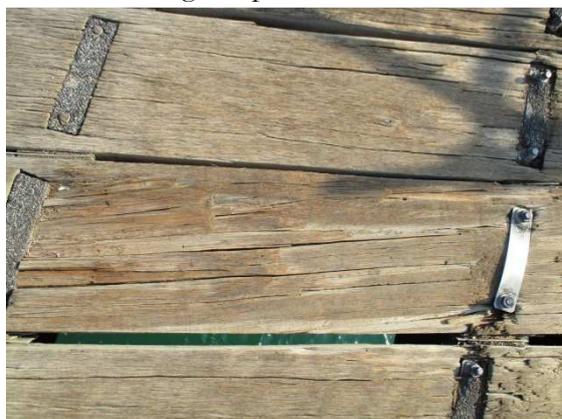
- ✓ Superficie fisurada
- ✓ Pérdidas de sección
- ✓ Huecos o agujeros
- ✓ Grietas (fig. 14)
- ✓ Rajaduras
- ✓ Pérdida de anclajes
- ✓ Desgaste por tráfico

Figura 14. Tablas con grietas

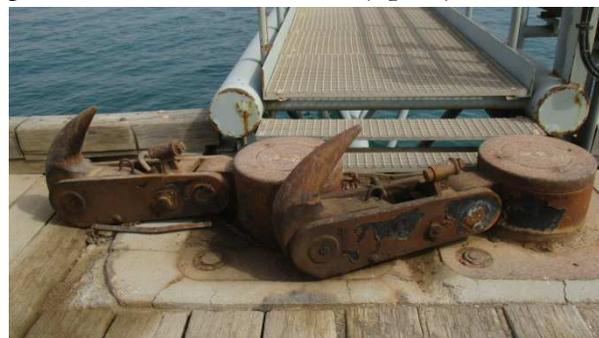
Así por ejemplo en elementos como los ganchos de escape rápido se incluían como patologías las pérdidas de elementos de anclaje, pérdidas de uñas, corrosión (fig. 15), etc.

Figura 15. Corrosión de ganchos de escape rápido

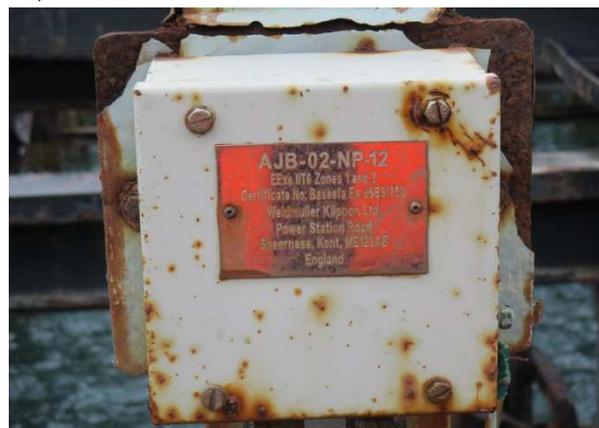
En el caso de la protección catódica, la pérdida de ánodos, el deterioro del cableado, la pérdida o deterioro de cajas de conexión (fig. 16), etc.

Figura 16. Corrosión de cajas protección catódica

También se incluyó la reparación del sistema de protección catódica, disponiendo nuevos ánodos en donde se habían perdido o donde se habían consumido, así como también la reposición de cajas de conexión, cableado, contrapesos, etc.

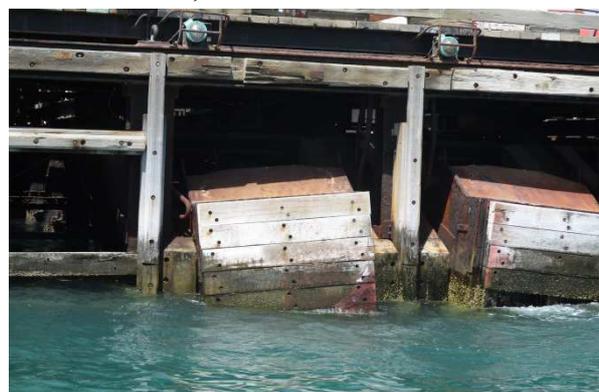
Otro ejemplo, en el caso de las antiguas defensas de paneles de madera basculante (fig. 17), la pérdida de su fijación, deterioros en los paneles de madera en contacto con las embarcaciones, etc.

Figura 17. Pérdida fijación de antiguas defensas

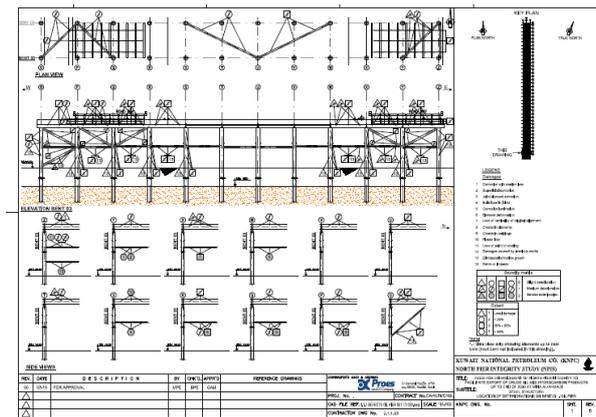
Figura 18. Ejemplo plano de patologías

En estos croquis mediante una nomenclatura de signos y colores se indicaron las diferentes patologías, localizadas en su posición, y registrando su grado de severidad y extensión (fig.18).
