Obras de sustitución de pretil del Viaducto de Ruitelan A-6 P.K. 424+000

Barrier replacement works of the Ruitelan Viaduct A-6 P.K. 424 + 000

Jorge Alberto Cerezo Macías*, a, Elena Seguido Fernández-Tresguerres^b

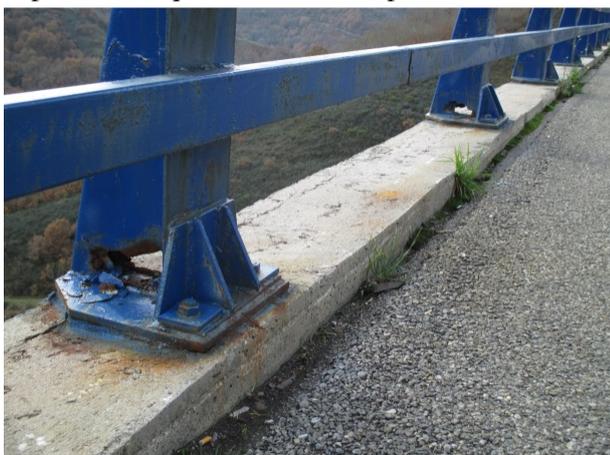
Estas sales son una fuente de afección y deterioro tanto de los elementos metálicos, como son los pretiles existentes, y también de los hormigones, como los del zuncho de anclaje de los pretiles, expuestos a su contacto. Además, la existencia de defectos en la impermeabilización y en el sistema de drenaje (sumideros) para la evacuación del agua que cae sobre el tablero, aceleraron los procesos de deterioro.

En este caso particular el borde derecho es el más afectado por estos daños debido al peralte de la calzada, que hace que sea este

borde del tablero el que recibe las aguas superficiales que caen sobre el pavimento.

Figura 4 Detalle de los deterioros

En una última inspección realizada en octubre de 2015 se comprobó que los deterioros del pretil del borde derecho del Viaducto (corrosiones tanto en los postes de la barrera como en sus anclajes) afectaban a algo más del 50% de la longitud total de los pretiles de ese lado de la estructura (fig.4), y debido a estas circunstancias se ha actuado desde el Ministerio de Fomento, a través de una obra de emergencia, para restituir las adecuadas condiciones del sistema de contención.

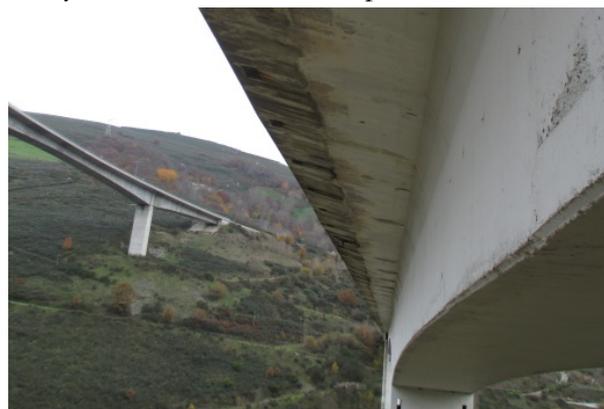
Figura 5. Vista del estado del borde derecho del tablero ampliado existente

En el caso particular de este Viaducto, debido al estado de deterioro de la zona de borde del tablero ampliada anteriormente (fig.5), se ha considerado necesario extender la reconstrucción del tablero a una zona más amplia que la estrictamente necesaria para la instalación del nuevo pretil con marcado CE.

Las obras proyectadas y ejecutadas consistieron, básicamente, en la sustitución del pretil deteriorado por uno nuevo que tuviera el preceptivo marcado CE, y, para ello, fue necesario la demolición del voladizo existente y su reconstrucción con unas condiciones geométricas y resistentes adecuadas.

Debido al mal estado de la estructura en la zona ampliada hace varios años, se extendió la reparación hasta esa zona.

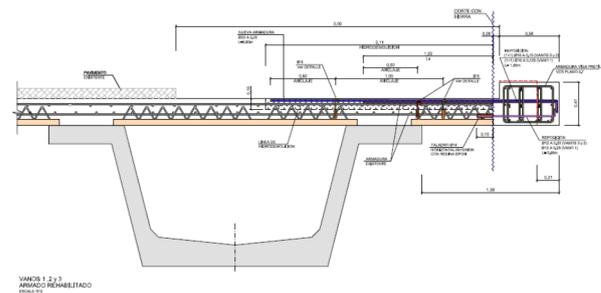
Figura 9. Sección tipo actuaciones vanos 1 a 3

La particularización más importante es la definición de la zona a ser hidrodemolida. En el caso de la sección tipo de los Vanos 1 a 3, el ancho resultó de 2.11 m, y su profundidad de 0.10 m (fig. 9).

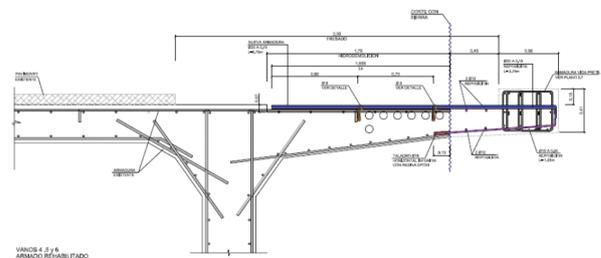
Figura 10. Sección tipo actuaciones vanos 4 a 5

En el de la sección tipo de los Vanos 4 a 6, el ancho resultó de 1.70 m, y su profundidad de 0.07 m (fig.10). La profundidad real resultó variable, ya que las diferentes calidades del hormigón a demoler y la existencia de las vainas cercanas a la zona hidrodemolida, no permitieron ajustarse al nivel teórico previsto.

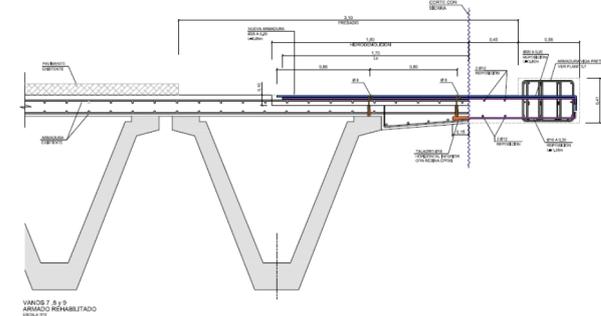
Figura 11. Sección tipo actuaciones vanos 6 a 9

Finalmente en el caso de la sección tipo de los Vanos 7 a 9, el ancho de la misma resultó de 1.80 m, y su profundidad de 0.10 m (fig. 11).

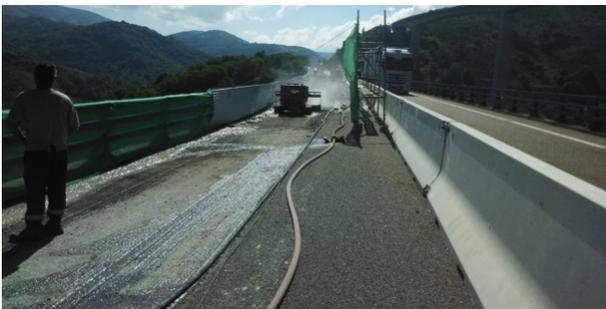
Figura 13. Pavimento fresado e Hidrodemolición parcial del tablero

Una vez realizados los desvíos de tráfico necesarios y haberse dispuesto los medios para garantizar la seguridad se iniciaron las obras comenzando por el fresado del firme existente en un ancho del orden de 3.00 m (fig. 13).

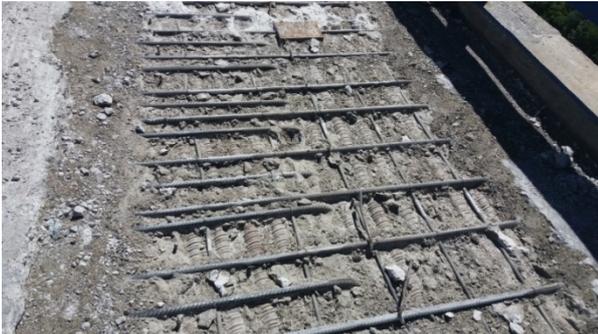
Destacar que en los vanos construidos por voladizos sucesivos, la hidrodemolición dejó a la vista varias vainas del postesado (fig. 17), algunas de ellas con ciertos deterioros que, aunque no afectaban a los cables, fueron reparados realizando inyecciones de sellado con la finalidad de mejorar la durabilidad de la obra.

Figura 17. Detalle vainas postesado existentes vistas

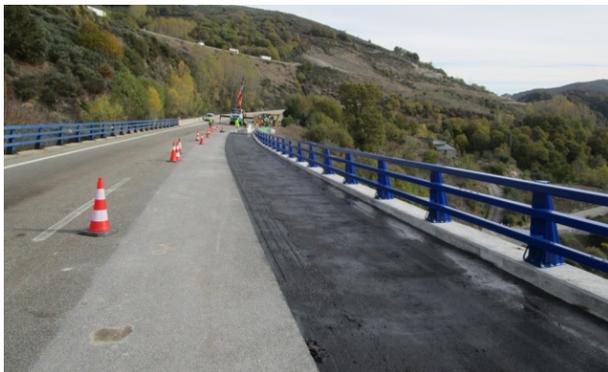
Figura 23. Vista del nuevo pretil instalado

Luego se realizaba el hormigonado conjunto del zuncho y tablero (figs. 21 y 22) y finalmente se instalaba el nuevo pretil (fig. 23).

El pretil se fija mediante tuercas a los tornillos insertos (que actúan como fusibles en caso de impacto) en la placa de anclaje empotrada en el zuncho.
