# Obras de rehabilitación de los Viaductos de Somontes

## A-8 PK 385+710 (Asturias)

### *Rehabilitation works of Somontes Viaducts A-8 PK 385+710 (Asturias)*

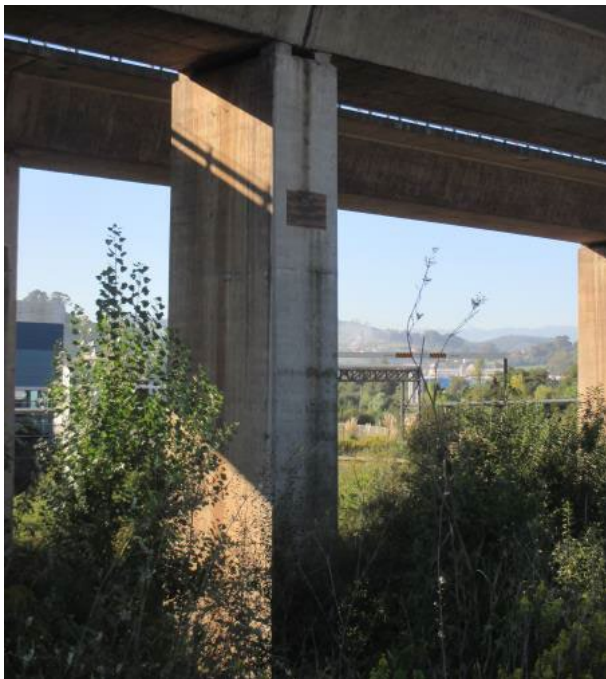
La inspección fue de carácter visual, y bastante limitada por las condiciones de acceso a la zona y las originadas por la abundante vegetación, alguna de gran porte, que impedía la visual de las caras completas de las pilas (fig. 2)

**Figura 2. Vista pila rodeada de vegetación**

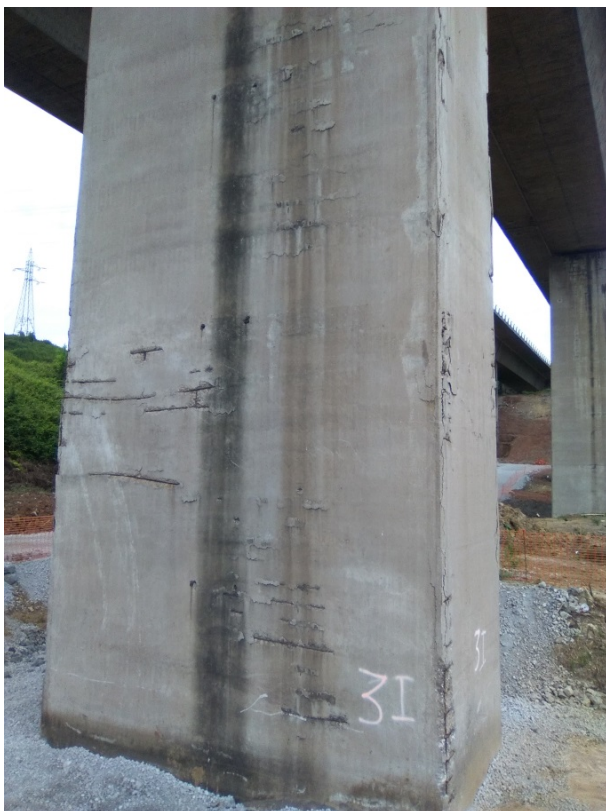
En la inspección visual se pudo comprobar un deterioro generalizado en el recubrimiento de las caras de las pilas, que se manifestaba en algunos lugares con la

visualización de grandes desconchones y zonas con armaduras corroídas a la vista (fig. 3).

**Figura 3. Detalle del deterioro en una pila**

La realidad es que los recubrimientos presentes en las pilas en las zonas deterioradas eran menores, en algunas zonas muy reducidos, y por ello las armaduras de las caras vistas de estos elementos han sido afectadas por la carbonatación, se han corroído y han hecho visible la patología.

Para reparación de las patologías de las pilas era necesario eliminar todo el material dañado en los paramentos de las mismas, profundizando lo suficiente para sanear el hormigón hasta alcanzar y limpiar las barras, pasivando las mismas en todo su perímetro, y regenerando después la sección con productos inhibidores de la corrosión, para mejorar la vida útil de la estructura.

Para el saneo efectivo de los daños se ha optado por la hidrodemolición del hormigón dañado en las zonas que presentan patologías hasta descubrir y limpiar las barras, eliminando todo el hormigón dañado, incluso detrás de las barras de armado, de modo que se pueda garantizar la durabilidad de la reparación. La elección del procedimiento de hidrodemolición garantiza la integridad de las armaduras y evita las vibraciones y daños que pueden conllevar los medios mecánicos.

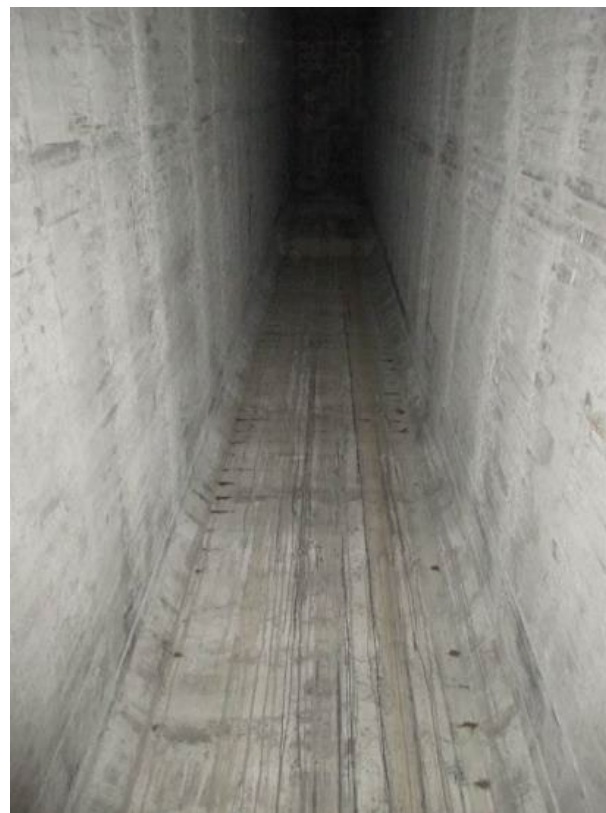
También fue posible realizar una inspección del interior de algunas de las pilas, no apreciándose deterioros significativos en los paramentos interiores de los huecos de las mismas (fig. 4).

**Figura 4. Vista interior de una de las pilas**

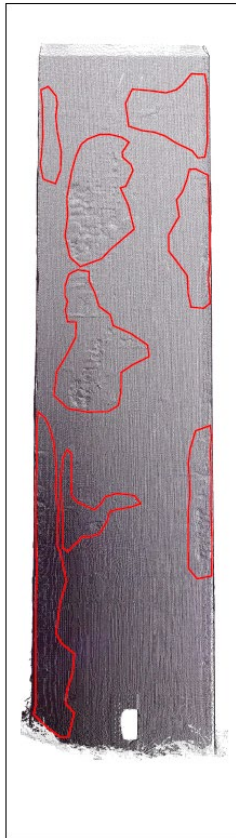
El levantamiento 3D ha sido realizado mediante escáner láser terrestre, se puede apreciar un ejemplo del resultado obtenido en el cual se han limitado con una línea roja las zonas deterioradas detectadas mediante el análisis de la imagen del levantamiento (fig. 5).

Figura 5. Levantamiento Pila 7 Izquierda – Cara 3

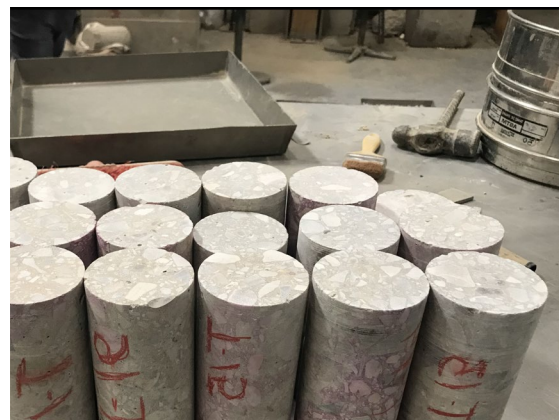
Estos trabajos incluyeron la toma de 18 testigos de hormigón de diferentes caras y pilas (fig. 6), la realización de 54 ensayos “in situ” mediante esclerómetro (18 de ellos coincidiendo con la zona de extracción de los testigos) y la realización de 18 calas.

Figura 6. Conjunto de testigos de las pilas

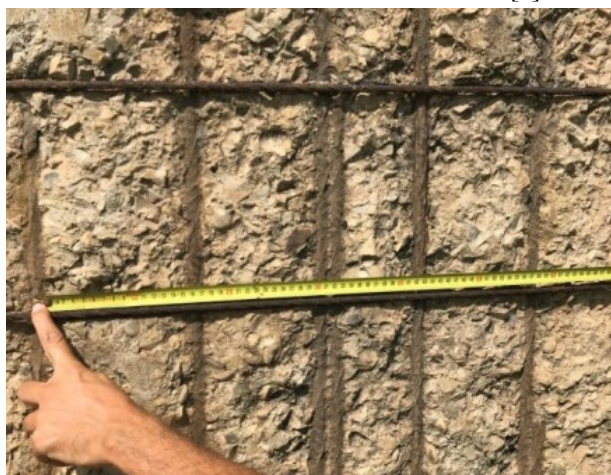
También se midió la separación entre barras verticales y horizontales (fig.7), lo que permitió comprobar que la armadura dispuesta, a pesar de diferir de la indicada en proyecto (barras principales de 14 mm de diámetro) cumple con los requerimientos de cuantía mínima mecánica de la normativa actual [3].

**Figura 7. Medición separación barras**

Con los datos obtenidos se ha podido conocer que las armaduras en general presentaban pérdidas de sección puntuales (localizadas en algunas zonas) que eran menores al 10 % de su diámetro, es decir reducciones de sección de algunas barras del orden de un 20%.

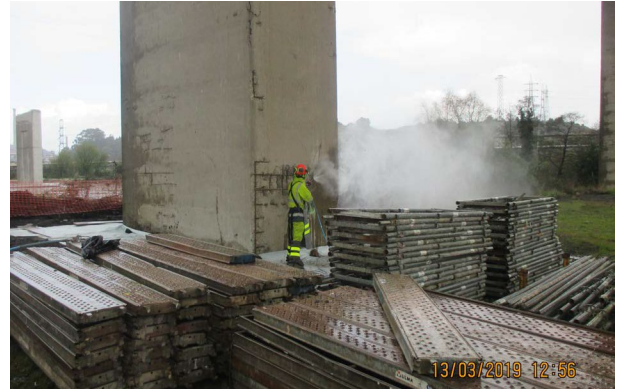
**Figura 8. Trabajos de hidrosaneo**

- ✓ Hidrosaneo (fig. 8).

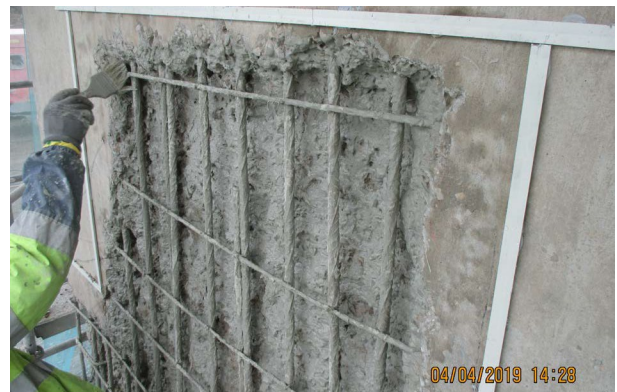
**Figura 9. Pasivación de armaduras**

- ✓ Hidrolimpieza de las armaduras.
- ✓ Pasivación armaduras (fig. 9).

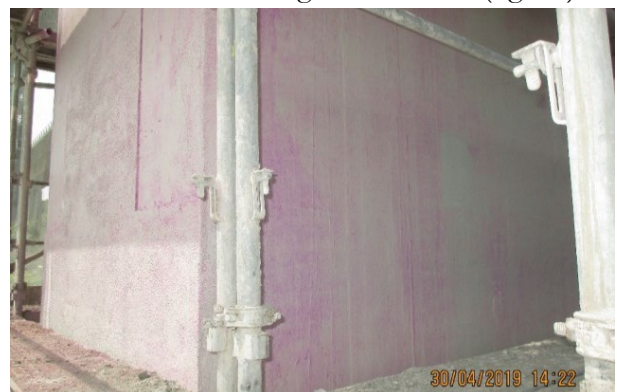
**Figura 10. Aplicación del inhibidor**

- ✓ Regeneración secciones del hormigón
- ✓ Aplicación de inhibidor de corrosión basado en silano organofuncional (fig. 10)

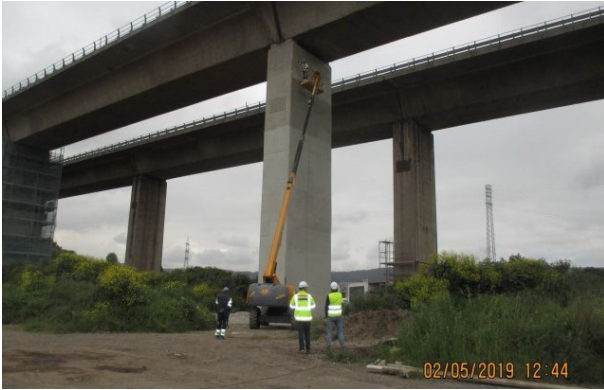
**Figura 11. Aplicación de sellante y pintura**

- ✓ Aplicación del sellante y pintura (fig. 11)

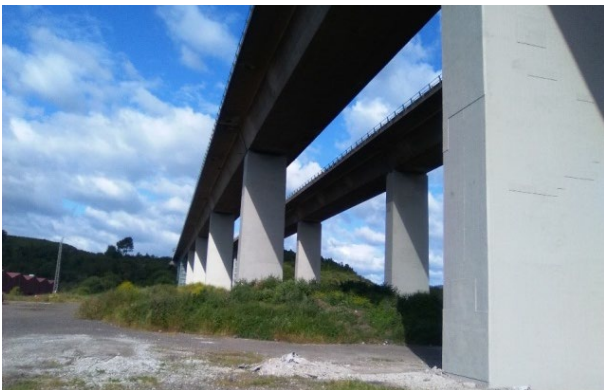
El resultado de la reparación realizada puede apreciarse en la Figura 12.

**Figura 12. Vista general de las pilas reparadas**

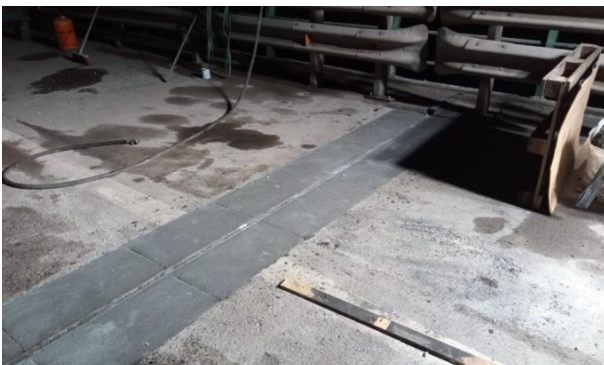
Dentro de las actuaciones se incluyeron la sustitución de varias de las juntas de dilatación que se encontraban deterioradas (fig. 13).

**Figura 13. Vista de una de las juntas sustituidas**

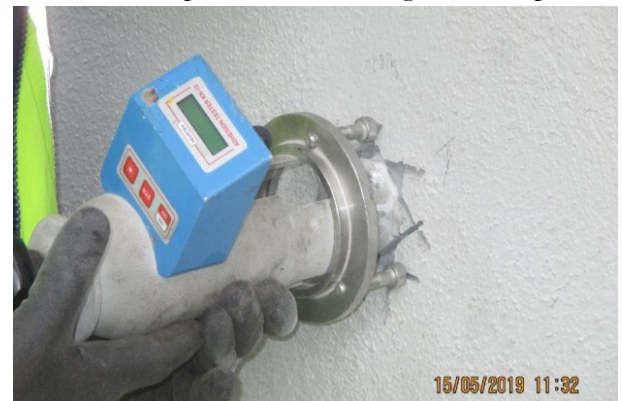
Se realizaron ensayos de adherencia (fig. 14) para comprobar la correcta fijación del mortero de reparación al hormigón de las pilas.

**Figura 14. Ensayo de adherencia**

Estos ensayos realizados según la norma UNE-EN 1542:2000 [9] han dado en los cinco ensayos realizados valores iguales o superiores a los límites mínimos requeridos (2.2 MPa).

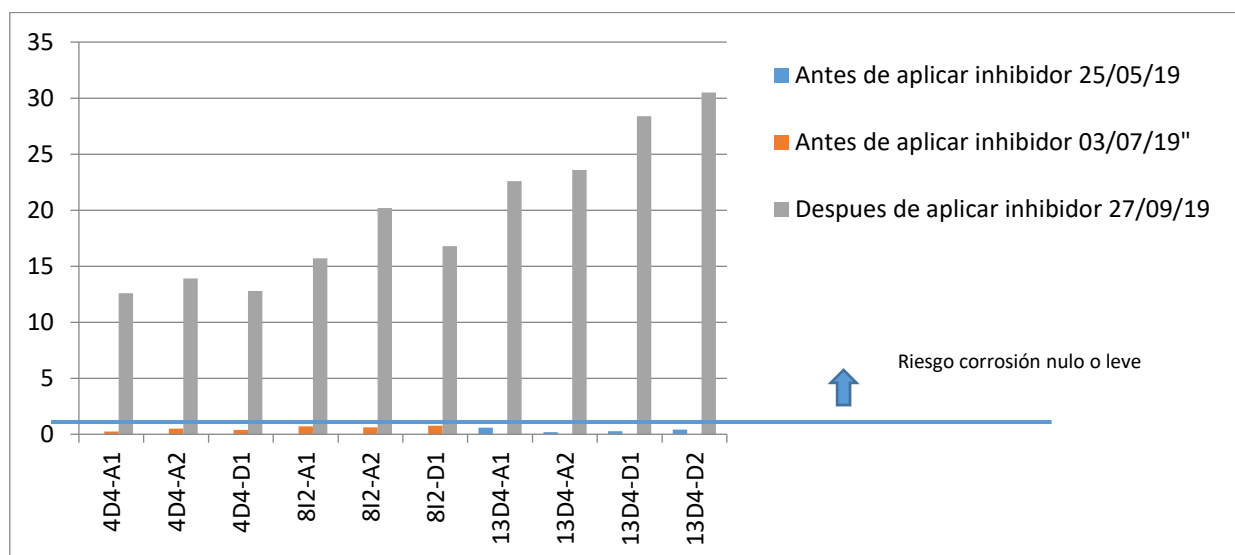
En cuanto al comportamiento de los productos inhibidores de corrosión, se realizaron medidas de los parámetros representativos: resistividad, potencial de corrosión y velocidad de corrosión, antes y después de aplicar dichos productos, obteniéndose los resultados que se muestran en la figura 15 para el caso de la resistividad.

Figura 15. Comprobación de la evolución de la Resistividad (kohm x m)
