Evaluación del estado de conservación y resistente de estructuras de la Línea Amarilla (Lima, Perú)

Assessment of the state of conservation and structural safety of structures on the Línea Amarilla highway in Lima, Perú

Kerman Vázquez Fernández ^a, Damián Javier Terrasa Díaz ^b y Gonzalo Arias Hofman ^c

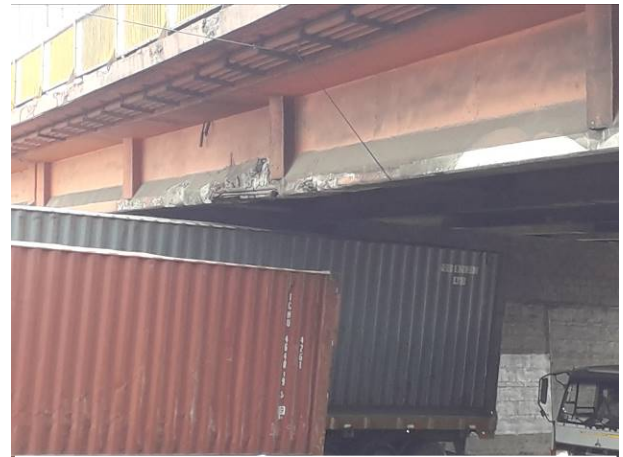
Durante este primer reconocimiento se detectaron daños estructurales graves, la mayoría directamente ligados a la insuficiencia de gálibo que actualmente presta la vía, no compatible con las características de los vehículos pesados que transitan la Panamericana (véase las figuras 3 y 4). Esto ocurría casi siempre en las estructuras conservadas por la Municipalidad de Lima.

Figura 3. Viga lateral de puente vehicular Santa Rosa sobre la Vía Evitamiento.

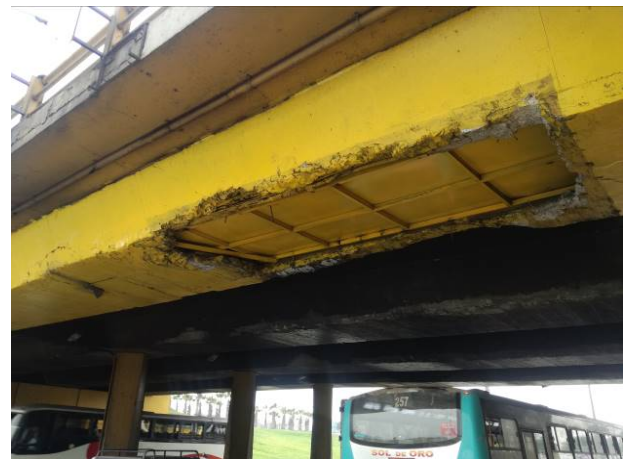
Tal era la gravedad de estos daños que se dio parte de manera inmediata a los responsables de LAMSAC. Un claro ejemplo de la problemática descrita se refleja en el puente vehicular de Huánuco, que en la actualidad se

encuentra tal y como muestra la figura 4.

Figura 4. Tablero del Puente vehicular Huánuco sobre la Vía de Evitamiento.

Analizando los resultados, se puede observar que la mayoría de las estructuras presentan una calificación de entre 60 y 70 sobre 100 (siendo 100 el estado de conservación óptimo). Tres de las estructuras tienen una calificación inferior a 50, entre las que se encuentra la peor, con una nota de 24 sobre 100 (Puente vehicular Huánuco).

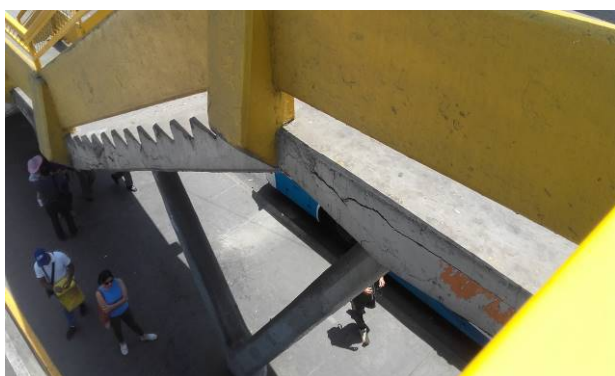
Por otro lado, se observaron daños durables en dos de los puentes peatonales de hormigón. Estos último fueron la principal preocupación de LAMSAC desde un inicio. Los daños observados en estas estructuras fueron: desconchones con armadura vista debidos a la corrosión de las armaduras en los voladizos de los tableros, y fisuras en los elementos de hormigón en las escaleras de acceso. En la primera inspección, se asignó a problemas durables la causa de los deterioros citados (carbonatación del hormigón, despasivación de las armaduras), lo que motivó a que la campaña de ensayos y caracterización de materiales se intensificara en esas estructuras.

Figura 5. Fisuras en las escaleras de acceso al puente peatonal Porvenir.

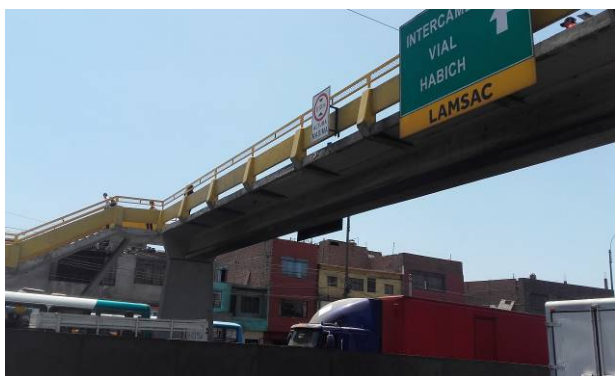
Figura 6. Vano principal del puente peatonal Porvenir.

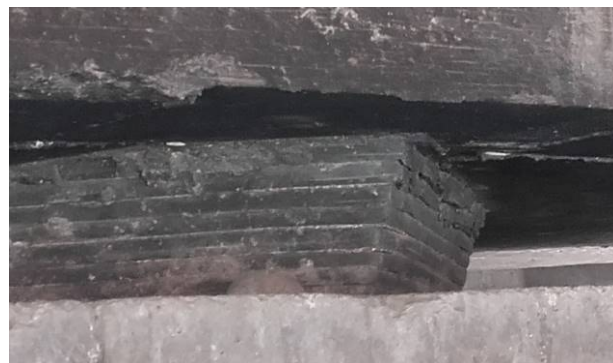
Sin embargo, sí se pudo observar el mal estado de los aparatos de apoyo en muchos de los puentes vehiculares, observándose que la mayoría ni siquiera constituían un aparato de apoyo zunchado, sino una serie de planchas de neopreno, apiladas unas sobre otras.

Figura 7. Aparatos de apoyo en la pila del puente vehicular Huáscar.

Sin embargo, se pudo comprobar que los aparatos de apoyo presentaban una altura insuficiente y no cumplían con lo establecido en la norma actualmente vigente. A esto hay que sumarle lo ya comentado en el apartado 2.2.1 acerca de la inadecuada composición de dichos aparatos de apoyo: esto ocurriría en todos los apoyos de todos los puentes vehiculares.

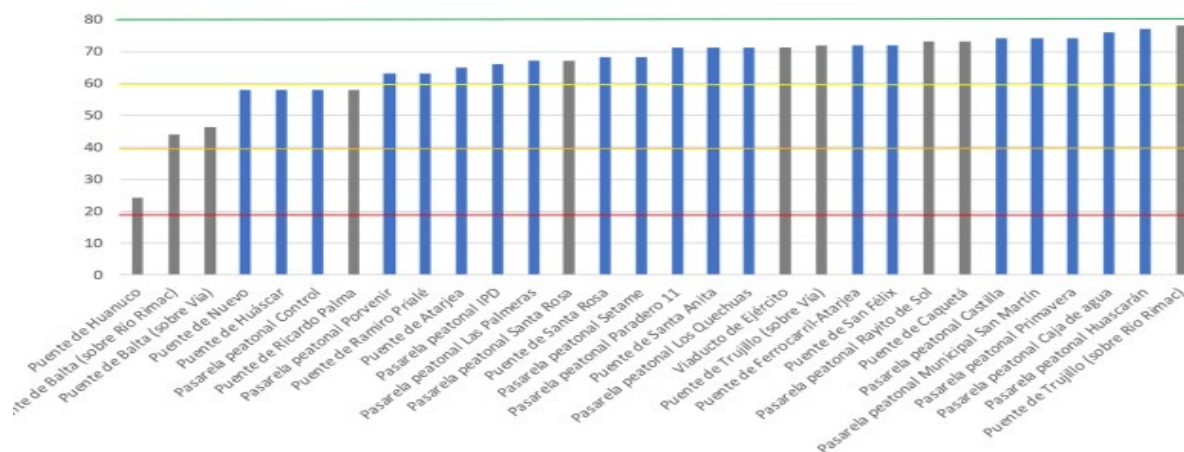
Figura 8. Calificación de las estructuras tras las inspecciones principales.

De lo anterior se concluye que el estado de conservación general es bueno (60 – 70 sobre 100) a excepción de los casos puntuales citados anteriormente.

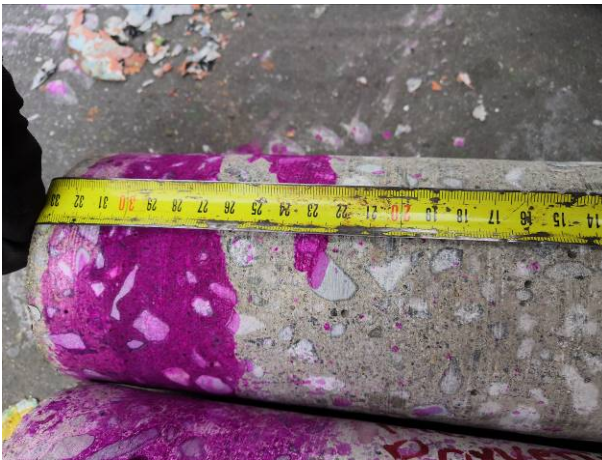
Figura 12. Profundidad de carbonatación en los testigos del puente peatonal Porvenir.

Tras analizar los testigos, se pudo observar que el frente carbonatado había alcanzado la posición de las armaduras más superficiales de ambas estructuras (recubrimientos de 25 mm).

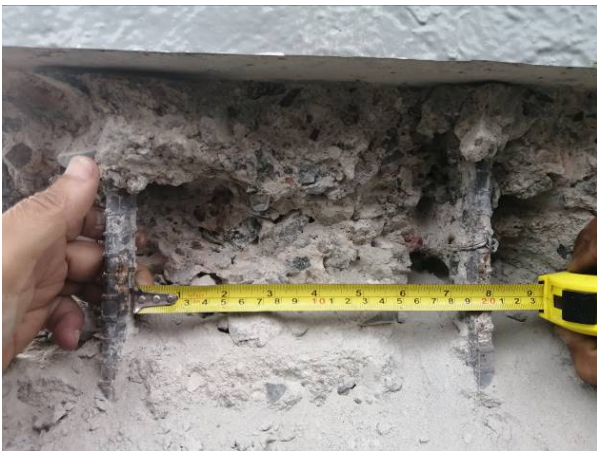
Finalmente, y con el objetivo de llevar a cabo una comprobación frente a sismo que fuera concluyente, hubo que realizar rozas en las pilas de los puentes peatonales Porvenir y Control, y definir el diámetro de su armadura vertical (véase figura 17).

Una vez conocido el diámetro de las armaduras (5/8 de pulgada, equivalente a un \varnothing 16 mm) se comprobó que las pilas seguían sin cumplir las comprobaciones frente a sismo.

Figura 17. Roza en la pila del puente peatonal Porvenir. Diámetro y espaciado.
