Efectos de las altas temperaturas en estructuras de obra civil. Aplicación al caso del Viaducto de acceso sur al Aeropuerto de Málaga (MA-23)

Effects of high temperatures on civil structures. Application to the case of the southern access bridge to Malaga Airport (MA-23)

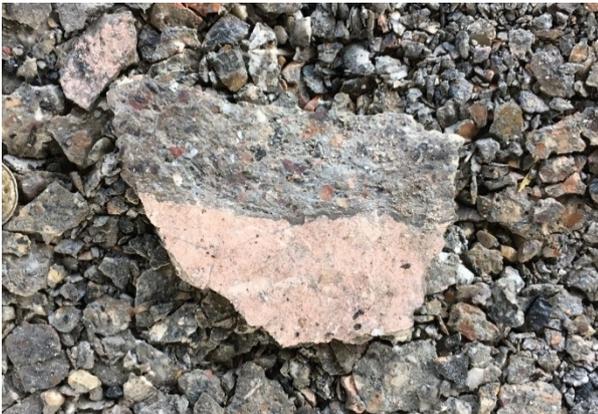
resistencia a compresión, que puede llegar al 50% a 600°C. En este rango de temperaturas (400°C -600°C), el hormigón va variando su color desde un tono rosáceo (Figura 2) a rojizo.

Figura 2. Fragmento de hormigón expulsado de estructura con superficie rosácea tras incendio

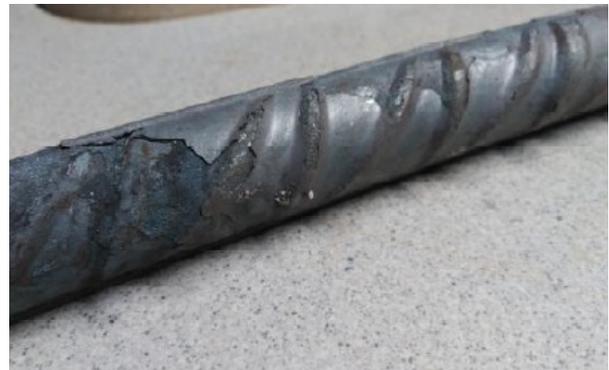
Se debe tener en cuenta que durante el enfriamiento, siempre que este enfriamiento se lleve a cabo de forma gradual, el acero experimenta una recuperación casi total de su resistencia. Si por el contrario este enfriamiento se lleva a cabo de forma repentina, el acero puede perder parte de su capacidad resistente (Figura 3).

Figura 3. Daños en barra de armadura pasiva tras incendio

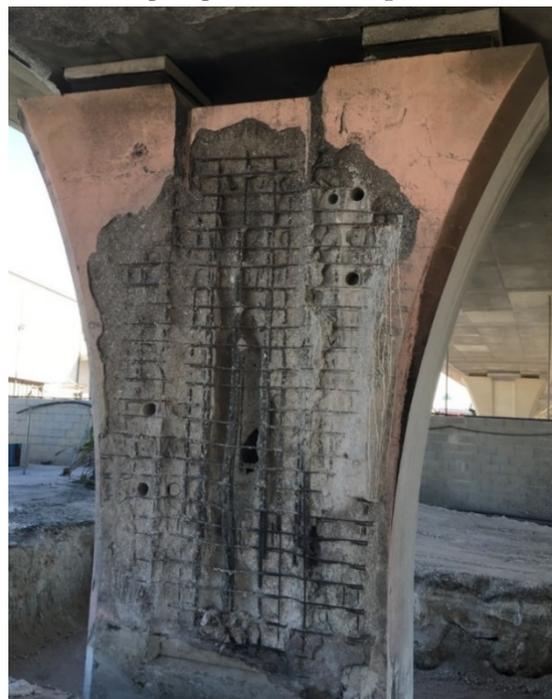
Los daños observados en la pila 13 (Figura 5) consistían en estallidos (spalling) y disgregaciones del hormigón en el paramento norte de la misma, más acusados en la zona central de la cara que en sus extremos, llegando incluso al descubrimiento de la armadura. Las disgregaciones no afectaron al capitel y tampoco al arranque de la pila.

Mediante un análisis visual de los daños se concluyó que éstos eran severos (principalmente en la cara norte), aun cuando las temperaturas de exposición máximas no debieron haber superado los 400°C -500°C dada la tonalidad rosácea con que quedó el hormigón.

Figura 5. Cara norte de pila afectada.

De acuerdo con la clasificación establecida en el punto 2 de este artículo, la cara norte de la pila afectada por el incendio presentaba unos daños nivel D, salvo junto a las esquinas, donde podría considerarse un nivel C.

Por su parte, en la restitución de la sección de la pila se dispuso un encofrado para la inyección de un mortero fluido mediante el cual se repuso el volumen completo de la pila.

Tras la restitución de las secciones se aplicó una pintura anticarbonatación que, además proporcionar una protección adicional a los paramentos, sirvió para igualar los colores y textura con las demás pilas del viaducto.

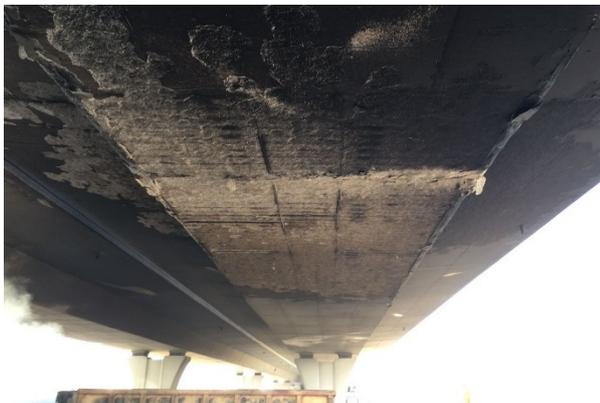
Los daños producidos en el tablero (Figura 6) afectaron casi exclusivamente a los recubrimientos (unos 5 cm de espesor de hormigón), extendiéndose aproximadamente en la mitad de longitud del vano desde el apoyo en la pila afectada, y descendiendo en severidad a medida que se alejaban de la pila. El color del hormigón indicaba que no se habían alcanzado temperaturas extremas de exposición que pudieran afectar a la armadura activa, máxime cuando cerca de la pila los tendones discurren alejados del paramento inferior del tablero. No se apreciaron tampoco daños en las armaduras pasivas de la cara inferior del tablero.

Según la clasificación establecida en el punto 2 de este artículo, el tablero afectado por el incendio presentaba unos daños nivel B en la zona más próxima a la pila que disminuían a nivel A según se alejaba de la misma.

Figura 6. Vista inferior del tablero dañado, en la que se aprecia la pérdida de recubrimiento de hormigón.

La restitución de la cara inferior del tablero se realizó mediante un mortero proyectado previa aplicación de un puente de unión. Finalmente, se aplicó una última capa del mismo mortero a llana.

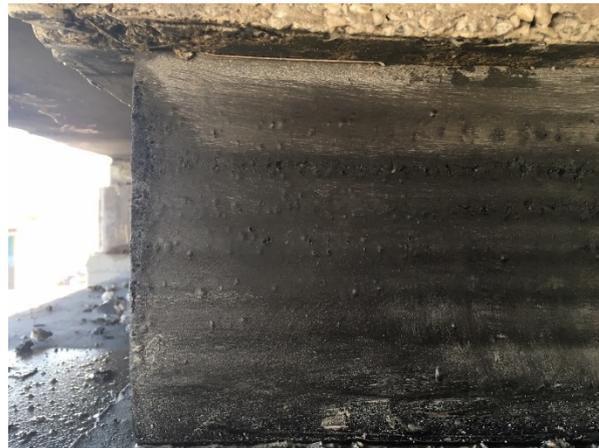
Si bien los neoprenos no presentaban daños estructurales, se observó que la superficie de estos que estuvo expuesta al fuego presentaba un ampollamiento exterior acompañado de alguna pequeña fisura, también superficial (Figura 7).

Figura 7. Ampollamiento en superficie de neopreno expuesto al fuego

Puesto que los neoprenos solo presentaban ligeros daños superficiales, se les aplicó un tratamiento exterior con un material adhesivo sellador de protección para evitar futuras oxidaciones en las chapas interiores del aparato de apoyo.

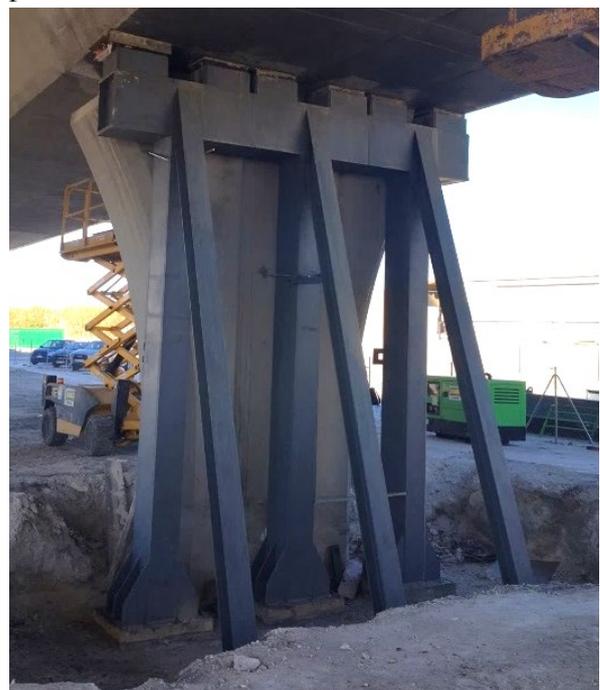
Figura 8. Estructura provisional instalada en pila dañada por incendio

La estructura porticada ejecutada como apuntalamiento provisional fue equipada con unos puntales inclinados que arriostraban el pandeo en dirección longitudinal que, además, aportaban al sistema estructural una capacidad adicional para resistir fuerzas sísmicas longitudinales de cierta importancia (Figura 8).

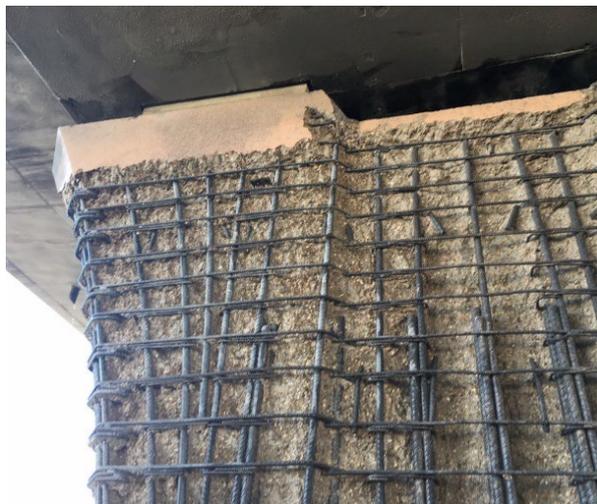
Figura 9. Cabeza de fuste tras hidrodemolición.

- Identificación de zonas dañadas, sueltas o mal adheridas en los elementos estructurales. Se consideran zonas dañadas aquellas en las que el hormigón presenta mal estado, lajaciones, agrietamientos, desconchones, armaduras vistas, etc. Se estableció el criterio de tratar todas aquellas zonas en las que el rebote de un esclerómetro tuviese una correspondencia inferior a 100 kg/cm^2 .
- Hidrodemolición de los hormigones señalados con equipo dotado de bomba de ultra presión capaz de impulsar 24 l/minuto a 2500 bares de presión constante. Con este procedimiento se consiguió un acabado rugoso de la superficie resultante para la óptima adherencia con los productos de reparación a aplicar con posterioridad. Mediante esta técnica también se consiguió la completa limpieza de las armaduras (Figura 9).

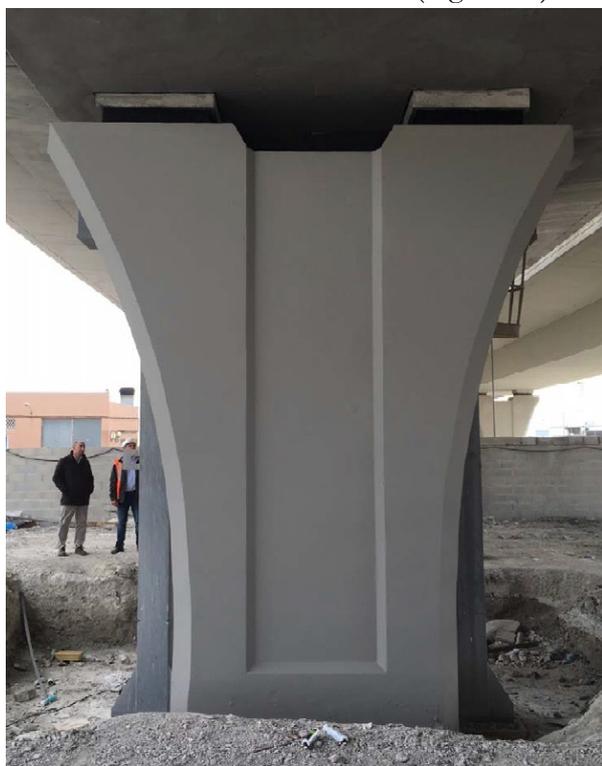
Figura 10. Pila afectada por incendio reparada.

Tras finalizar los trabajos de reparación de la pila se concluyó que el procedimiento reparación empleado resultó exitoso al devolver a la pila unos coeficientes de seguridad adecuados a la normativa de aplicación y presentar unos acabados de calidad satisfactoria (Figura 10).
