# Condicionantes del Estudio y Proyecto de consolidación de un dique seco en Cartagena, una construcción singular con valor patrimonial

*Conditioning factors of the Study and Project of consolidation of a dry dock in Cartagena, a unique construction with heritage value*

Raúl Rubén Rodríguez Escribano<sup>a</sup>, Enrique Calderón Bello<sup>b</sup>, Miguel Ángel Acón Robleda<sup>c</sup>, Víctor Bustamante Fernández<sup>c</sup>, Sergio Gómez Barrado<sup>d</sup>

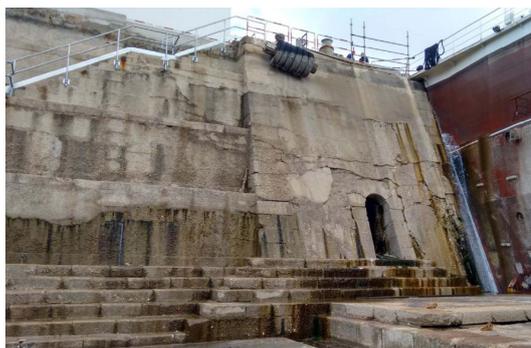
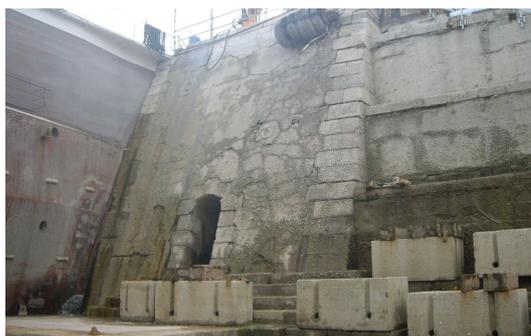
En el reconocimiento ocular de los paramentos se detectaron un gran número de lesiones, algunas de ellas aparentemente relacionadas con el deterioro de las fábricas motivadas por la erosión y la agresión del ambiente marino, que ha producido pérdida de material pétreo con el redondeamiento de los vértices de los sillares, o incluso de las caras expuestas, pérdida del mortero de agarre, depósitos salinos, crecimiento de organismos, etc.

También se observaron síntomas más típicos de haberse producido sollicitaciones de carácter mecánicos de las fábricas, como desencaje de sillares y rotura de aristas o vértices,

daños que aparecen con mayor intensidad en el entorno de las bocas de las galerías de inundación, presumiblemente a causa de las propias maniobras de llenado del dique que conllevan la circulación de agua a presión por las galerías. En las figuras 4 y 5 se muestran los alzados de los muros cajeros a estribor y a babor respectivamente.

Refuerzo y/ consolidación de los muros cajeros en la zona de estudio, desde el punto de vista de la seguridad global del dique.

Refuerzo y/o consolidación del revestimiento de los muros cajeros de tal forma que se mejore su impermeabilidad y condiciones de seguridad, evitando el desprendimiento de piezas.

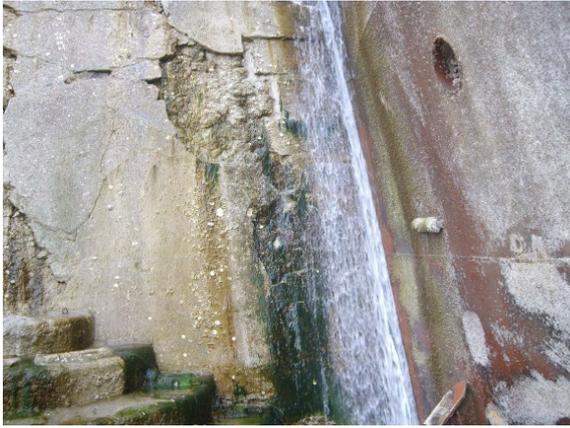
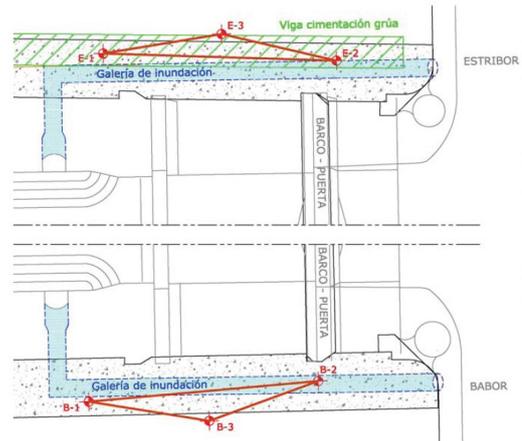
Centrándonos en las ranuras de encaje del barco-puerta, cabe destacar la identificación de filtraciones y falta de estanqueidad (figura 6).

Reparaciones locales en la zona de ranuras de posicionamiento del barco puerta, de tal forma que se restituyan y mejoren sus condiciones de seguridad y estanqueidad.

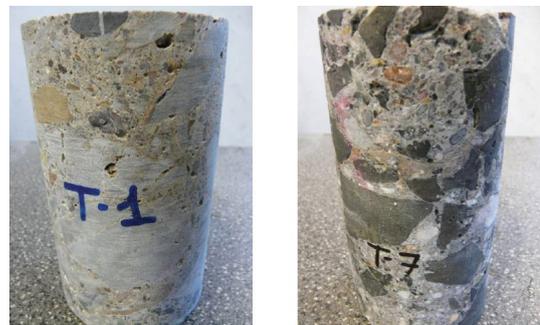
Los resultados de los sondeos permitieron identificar una altura de muros sensiblemente homogénea, oscilando entre los 15.80 y los 16.20 metros, diferenciándose dos tipologías de materiales: mayoritariamente hormigón con áridos de tamaño heterogéneo (en ocasiones decimétrico). Constituyendo un nivel continuo en la base, se identificó la presencia de un hormigón en el que los áridos de mayor tamaño presentan una coloración negra (figura 8).

Los resultados de los ensayos para la determinación de la resistencia a compresión evidenciaron una buena capacidad, en general, del hormigón que forma los muros. Sin embargo, también se obtuvieron algunos valores con resultados notablemente inferiores a la tendencia general.

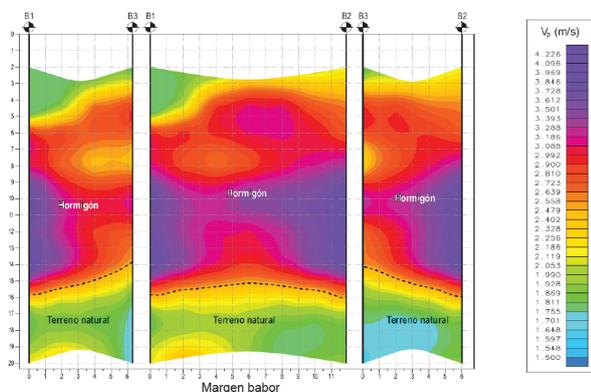
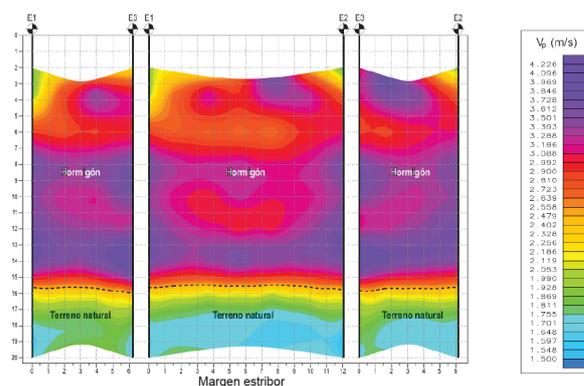
Figura 9. Mapa de velocidades obtenido mediante el ensayo geofísico

En términos generales, dentro de los niveles correspondientes a los muros cajeros se diferencian dos tramos o niveles. Hasta aproximadamente los 7-8 metros de profundidad, la velocidad de las ondas resulta menor que la obtenida en el tramo inferior de los muros.

Por otro lado, las velocidades obtenidas en el margen babor resultan menores a las obtenidas en el lado estribor, siendo más acusada esta diferencia en su tramo superior.

En conclusión, los resultados obtenidos mediante la prospección geofísica son coherentes con los resultados de los sondeos mecánicos, en los cuales, como se ha indicado anteriormente, se observaron tramos con mayor disgregación en el lado babor, especialmente en el tramo superior (hasta 8-9m).

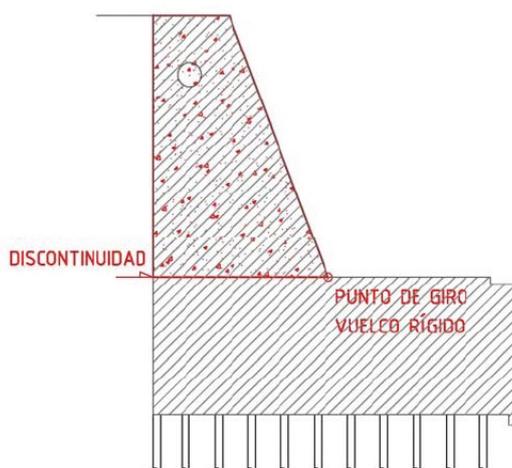
Figura 10. Posible discontinuidad analizada

Se analizó en primer lugar la hipótesis de sollicitación estática, asumiendo la posible existencia previa (o formación posterior), de un plano de discontinuidad horizontal en el cajero a la altura de la cara superior de la solera.

Las comprobaciones efectuadas (con hipótesis suficientemente conservadoras), indican la necesidad de suplementar la capacidad

resistente de los cajeros para afrontar la posible rotura (o existencia de un plano de debilidad) a la altura de su arranque sobre la solera.

Para la mejora del comportamiento global del dique en términos estructurales, se plantea la ejecución de anclajes activos permanentes mediante barras cosiendo los muros cajeros y la solera. Los anclajes se ejecutan desde la coronación de los muros y generan una consolidación y unión adicional sobre el posible plano de discontinuidad analizado.

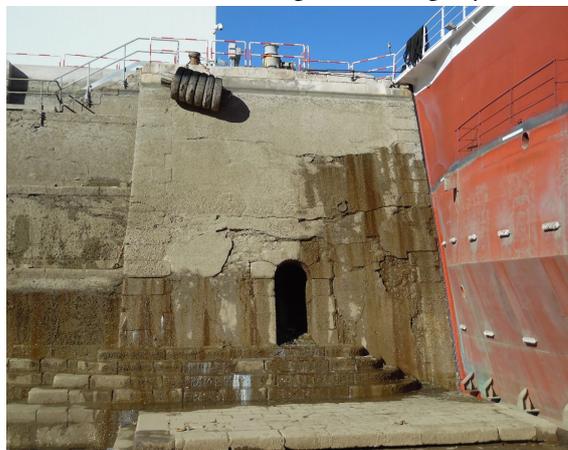
Figura 11. Boca de la galería de inundación hacia el interior del dique seco (estribor)

En primer lugar, con el objetivo de mejorar las condiciones de impermeabilidad al paso de agua hacia la zona seca del dique, se ha propuesto el relleno de las galerías de inundación mediante hormigón en masa. Mediante su taponamiento, se impide la posibilidad de circulación del agua a su través. Complementariamente, el incremento del peso

propio aporta una mayor estabilidad ante deslizamiento y vuelco en la zona.

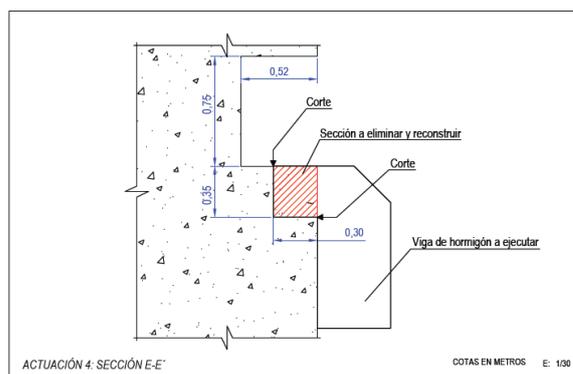
**Figura 17. Corte de la sillería en la zona de ranuras del barco-puerta. Sección horizontal**

Para la zona de compuertas, se plantean actuaciones locales consistentes en la reconstrucción mediante elementos de hormigón armado, de tal forma que se consiga una superficie más regular para el apoyo del barco-puerta, reduciendo las filtraciones de agua. Para ello, es preciso en primer lugar, realizar un corte de los elementos de sillería, eliminando parte de la sección para su posterior reconstrucción (figura 17).
