Rehabilitación y refuerzo de puentes en nudo de Prievoz, en Bratislava

Rehabilitation and strengthening of bridges in Prievoz interchange, at Bratislava

RESUMEN

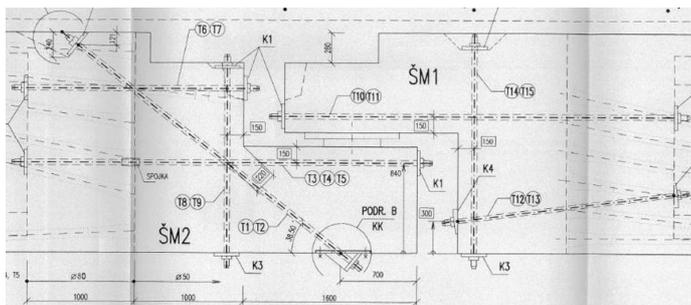
Además de los planos “As built” de la construcción original, se ha tenido acceso a la información del refuerzo llevado a cabo en 1999 sobre las numerosas juntas a media madera entre tableros, que presentaban serios daños de fisuración. Estos refuerzos fueron de dos tipos:

Figura 5. Esquema del refuerzo con barras pretensadas de juntas a media madera realizado en 1999

Adicionalmente, se acometen actuaciones adicionales específicas dignas de ser destacadas como son la adecuación de los paramentos de las juntas a media madera, con una operación complicada de sustitución de apoyos debido a la falta de espacio útil de trabajo. En ellas, en las actuaciones de 1999 las superficies se picaron dejando las barras expuestas al aire, por lo que deben reconstruirse los recubrimientos, protegiendo las barras activas instaladas entonces, así como sus anclajes.

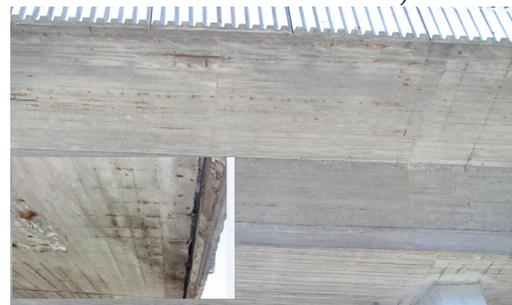
Figura 7. Vista de típicos signos de corrosión en bordes y cara inferior de los voladizos de los tableros

- Hay daños localizados debidos al flujo de agua rica en sales fundentes, con signos de corrosión.
- Fisuración de paramentos, con presencia de humedades
- Daños locales: coqueras, eflorescencias, etc.
- Accesorios en mal estado

- Tratamientos localizados de rehabilitación y reparación de los daños detectados durante la campaña de inspección, tales como coqueras, corrosión de barras por falta de recubrimiento, desconchones, humedades. Básicamente, el tratamiento consiste en el

- Tratamiento extensivo en las zonas de cara inferior y bordes de los voladizos, donde tras el saneo anterior se aplica un producto cementoso elástico protector que equivale a un recubrimiento de 30mm de hormigón frente a la penetración de cloruros, para compensar la falta de recubrimiento detectada, sin que suponga ningún incremento de peso propio.
- Tratamiento extensivo a todas las superficies del tablero y paramentos de pilas y estribos, con limpieza, sellado de fisuras y aplicación de tratamiento anti-carbonatación.

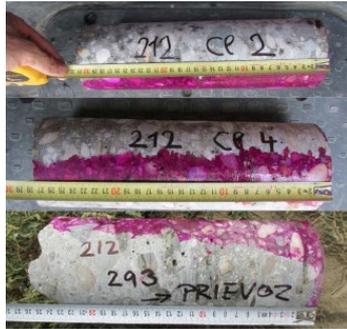
- Profundidad de carbonatación casi nula en los hormigones, que sin despasivado del recubrimiento.

Figura11 Profundidad de carbonatación en testigos

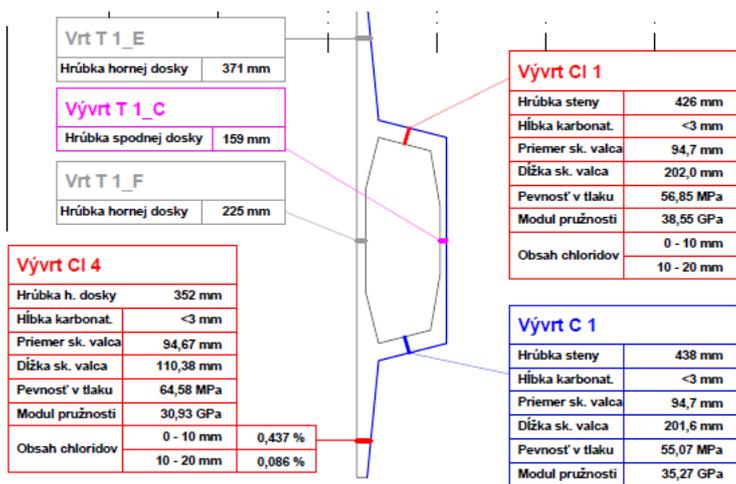
- En general nivel de cloruros bajo, a excepción de ciertas localizaciones muy expuestas al contacto directo con las aguas de escorrentía ricas en sales fundentes (bordes y cara inferior de voladizos de los tableros).

Figura12 Ejemplo de tabla de resultados de contenido en cloruros en las secciones de tablero

- Donde hay alto contenido de cloruros en superficie, los perfiles obtenidos ponen de manifiesto que los hormigones son muy compactos con

baja velocidad de difusión de los cloruros en profundidad.

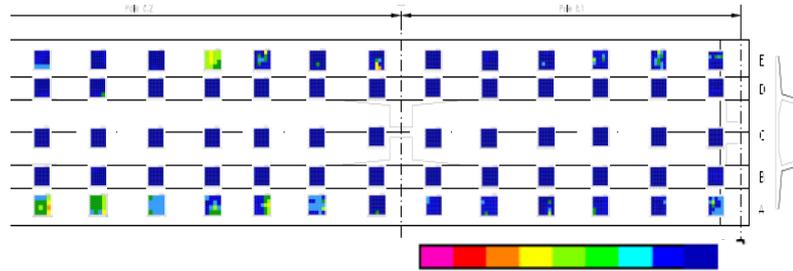
- Mapas de Potenciales eléctricos indican riesgo medio-bajo excepto en zonas localizadas, que coinciden con observación visual de signos de corrosión.

Figura13 Mapa potencial eléctrico en cara inferior de tablero

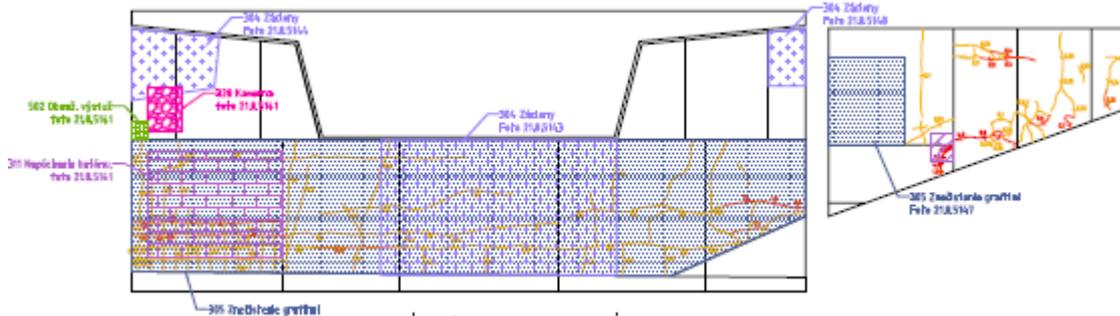
Figura 24 Típicas intervenciones en alzado de estribos

Index	Position	Proposed action	Pozícia
A	All surfaces	Cleaning of the whole area with pressure water from graffiti, creating a rough surface	Všetky povrchy
B	Spalled, damaged concrete	Removal of spalled concrete parts and areas where the concrete is damaged (typically at the places of corroding steel bars)	Narušený betón
C	Corrosion of exposed reinforcement	Cleaning and passivation of reinforcement	Korózia odnaženej výstuže
D	Areas with defects	Local repairs with repair mortar	Oblasti s poruchami
E	All surfaces	Elastic painting protecting against carbonation	Všetky povrchy
F	Cracks <0.3 mm		Trhliny <0.3 mm
G	Cracks 0.3-1.0 mm	Fill	Trhliny 0.3-1.0 mm
H	Cracks >1.0 mm	Injection with resin	Trhliny >1.0 mm
