Reparación de apoyos a media madera en el tablero sur del Puente de la Avenida del Mediterráneo (A-3 sobre M-30) mediante izado de vanos isostáticos

Structural rehabilitation of the halving supports of the Avenida del Mediterráneo bridge (A-3 over M-30) by statically determinate span lifting

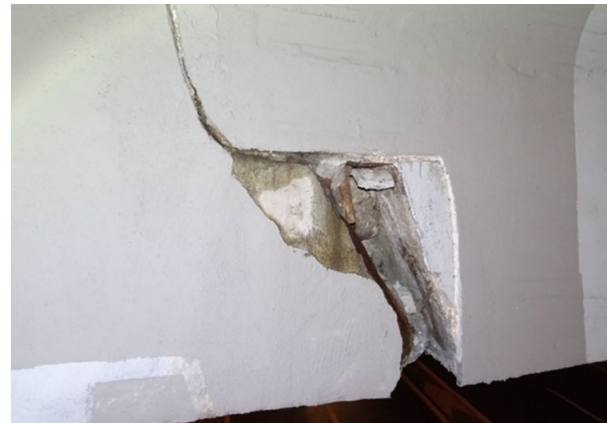
De la totalidad de apoyos de la estructura, los que presentaban los daños más apreciables y significativos, eran los correspondientes a la ménsula inferior de la junta lado Madrid del vano V-3 del tablero sur (Figura 3 y Figura 4).

Figura 3. Deterioro en ménsula corta de junta izquierda de vano V-3 (tablero sur).

consideraba de carácter durable, consecuencia del proceso de degradación del hormigón y corrosión de las barras de acero, agravado por las permanentes filtraciones de agua a través de las medias maderas y procedentes de las juntas de calzada; la evolución de estos deterioros había provocado la afección a la resistencia del elemento.

Las operaciones recogidas en el Proyecto de Rehabilitación, redactado en abril de 2017, se encaminaban, por un lado, a la reparación de los deterioros de la ménsula corta y a su refuerzo, de cara a restablecer la resistencia del elemento y la funcionalidad de la estructura; y por otro, a mejorar la impermeabilización del tablero completo y, en concreto, de las propias juntas a media madera, dado que las filtraciones a través de las mismas contribuían a la degradación de estos elementos ya de por sí estructuralmente delicados.

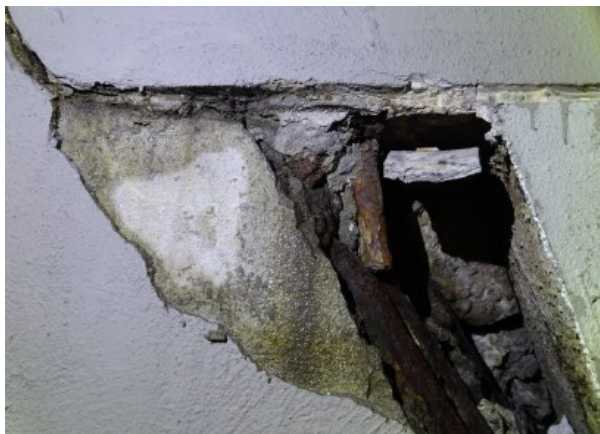
Figura 4. Detalle de pérdida de sección de hormigón y corrosión de armadura.

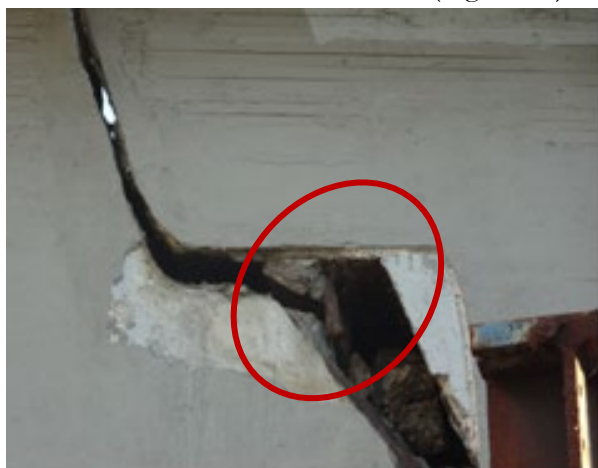
No obstante, durante la maniobra de izado del vano V-3, se detectó una irregularidad en su comportamiento: el tablero se liberaba en la media madera en el lado más cercano a Madrid, pero en el lado Valencia se encontraba completamente acodalado, sin registrarse ningún tipo de movimiento vertical.

Esta particularidad se debía a la existencia de pernos de anclaje de gran diámetro (del orden de 35 mm) que partían de la ménsula superior y se anclaban en la inferior unos 15cm. Estos pernos, que eran observables únicamente en el lado Madrid, presentaban signos de corrosión, y dado el estado de deterioro y filtraciones de esta ménsula, parecía probable que se encontrasen debilitados, permitiendo el izado de este lado de la estructura (Figura 11).

Figura 11. Pernos de anclaje existentes en el lado Madrid del vano V-3 observados durante maniobra de izado.

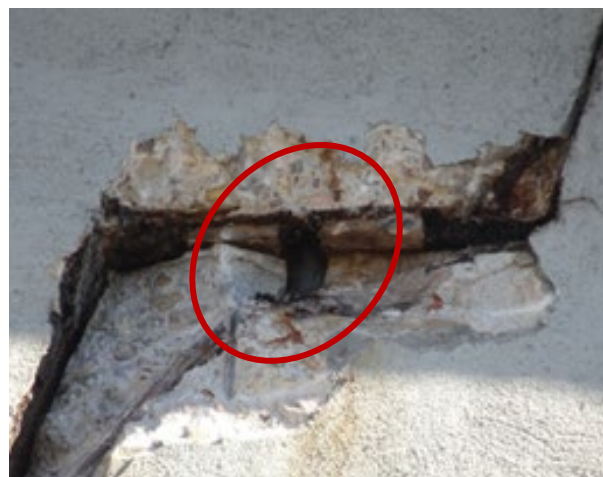
Al realizar una cata en la media madera del lado Valencia, se observó la existencia de estos mismos pernos (Figura 12), pero que a diferencia de los del lado Madrid, no se encontraban deteriorados, por lo que su adherencia se encontraba intacta,

imposibilitando la maniobra de izado, teniendo en cuenta las limitaciones de carga a transmitir a la estructura.

Figura 12. Cata para comprobación de existencia de pernos de anclaje en lado Valencia (V-3).

Por ello, se optó por llevar a cabo una hidrodemolición desde la cara superior del tablero en la cabeza de las vigas, debilitando la sección de hormigón y su adherencia, hasta llegar a los pernos de anclaje. Para la realización de estos trabajos fue necesario mantener las vigas de tiro inferiores colocadas, ya que constituían el apeo del puente y sólo de esta manera era admisible debilitar las ménsulas superiores de los apoyos. Esto implicó una reducción temporal del gálibo en la calzada de la M-30 durante dos jornadas. Asimismo, para realizar las operaciones de hidrodemolición con seguridad, era necesario cortar la calzada inferior de la M-30, por lo que se llevaron a cabo también en horario nocturno.

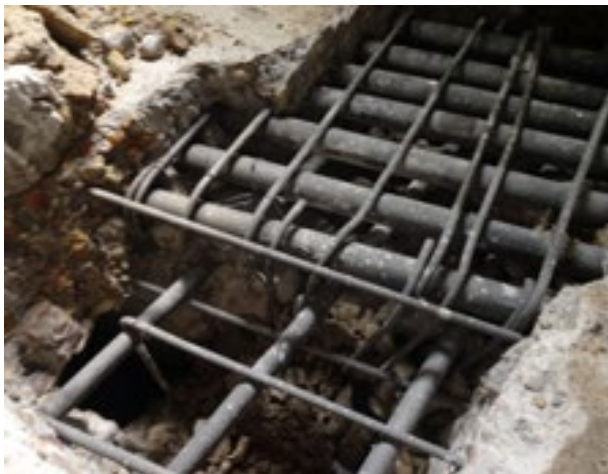
hidrodemolición se constató la existencia de tres pernos de anclaje de 35 mm de diámetro y aproximadamente 30 cm de longitud por cada una de las vigas del tablero, resultando un total de 21 pernos por cada lado. Se observó también que tanto los pernos como las barras de armado eran de acero liso, sin corruga (Figura 13).

Figura 13. Armaduras descubiertas en cabeza de vigas mediante hidrodemolición.

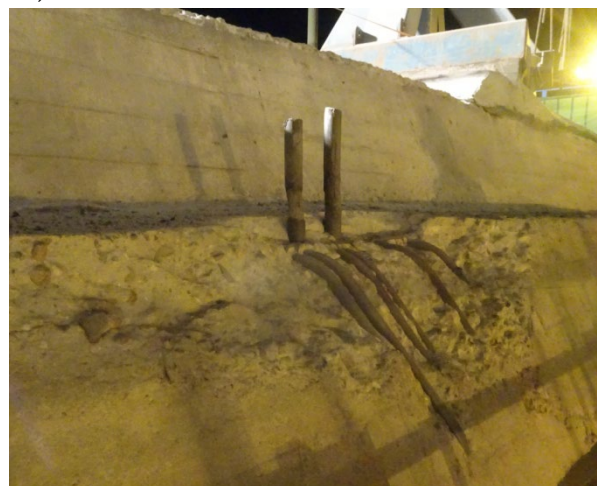
En el lado Valencia, donde los pernos habían mantenido su adherencia, los desconchones en el hormigón eran de menor entidad, y tanto las armaduras como los propios pernos se encontraban en buen estado (Figura 15).

Figura 15. Pernos existentes en ménsula inferior lado Valencia (V-3).

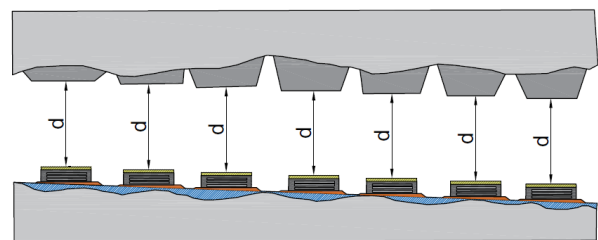
No obstante, una vez izado el vano, se observó una gran irregularidad en las superficies de apoyo. Esta irregularidad y falta de

horizontalidad era de tal magnitud, que se observaban indicios de que algunos de los aparatos de neopreno existentes no apoyaban adecuadamente.

Esta irregularidad era más acusada en las ménsulas ejecutadas durante la ampliación de la estructura (ménsulas superiores del vano isostático e inferior lado Valencia) que en la correspondiente a la estructura original (ménsula inferior lado Madrid).

Figura 16. Esquema de ejecución de cuñas y mesetas en apoyos de vano V-5.

Para cumplir estos requisitos, fue necesario ejecutar mesetas de apoyo y cuñas de nivelación con mortero, según el croquis de la Figura 16.

En las ménsulas inferiores ya reparadas y reforzadas, se ejecutaron unas mesetas de apoyo de mortero de alta resistencia de 0.5 cm de espesor en eje de apoyo, garantizando la horizontalidad de los aparatos de neopreno, con unas mesetas de espesor mínimo, teniendo en cuenta la pendiente transversal de las ménsulas.

A continuación se ejecutaron las cuñas de nivelación en las ménsulas superiores con la

condición de que la distancia entre la cara superior del apoyo de neopreno y la cara inferior de la cuña debía ser constante en todos los apoyos (distancia “d” en la Figura 15).

Esto debía ser así tanto en el lado Madrid como en el lado Valencia, pero se observó que, para mantener esta premisa, las cuñas a ejecutar en el lado Madrid serían de espesores considerables. Por ello, se optó por mantener una distancia “d” constante para el lado Valencia y una distancia “d*” constante para el lado Madrid, 4.5 cm menor que “d”.
