Nueva cubierta del Estadio de Riazor en A Coruña

New roof of the Riazor Stadium in A Coruña

Antonio GONZALEZ MEIJIDE^a, Arturo ANTON CASADO^a, Adrián PÉREZ CARBALLO^b

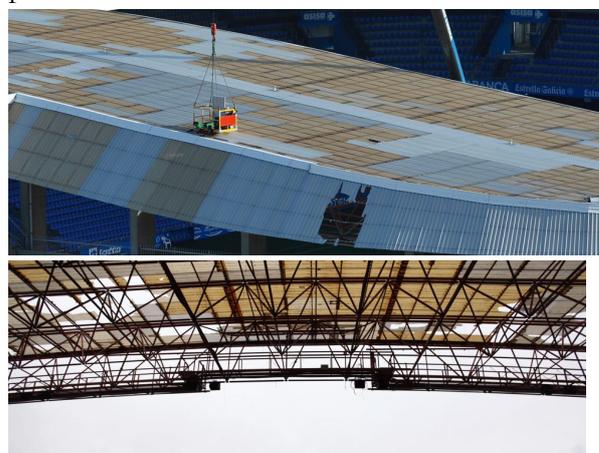
En el año 2016 la cubierta del Estadio de Riazor se encontraba muy deteriorada. El material de cubierta estaba deteriorado por las radiaciones ultravioletas con gran pérdida de resistencia y de color.

La pérdida de resistencia motivaba que con frecuencia los temporales de viento produjeran daños en el cerramiento cuya reparación implicaba grandes dificultades, ya que la cubierta no era transitable por la propia debilidad del material empleado. Para realizar las reparaciones debían emplearse grúas de grandes dimensiones que permitieran acceder al punto dañado desde el exterior del estadio.

Figura 7. Daños en el cerramiento por acción del viento

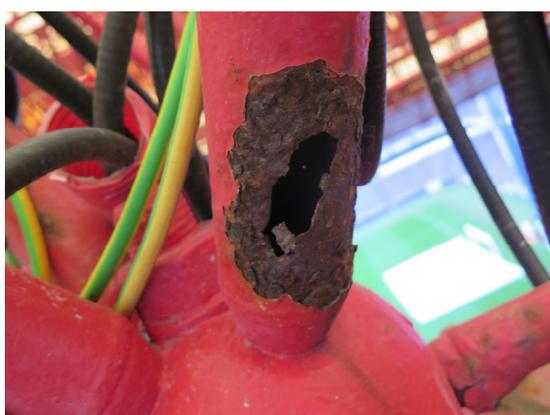
Las más dañadas eran las cubiertas de Preferencia y Tribuna, especialmente esta última debido a lo reducido de los espesores de sus elementos y a su situación más expuesta frente al efecto agresivo del mar. Los nudos formados por campanas de chapa presentaban una mayor superficie expuesta a la intemperie. En la cubierta de Tribuna se encontraban campanas prácticamente desaparecidas, especialmente las de los apoyos más próximos a la calle Manuel Murguía, así como perforaciones e incluso barras seccionadas.

Figura 8. Estado de las barras de la cubierta de Tribuna

TEMHA realizó una campaña de inspección exhaustiva en la cubierta de Tribuna, identificando los elementos dañados. Se repararon los elementos más deteriorados y los

Este informe permitió el uso de la instalación mientras se redactaban los documentos que permitieron comenzar la reparación del estadio. Una vez analizado el estado de deterioro de las cubiertas atirantadas de Tribuna y Preferencia, se planteó como solución más viable la de sustituirlas por una nueva estructura.

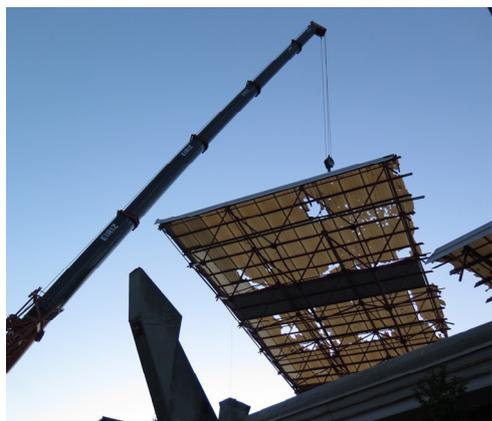
Figura 16. Retirada de cubierta

Se comprobó que partes importantes de la cubierta demolida se encontraban en un avanzado estado de deterioro, especialmente la estructura metálica que soportaba el contrapeso situado en el extremo del voladizo, formada por perfiles de muy poco espesor.

La obra comenzó con el corte parcial del tráfico en las calles paralela Manuel Murguía y Paseo de la Habana, paralelas a las cubiertas de Tribuna y Preferencia, que permitió comenzar con las tareas de retirada de la cubierta existente. Para ello, la estructura fue cortada en secciones e izada con grúas ubicadas en las calles indicadas.

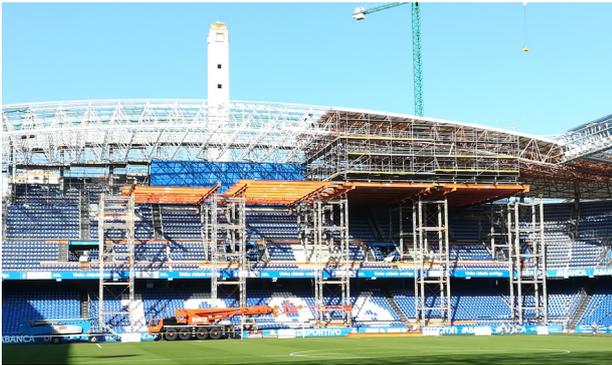
Las cubiertas de fondos presentaban corrosión generalizada y pérdida de pintura. Para comprobar el nivel de deterioro, se realizaron medidas de espesores de chapa en las barras que la componen, obteniendo que las pérdidas de espesor que se habían producido eran relativamente reducidas. Las estructuras de los fondos estaban galvanizadas y pintadas, por lo que la combinación de ambos métodos de protección proporcionaba una resistencia elevada frente a la corrosión.

Figura 19. Sistema de cimbrado desplazable

Sobre cada tramo se realizaba una limpieza con chorro de agua y arena a presión para después aplicar un sistema de pintura en cuatro capas, de distintos colores para distinguir la correcta aplicación de las mismas. El sistema está certificado para ambiente C5M.

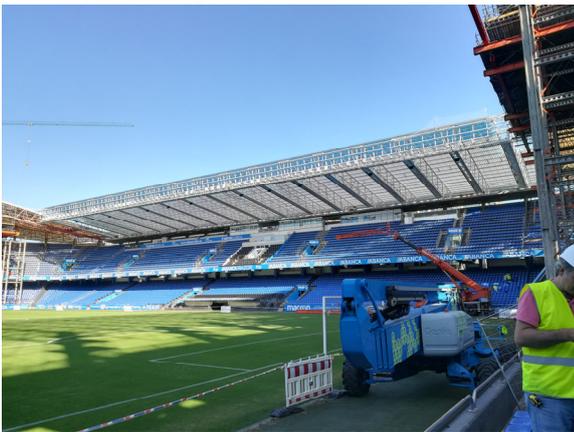
Figura 20. Sistema de cimbrado desplazable
