# Experiencias recientes en inspección y patologías de puentes

## *Recent experiences in bridge survey and pathologies*

Sergio Couto Wörner <sup>a</sup>, Jorge Cascales Fernández <sup>b</sup>, Ricardo Rico Rubio <sup>c</sup>, Pablo Grandío Noche <sup>d</sup> y Javier Lendoiro Santos <sup>e</sup>

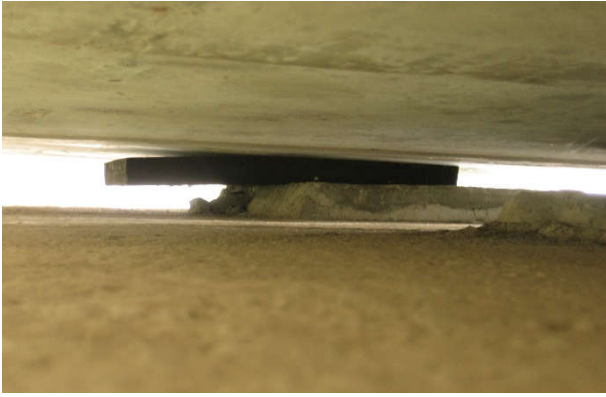
En base a inspecciones previas realizadas al viaducto, donde ya se detectaban apoyos reptados y/o girados, se llevó a cabo una inspección especial del estado de los dispositivos por parte del equipo de k2 Ingeniería en noviembre de 2017.

Figura 2. Apoyo reptado

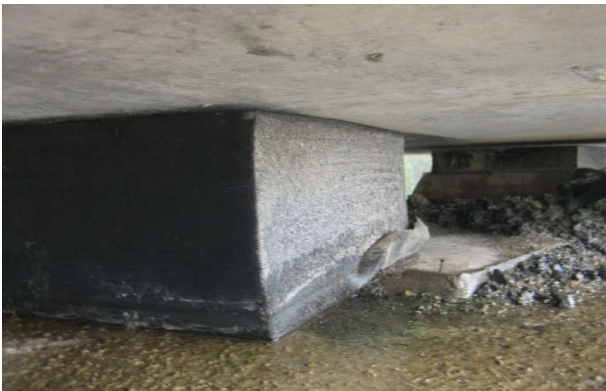
Figura 3. Apoyo reptado

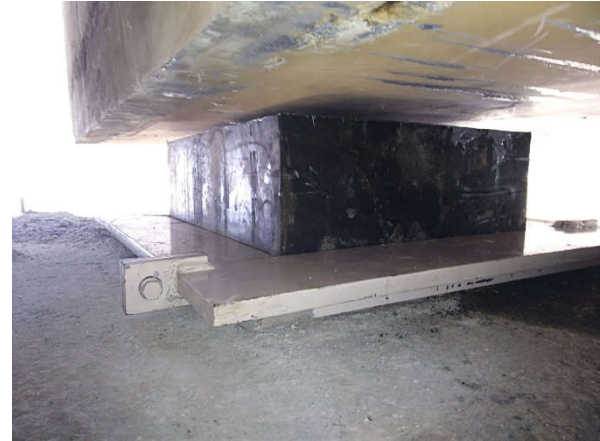
Figura 4. Sistema antirreptación

Si bien no se ha encontrado una causa clara que explique el desplazamiento de su posición teórica de los neoprenos reptados, como pudiera ser una tensión mínima muy pequeña, una pendiente excesiva sin chapón de regulación, etc, se plantea la instalación de una pequeña estructura auxiliar compuesta de perfiles metálicos de poco tamaño que evite el desplazamiento de estos dispositivos en el

futuro, ya que no es posible el anclaje de estos con el viaducto construido (Figuras 4 y 5).

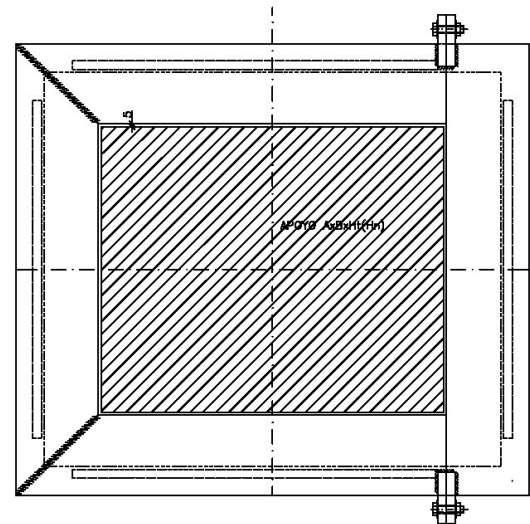
Figura 5. Sistema antirreptación

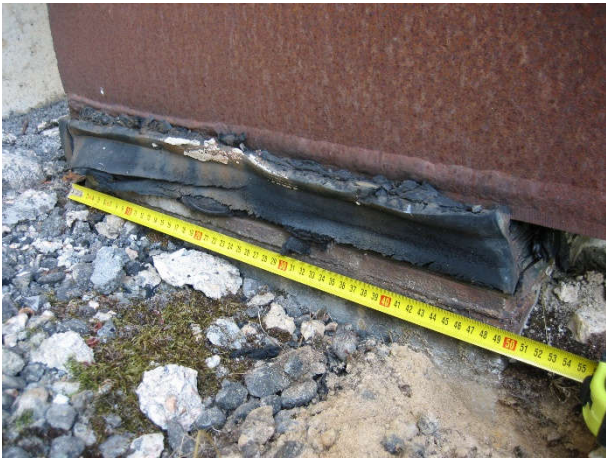
**Figura 8. Apoyo estribos**

La actuación desarrollada consiste básicamente en la sustitución de los aparatos de apoyo de neopreno zunchado existentes en los estribos por encontrarse en un estado de deterioro avanzado (Figura 8). Para llevar a cabo las operaciones de sustitución es necesario realizar las siguientes acciones sobre el puente, bien para permitir la maniobra de gateo del puente, bien para alojar los nuevos apoyos (cuyas dimensiones han variado sustancialmente respecto a los existentes en el puente):

- Refuerzos en la celosía metálica del tablero para resistir las cargas aplicadas durante gateo.
- Hidrodemolición y refuerzo de los estribos para conseguir las condiciones geométricas necesarias para disponer los nuevos apoyos de neopreno-teflón.
- Izado de la estructura por medio de torres de apeo.
- Refuerzo de la estructura metálica (Figura 9).
- Colocación de los nuevos apoyos de neopreno-teflón.
- Operaciones de reparación de subestructura, como demolición de mesetas, limpieza de suciedad con agua a presión y reparaciones del recubrimiento con mortero.

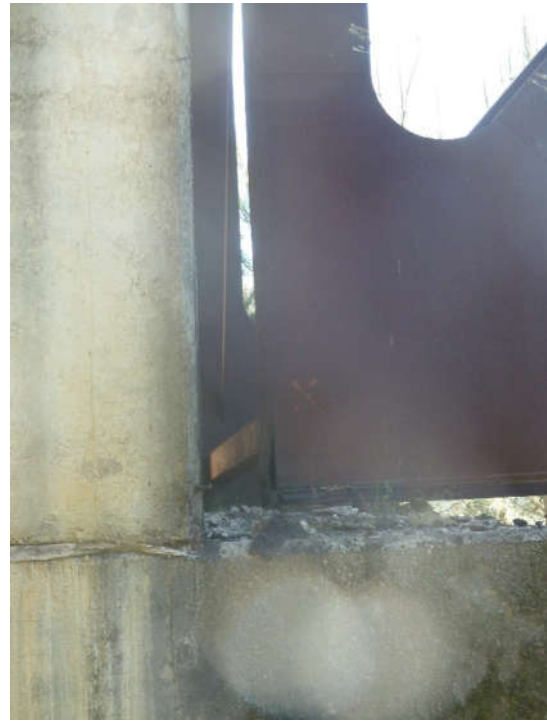
**Figura 9. Culata celosía metálica**

Se realiza el levantamiento con chapones sobre gatos para no sobrecargar las platabandas de la sección metálica.

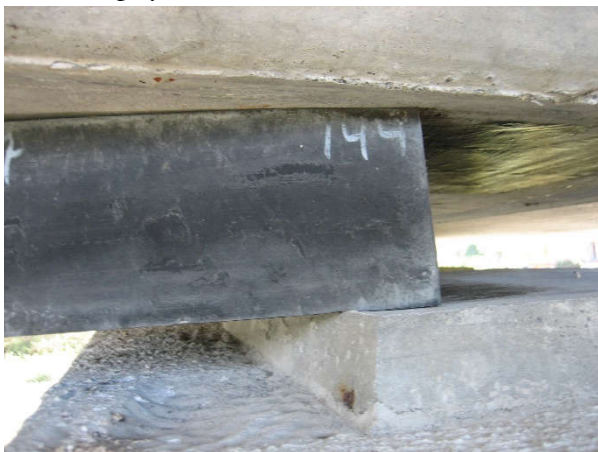
**Figura 10. Apoyo de pila**

Se determina una actuación inmediata en aquellos apoyos con una pérdida de posición ALTA, para evitar que la viga pierda un punto de apoyo sobre la subestructura (Figura 10). En aquellos apoyos de neoprenos que están a punto de caer del cabecero de las pilas urge disponer unos calzos de madera de alta resistencia (Figura 11) entre viga y pila ante la gravedad de las consecuencias que podría desencadenar la pérdida completa del apoyo (daños estructurales en viga, daños estructurales en losa armada, corte total del tráfico de la AG-53, etc.). Esta actuación de emergencia es independiente de la reparación del aparato de apoyo, que deberá ejecutarse a la mayor brevedad posible. Los calzos de madera a disponer entre viga y pila tendrán unas características mecánicas y geométricas suficientes para soportar 160 toneladas.

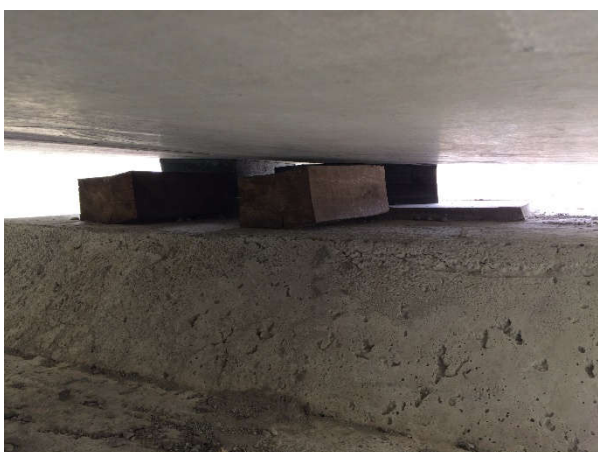
**Figura 11. Cuña de madera**

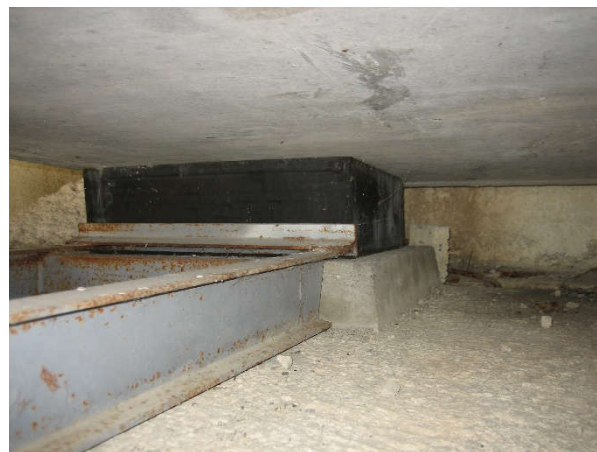
**Figura 12. Antirreptación en estribos**

- Sustituir apoyos en estribos y disponer un sistema antirreptación.
- En pilas se adoptará una solución similar, incluso en aquellos casos en los que no se hayan detectado patologías.

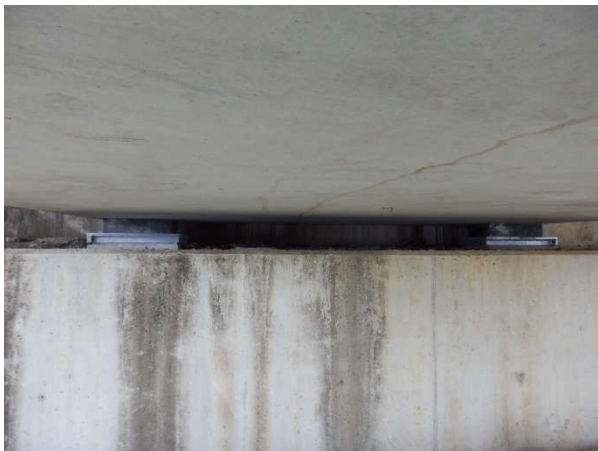
Figura 13. Actuación en estribos

Se proyecta disponer una estructura adicional metálica en los apoyos para evitar su reptación (Figuras 13 y 14).

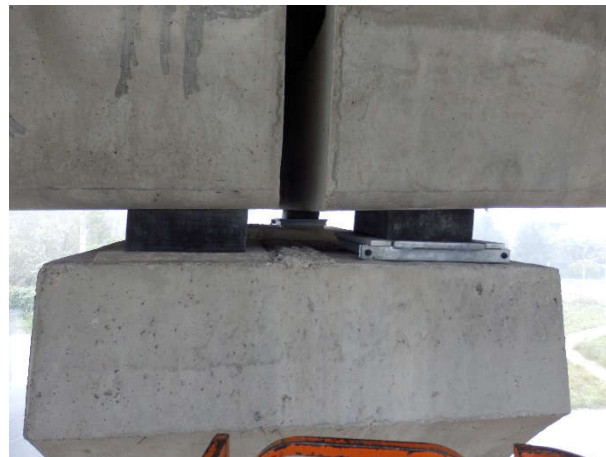
Figura 14. Actuación en pila

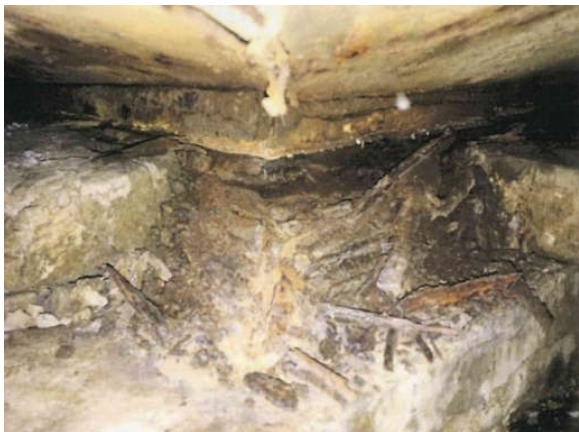
Tras inspección del viaducto se detecta que es necesario sustituir los aparatos de apoyo de estribos debido a su mal estado (Figura 16).

**Figura 16. Estado apoyos estribos**

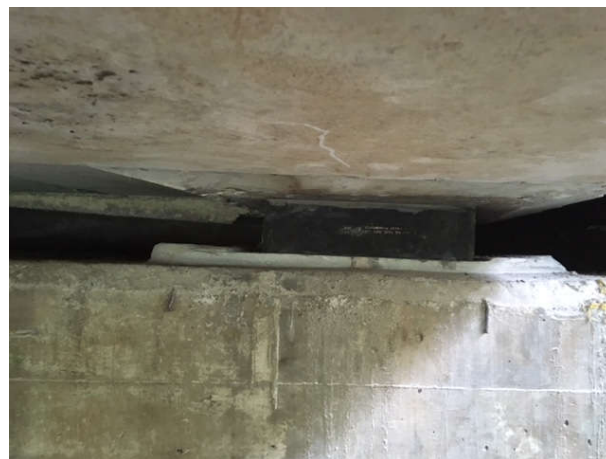
**Figura 17. Apoyo reparado**

- Demolición parcial de meseta superior de apoyos para preparar la colocación de gatos.
- Levantamiento con dos gatos de 200 t/apoyo con placa deslizante. Bloqueo de gatos.
- Sustitución de apoyos y reparación de mesetas. Se aplicará resina a los apoyos para garantizar la adherencia (Figura 17).
