Estudio de la seguridad estructural de la iglesia de San Prudencio en Talavera de la Reina

Analysis of the structural safety of the St. Prudencio's Church in Talavera de la Reina

Javier León^{*, a}, Leonardo Todisco^b

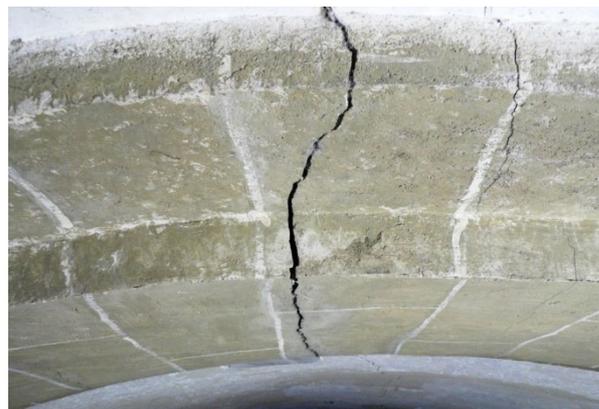
Se ha observado una fisura en clave de bóvedas y de arcos perpiaños (fig. 7), asociada

sin duda a un movimiento de los muros norte y sur. La causa más probable estaría relacionada, como es habitual en construcciones de este tipo, con la percolación de agua desde la coronación del muro a través del relleno entre hojas de los lienzos de los muros, o con un giro o asiento de la cimentación que lleva, a igualdad de empujes, a movimientos debidos a la pérdida de rigidez de los muros con relación a la situación original.

Figura 7. Fisura arco fajón

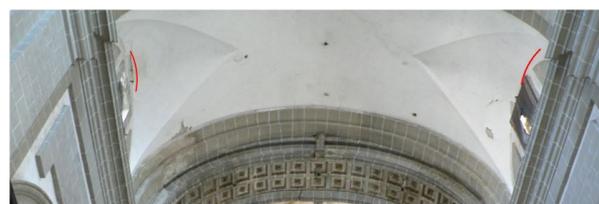
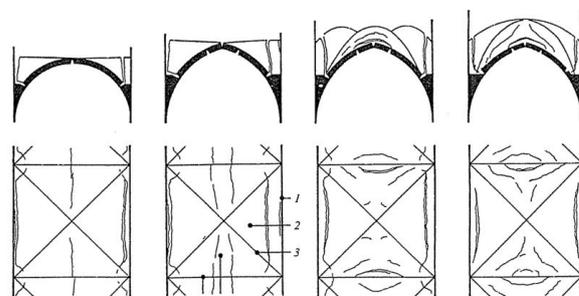
Además, se han encontrado fisuras tipo Sabouret entre el arco formero de los ventanales y la bóveda de los lunetos (fig. 8). Son la consecuencia lógica del movimiento horizontal de apertura de la bóveda por giro de los muros respecto a la base. También pueden ser el resultado, aunque los muros no hubiesen girado y, por tanto, los arranques no hubiesen sufrido movimientos impuestos, de fenómenos de fluencia y retracción de los morteros, que provocan una variación de longitud de la directriz, incompatible con las condiciones iniciales de apoyo. Son grietas muy frecuentes en estructuras de fábrica con bóvedas de aristas o de lunetos, o también de crucería, y dividen la estructura en una serie de bloques que, frente a un movimiento impuesto de separación relativa de los muros en que se apoyan, dan lugar a movimientos como los que se esquematizan en la parte inferior de la fig. 8.

Figura 8. Fisuras tipo Sabouret (en rojo en la foto superior). Abajo, una casuística de fisuras de este tipo para distintas bóvedas según R. Barthel [6].

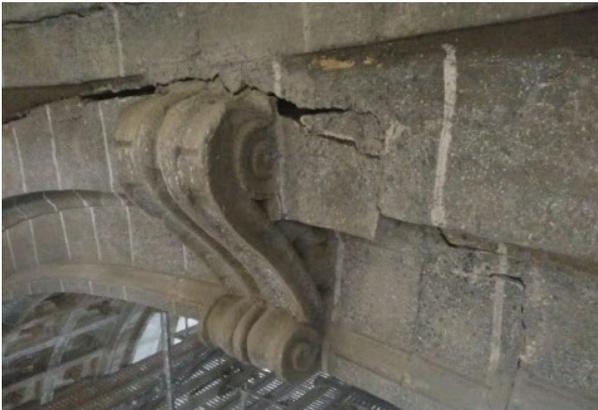
En el arco toral oeste se ha detectado el dislocamiento del sillar de clave (aquí sí es sillaría), en coincidencia con la fisura en clave del cañón (fig. 11).

Figura 11. Arco toral oeste. Detalle desde el andamio

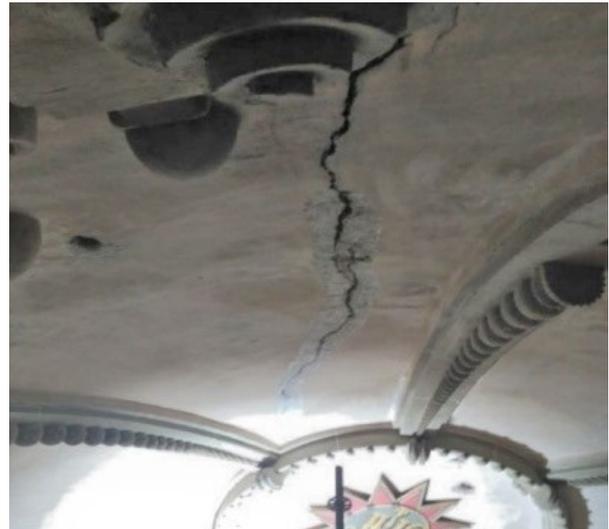
En la cúpula se han detectado fisuras según meridianos (fig. 12), hasta desaparecer a la cota típica de 52° aproximadamente, desde el eje vertical. La cúpula fue arriostrada en arranques en 1993 y no muestra síntomas de alarma estructural.

Figura 12. Grieta meridiana en la cúpula

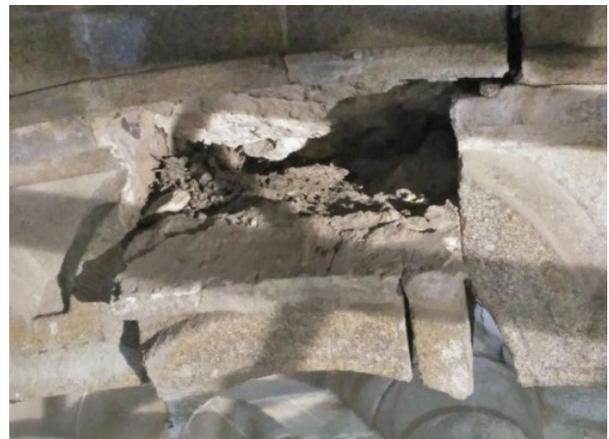
En el ábside se ha detectado una fisura según el meridiano, pasante en apariencia hacia el exterior, y una grieta en la venera con descuelgue de una dovela que quedó acodalada (fig. 14).

Figura 14. Pieza descolocada en la venera

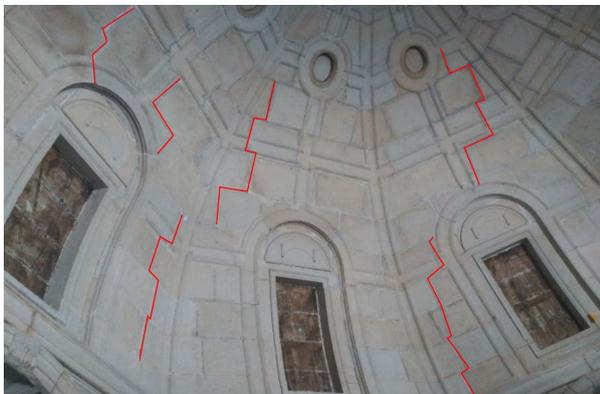
La puerta norte del crucero da acceso directo a la sacristía, de planta octogonal, cubierta con bóveda octogonal igualmente (fig. 15). Aparecen numerosas fisuras según meridianos, que dividen la bóveda en gajos independientes.

Figura 15. Sacristía, vista desde el interior

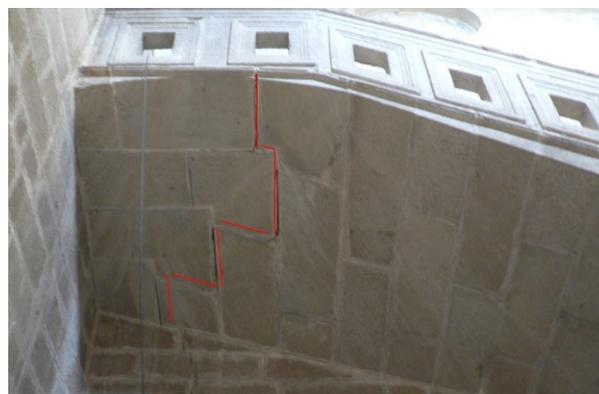
En la escalera del nordeste se han detectado fisuras en intradós, con separación de piezas, en parte alta, cerca del desembarco (fig. 18). Estarían vinculadas a movimientos de los estribos, como en el caso de los muros de la bóveda de cañón de la nave. Este daño es muy parecido al que se ha encontrado en la escalera del Archivo de Indias.

Figura 18. Fisura en el intradós de la escalera volada

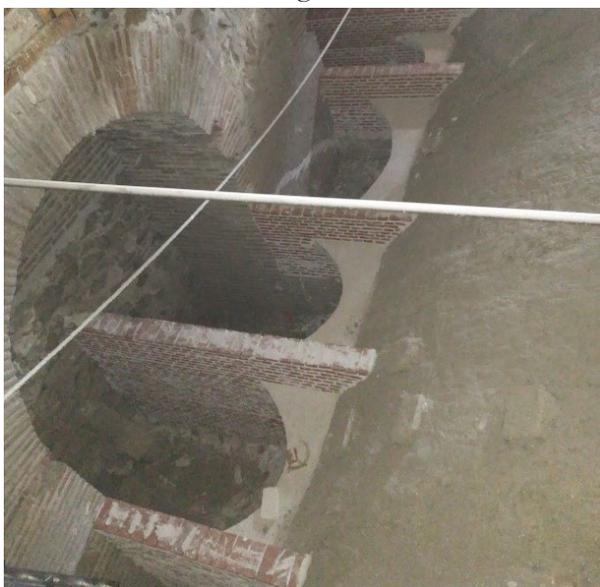
Figura 23. Foto trasdós con lengüetas (estado final)

La relación entre la nueva cota de coronación de las lengüetas y la flecha de la bóveda pasa a ser de 0,66, valor que encaja con la regla clásica de los 2/3. En la situación reformada, con la nueva cota de lengüetas, el espesor mínimo resulta ser 0,059 m. Por lo tanto, el factor de seguridad geométrico calculado como espesor real / espesor mínimo es $0,12/0,059 = 2,04$. Esta simple actuación permite duplicar el factor de seguridad geométrico, confirmando la importancia de los rellenos en la estabilidad de estructuras estudiados en los últimos años en la ETS de Ingenieros de Caminos, Canales y Puertos de la Universidad Politécnica de Madrid [5, 11]. El resultado, una vez finalizada la actuación, se muestra en la fig. 23.
