Nueva metodología para la delimitación de las zonas a reparar de un hormigón afectado por corrosión

New methodology for the delimitation of areas to be repaired of a concrete affected by corrosion

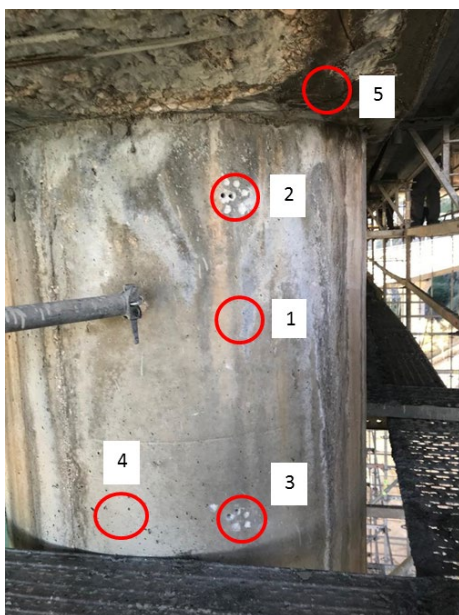
Figura 1 Fuste con puntos donde se llevaron a cabo los análisis. Elemento A

El elemento A corresponde a un fuste del viaducto contaminado por cloruros debidos al uso de sales de deshielo (ver Figura 1). El elemento no presenta problemas de fisuración, ni daños visuales y, por tanto, no es considerado como un elemento a reparar dentro de la estructura.

Los datos de potencial de corrosión indican un posible problema futuro de corrosión que en el momento puntual en el que se realizaron las medidas podría estar inactivo, pero que, tras un periodo de lluvias o época de invierno, podría volver a activarse, degradando un elemento que no ha sido contemplado durante los procesos de reparación.

Los porcentajes de cloruros obtenidos en las muestras extraídas en el punto 2 en contacto con la armadura (4 cm de distancia) se acercan en zonas próximas a la armadura al valor del 0,6% en peso de cemento para la comprobación del Estado Límite en relación con la corrosión de las armaduras pasivas para

la hipótesis de dosificación de cemento baja. La misma tendencia se observa en el punto 3, donde los datos en superficie y a 1 cm de profundidad arrojan valores similares. Por otro lado, si se supone una dosificación más alta de cemento por m³ de hormigón (400 kg/m³), todos los valores resultarían inferiores a 0,55%. Es decir, se acercan al umbral límite de la EHE, pero no lo alcanzan. Dado que este umbral debe haberse adoptado con un criterio conservador, eso explicaría la ausencia de daños por corrosión en este momento en el elemento. Sin embargo, nos encontramos ante una estructura contaminada por cloruros, que de no ser tratada podría presentar deterioro en un plazo breve.

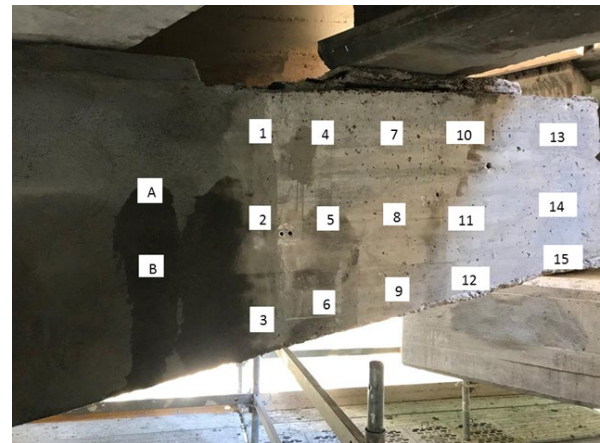
En este caso, el elemento B analizado presenta zonas reparadas (puntos A y B) y zonas no reparadas (puntos 1-15).

Figura 2 Dintel con puntos donde se llevaron a cabo los análisis. Elemento B

Los parámetros electroquímicos de corrosión muestran una estructura donde la zona no reparada (puntos del 1 al 15) presenta potenciales de corrosión más positivos de -275 mV, con resistividades que se sitúan en un amplio rango situado entre 512 Ω·m y más de 5000 Ω·m, lo que permite verificar que, en aquellos puntos con resistividades bajas no existe, actualmente, un proceso de corrosión.

La concentración de cloruros es muy similar en el punto 2 y en el punto 11. Ambos puntos siguen contaminados por cloruros con concentraciones en zonas próximas a la armadura (3 cm de recubrimiento) que llegan al límite del 0,6% de cloruros en peso de cemento considerado como valor límite si se supone un contenido de cemento de 275 Kg/m^3 de hormigón (escenario más conservador). Esto no coincide con lo obtenido mediante técnicas electroquímicas donde no se detectaban procesos de corrosión.

Se observa, pues, que existen zonas del elemento B aún contaminadas por cloruros que, si bien no presentan síntomas de corrosión, si no son aisladas de la fuente de los cloruros o se

limita la movilidad de estos, los cloruros podrán seguir acumulándose y comenzar a provocar daños por corrosión en las armaduras.

En este caso se pone de manifiesto la necesidad no solo de una inspección visual para la acotación de la zona de parcheo, sino ensayos que permitan cuantificar la fuente de contaminación, permitiendo a los agentes implicados la decisión de la selección de las zonas a reparar: i) zona deteriorada visualmente; ii) zona no deteriorada pero con el periodo de iniciación de la corrosión en marcha; iii) zona sin deterioro y sin corrosión, pero con cloruros suficientes para iniciar la corrosión en un futuro próximo.

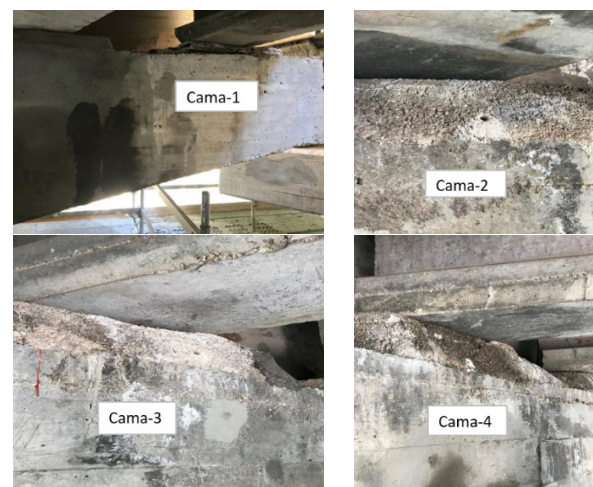
Las camas o asientos de apoyos, identificados como elemento C (Figura 3) estaban aparentemente más degradados y eran de un hormigón más pobre.

Figura 3 Camas de asiento. Elemento C

La Figura 3 ilustra también cuatro zonas, de cuatro camas de asiento, también analizadas, aunque esta vez solo se cuantificó la cantidad de cloruros presente en el hormigón.

Se puede observar que la cantidad de cloruros acumulada en estos elementos es muy superior a la presente en las demás zonas analizadas. Es muy posible que los cloruros aportados como sales superficiales sobre la calzada percolen hasta depositarse en las camas de asiento de las vigas. La ausencia de una gran humedad puede favorecer que los cloruros no continúen difundiendo hasta hormigones de zonas inferiores. Estos altos contenidos en Cl^- coinciden con que estos elementos eran los que presentaban un peor estado.
