Sustitución de los apoyos y refuerzo de las pilas intermedias del puente atirantado de Sancho el Mayor.

Bearings replacement and strengthen of the intermediate piers of the Sancho el Mayor cable-stayed bridge.*

Leonardo Fernández Troyano^a, Lucía Fernández Muñoz^{*, b}, Alberto Muñoz Tarilonte^c, Guillermo Ayuso Calle^d, Carlos Pérez Domínguez^e

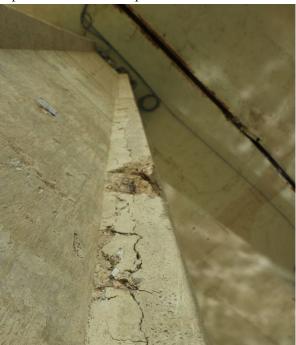
Previamente a la ejecución del refuerzo se realizó la reparación de los paramentos de hormigón saneando las partes afectadas donde existían desconchones con armaduras oxidadas (Figura 11). El saneo se realizó desde plataformas elevadoras con martillos de baja cadencia de goleo, sin afectar a las armaduras. Se realizó un cepillado hasta la eliminación del óxido a las armaduras afectadas. Posteriormente se aplicó un pasivado cementoso para terminar se aplicó un mortero previa humectación del soporte a saturación tipo clase R4.

Figura 11. Desconchones existentes en las pilas. Las fisuras de tamaño superior a 0.20 mm se inyectaron con resinas y el resto se sellaron.

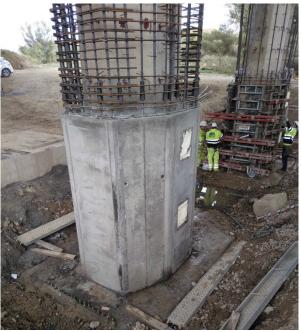
Figura 15. Primera tongada de la pila hormigonada.

En el momento de la redacción del artículo solo se había realizado el hormigonado de las dos tongadas inferiores.
