Rehabilitación del Puente Árabe sobre el río Henares en Guadalajara (España).

Rehabilitation of the Arab Bridge over the Henares River in Guadalajara (Spain).

Ramón Sánchez de León ^a, Alberto Herrera Gómez ^b y Francisco Sánchez de León.^c

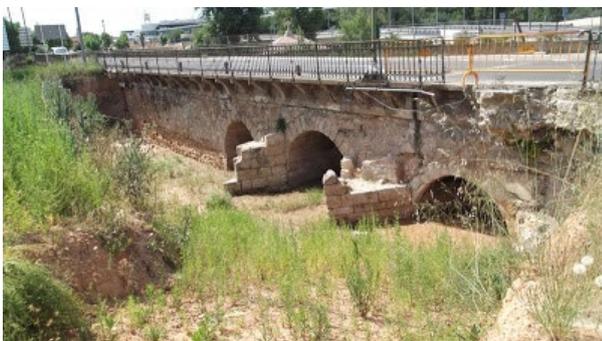
Recientemente se han destapado tres arcos (A6 a A8) del puente árabe que estaban cubiertos por maleza y lodo. Estos ojos del puente ya aparecen documentados en planos de 1742 y 1760. Estos arcos se corresponden con el antiguo cauce de avenidas. Los arcos estaban deteriorados y especialmente los tajamares que separan los mismos, donde la parte superior estaba prácticamente demolida. Los arcos son de un radio mucho más reducido que los arcos principales del río y dan idea de su carácter de aliviadero.

Figura 5. Arcos A6 a A8. Derecha a Izquierda. Aliviadero sobre cauce de avenidas.

La parte superior de los dos tajamares entre los arcos 6, 7 y 8 (los que fueron descubiertos recientemente) están demolidos. En esta actuación se reconstruyen mediante mampostería concertada de piedra caliza, similar a la existente en el puente, si bien se realizó de tal manera que pueda distinguirse de la fábrica original, tal y como explicita el Informe del Servicio de Cultura de la JCCM. Esta mampostería se recibió con mortero de cemento CEM II/B-P 32,5 N y arena de río M-5 tintado color ocre.

En los arcos recientemente descubiertos (6 al 8), se acumulaba en su intradós una gran cantidad de escombros y restos que fue necesario retirar y limpiar para dejar accesible estos arcos. En la parte del suelo se extenderán 25 cm de zahorra artificial, que sirven como camino de acceso a dichos arcos.

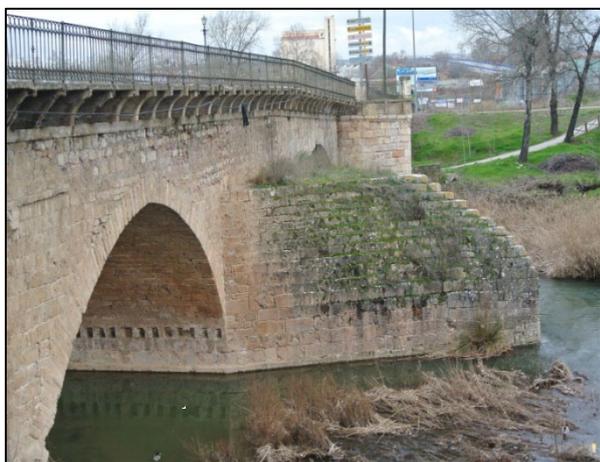
Figura 6. Tajamar central.

Los tajamares se conservaban en buen estado, si bien, se hacía necesario limpiarlos de vegetación. Esta vegetación había crecido al estar realizados los tajamares en tongadas horizontales de mampuesto que permiten la acumulación de suciedad. El tajamar central no tenía sombrerete por lo que era una fuente permanente de filtraciones y de degradación.

No se apreció fisuración vertical entre los tajamares y el resto del puente, lo que denota que las cimentaciones de estos tajamares son similares a las existentes para las pilas, no existiendo movimientos diferenciales entre pilas y tajamares.

En esta planicie superior de los tajamares se proyectó una losa de hormigón tintado en color ocre de 15 cm de espesor y armado para evitar la fisuración del hormigón por retracción. Esta losa tiene una pendiente superior al 1% para evitar que las aguas queden en la parte superior del tajamar. Debajo de esta losa se dispondrá de un geotextil de 180 gr/m² que sirve como malla antihierbas.

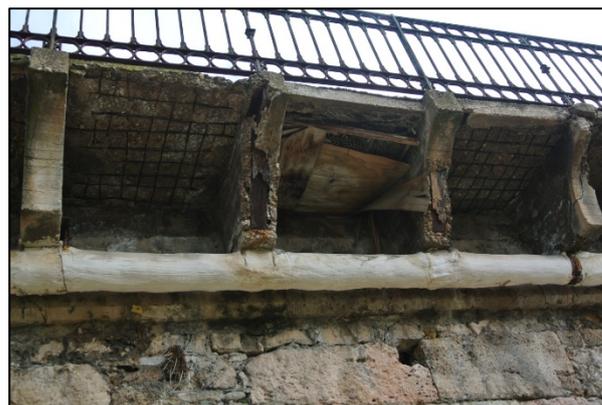
Lo que peor se conservaba, sin lugar a dudas, era la ampliación del tablero que se realizó en 1922, pasando de 7,50 m a la anchura actual de 10,00 m. Esta ampliación se realizó con costillas metálicas a ambos lados del puente ancladas a macizos de hormigón corridos a lo largo de los laterales de la estructura. Posteriormente estas costillas fueron recubiertas de hormigón y sobre ellas se extendió una losa de hormigón armado de 10 cm conformando la acera actual. El desnivel entre acera y calzada antigua se salvaba mediante un angular metálico roblonado a las costillas.

La oxidación de las costillas metálicas ha provocado una expansión del acero oxidado que ha reventado el recubrimiento de hormigón en masa, podían apreciarse numerosas costillas metálicas vistas que habían perdido parte del recubrimiento y otras costillas en las que este recubrimiento se veía claramente agrietado y a punto de desprenderse.

La losa de hormigón entre costillas (acera del puente) estaba en general muy degradada, con la armadura vista (barras lisas) y oxidada, lo que había provocado la pérdida del recubrimiento del hormigón.

Figura 7. Estado de las costillas de acerado en voladizo y tubería colgada. Observese el mallazo visto del acerado.

Se levantó la losa de hormigón de 10 cm entre costillas y se cortó el mallazo. Con la demolición de estas aceras se quedaba la parte superior de la costilla vista y con fácil acceso a la misma.

Las costillas de acero del puente estaban recubiertas por un hormigón que estaba muy degradado y que no tiene ninguna función estructural sino de protección del acero de la propia costilla. Este recubrimiento de hormigón fue eliminado completamente, dejando la costilla de acero vista en toda su superficie.

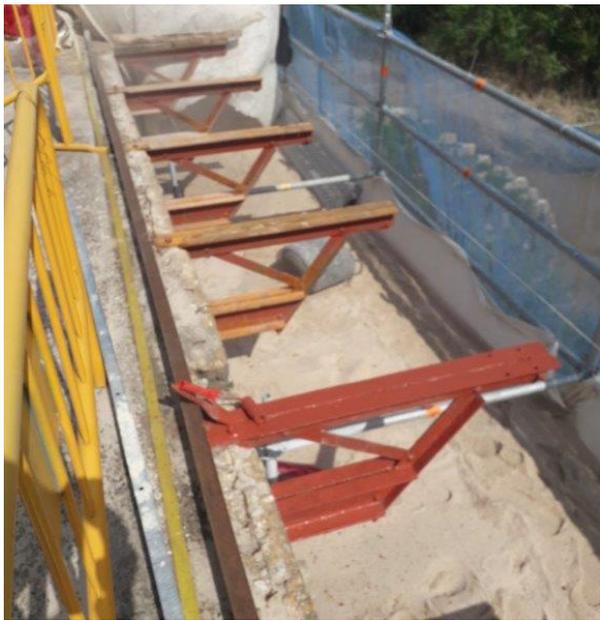
Figura 8. Tratamiento de costillas interiores metálicas.

Se realizó una preparación de la superficie de las costillas de acero en las caras por la que se iba a adherir al hormigón mediante chorro de arena de sílice desecada de diferentes granulometrías, eliminando escamas y óxidos mediante tratamiento de ataque rápido con una disolución ácida, lavado posteriormente con agua y limpiando con tricloroetileno para disolver aceites y grasas. El grado de limpieza alcanzado con el chorro de arena será de Sa 2 1/2.

Para mejorar el comportamiento futuro frente a la oxidación de las costillas, se ejecutó un revestimiento anticorrosión para pasivación del acero y que sirvió de puente de unión acero-hormigón. Este puente de unión fue a base de cemento de resinas epoxi modificadas, que se

aplicaron sobre el soporte de acero previa limpieza mediante de chorro de arena, como ya se comentó en el epígrafe anterior. El tratamiento se realizó con dos capas de 1 mm cada una con una dosificación por capa de producto de 2 kg/m²/mm. La pasivación del acero de la costilla y aplicación de puente de unión entre acero y hormigón, se realizó con un intervalo máximo de 12 horas posterior al chorreado para evitar la formación posterior de óxido.

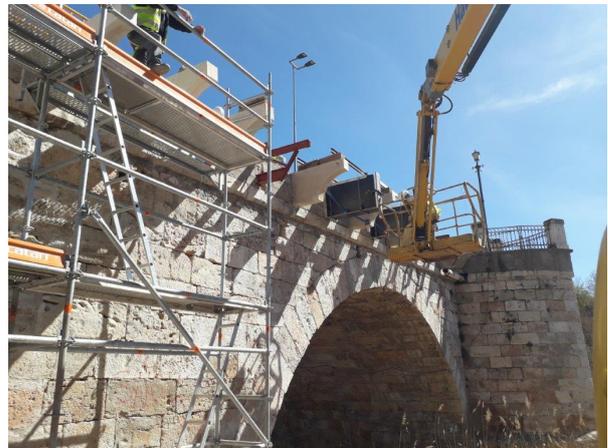
Figura 9. Hormigonado de costillas con hormigón autocompactante.

Se realizó una reconstrucción de todas y cada una de las costillas con hormigón autocompactante para evitar ser vibrado y además garantizar una buena compacidad que proteja mejor las costillas interiores de acero.

El hormigón era tintado de color ocre imitando a la piedra natural caliza, para ello se realizó con cemento blanco y tintado. Tenía que ser de retracción compensada para evitar el despegue de este hormigón con el existente en los macizos de anclaje del puente, con resistencia superior a los 25 MPa, tamaño máximo del árido 12 mm, reforzado con fibras de polipropileno multifilamento. Esta operación conllevó la puesta en obra manual del hormigón con la comprobación de total llenado del

recrecido mediante desbordamiento de la masa de hormigón por los orificios practicados y curado, tal y como puede verse en la imagen adjunta.

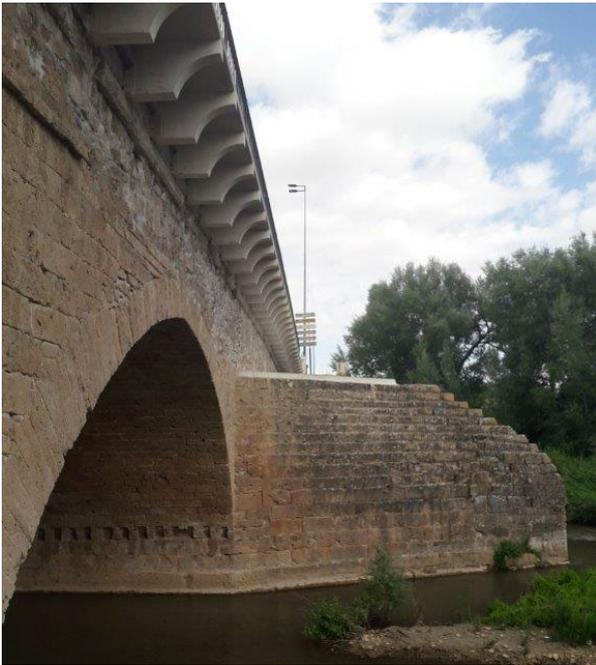
Figura 10. Vista de vano principal tras la reconstrucción.

La acera se materializó mediante un pavimento continuo de hormigón HA-25/P/20/I de color ocre, para lo cual se utilizó como base hormigón blanco y posteriormente tintado. El dibujo del pavimento fue imitando al adoquín, adecuadamente entonado con el bordillo, tal y como se recoge en el informe del Servicio de Cultura de la JCCM.

La acera proyectada es de 10 cm de espesor, que junto a los 5 cm de la prelosa constituirá una altura de 15 cm total de acera. El hormigón es armado con mallazo de acero B-500S de 15x15 de 16 mm de diámetro, endurecido y enriquecido superficialmente y con acabado impreso en relieve mediante estampación de moldes de goma. Se realizaron juntas para evitar la retracción superficial del hormigón y la consecuente aparición de fisuras. Finalmente se hizo un lavado con agua a presión y se aplicaron resinas de acabado, que garantizan el antideslizamiento de la superficie.

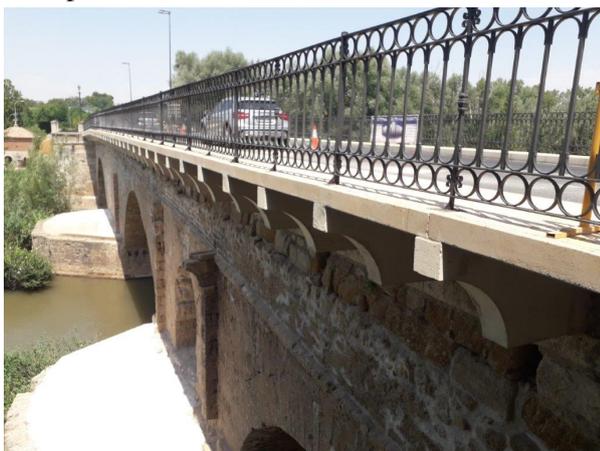
Figura 11. Vista general del puente acabado.

En las zonas que lo requerían se realizó una limpieza general primaria en seco, de depósitos superficiales, vegetación, polvo y detritus de la fábrica de cantería, mediante la eliminación manual y la aplicación de depresión de aire con maquinaria adecuada, eliminando el polvo, y

adheridos finos existentes (depósitos superficiales). Se realizó una revisión general de los tímpanos y arcos, eliminando manualmente los cascotes y elementos disgregados existentes que pudieran desplomarse. Toda la vegetación en los tímpanos fue quitada, ya que con sus raíces, son fuente de muchos desperfectos en los puentes de piedra. Uno de los paramentos más afectados es el tajamar existente entre los arcos 2 y 3, donde existía mucha vegetación, al estar la mampostería escalonada.
