EVALUACIÓN DEL PUENTE DE EUGENIO RIBERA SOBRE EL RÍO PERALES EN ALDEA DEL FRESNO. MADRID

ASSESSMENT OF THE BRIDGE OF EUGENIO RIVERA OVER THE PERALES RIVER AT ALDEA DEL FRESNO. MADRID

Pedro Pablo Sánchez Martínez-Falero^a, Ángel Carriazo Lara^b y Domingo López Martín^c

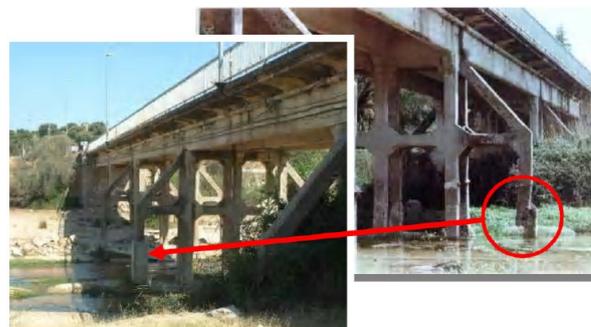
Se desconoce intervención alguna en este puente hasta 1999, año en que la empresa GEOCISA realizó una reparación de fustes dañados, refuerzo del nervio central del tablero, a cortante con pletinas de acero (14 pletinas/alma) y a flexión con bandas de fibra de carbono (2 en cara inferior), inyección y sellado de una grieta en el estribo 1, fresado y repavimentación de calzada e instalación de defensas flexibles metálicas. También fruto de esta intervención se dispuso una limitación de carga a 12 toneladas.

Figura 6. Intervención del año 1999.

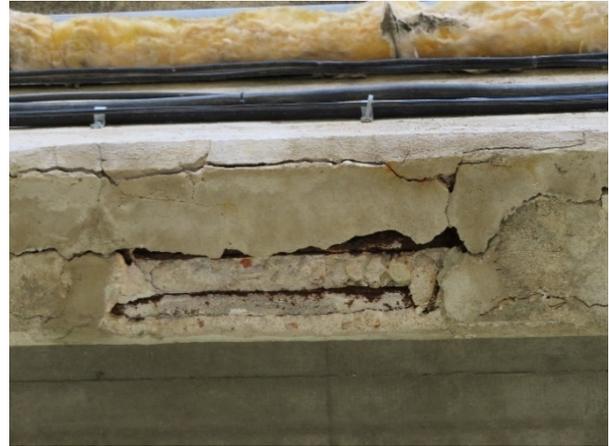
Los paramentos de hormigón tanto de tablero como de las pilas presentan grandes lajaciones, que dejan la armadura a la vista con corrosión e incluso aparente pérdida de sección, así como un estado de fisuración severo en los nervios del tablero y en algunos elementos de las pilas, ocasionados por la corrosión de las armaduras.

Figura 9. Armadura vista con corrosión en nervio.

Una rehabilitación estructural orientada por un lado a la regeneración volumétrica de los elementos mediante morteros tixotrópicos tipo R3/R4 más o menos elásticos, bicomponentes, de base cementosa, previa preparación de las

Esta rehabilitación debe culminarse con tratamientos de protección del hormigón, mediante pinturas anticarbonatación o morteros fluidos impermeabilizantes.

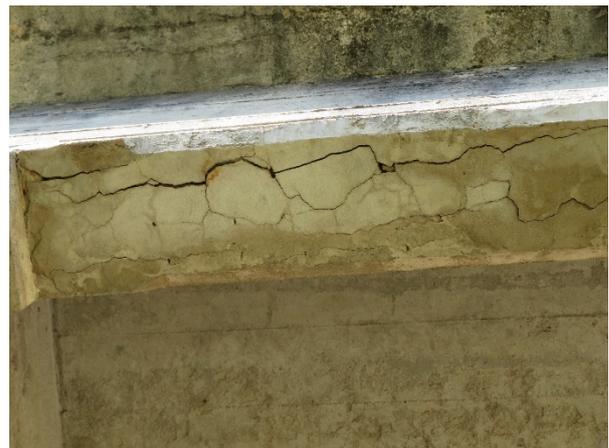
Figura 10. Fisura por corrosión en nervio.

La medida del “frente” de carbonatación, que marca la profundidad de penetración del dióxido de carbono y la consecuente reducción de la alcalinidad pasivante, parece que ha podido alcanzar, eventualmente, la profundidad de las armaduras. En esta situación el acero ya no está físicamente protegido por la alta alcalinidad del hormigón, y con la presencia de humedad y oxígeno normal, se producirá la corrosión, llevando a fisuración y desprendimiento del recubrimiento de hormigón.

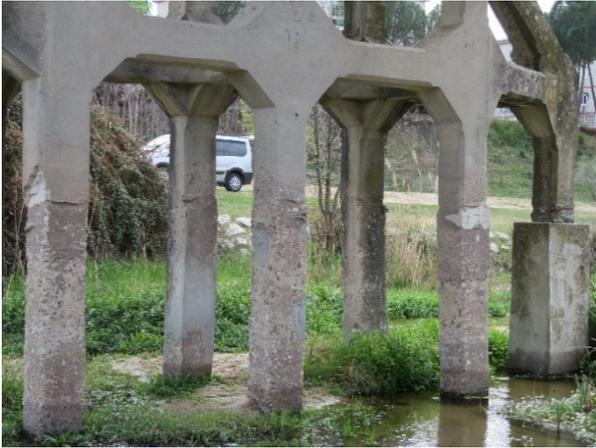
Las pilas no presentan un mejor aspecto. A la erosión generalizada de los pilotes prefabricados con el árido visto se unen las patologías debidas a la corrosión de las armaduras en buena parte de sus elementos, ya sean fustes o riostras.

El descenso del lecho ha dejado en evidencia la falta de alineación de pilotes con sus correspondientes soportes, la falta de verticalidad en alguno de ellos y la poco cuidada ejecución de las juntas entre hormigones.

Figura 11. Refuerzo de fuste y erosión generalizada.

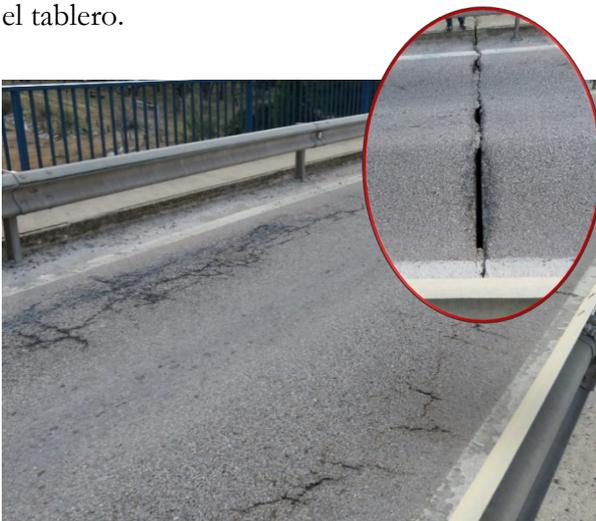
Por último, la plataforma no presenta mejor aspecto; la superficie de rodadura está envejecida y sometida al rigor de los agentes climáticos. Así, se ha localizado desgaste en las bandas por las que habitualmente ruedan los vehículos, grietas por causa de envejecimiento y descarnaduras localizadas por la superficie del pavimento sobre el tablero.

Figura 12. Vista del estado del pavimento y de las juntas.

No existen dispositivos de dilatación en las juntas entre tableros con lo que el agua discurre libremente por la subestructura.

Por otro lado, se debe acometer una rehabilitación funcional que debe contemplar el dotar al puente de los elementos auxiliares necesarios que posibiliten su funcionamiento adecuado y eviten su deterioro por los fenómenos climáticos. Entre estos cabe destacar los correspondientes al pavimento de calzada y aceras, a los sistemas de impermeabilización del tablero y de drenaje del mismo y a la disposición de juntas de dilatación y de sistemas de contención. En relación a esto último, en un puente prácticamente urbano, como el que nos ocupa, con el tránsito regulado por semáforos y con una limitación de velocidad de 40 km/h, no parece lo más adecuado mantener la barrera de seguridad tipo "bionda". Aprovechando una ampliación de acera se debería disponer un elemento disuasorio para el tráfico que a la vez proteja a los peatones pero que tenga una estética más cuidada.

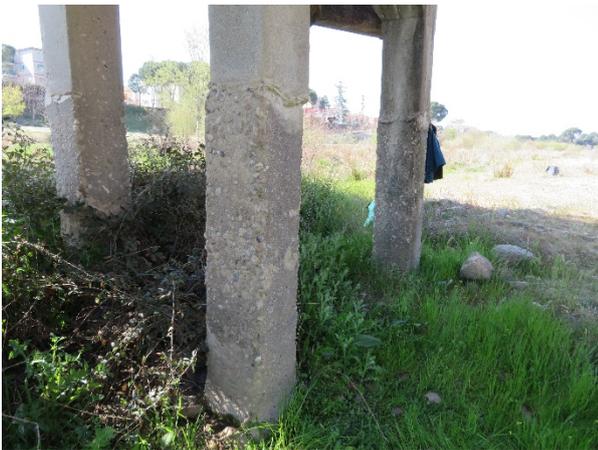
Hay otro daño claramente perceptible de forma general en los elementos de hormigón que es el envejecimiento del material. Se observa que es un hormigón viejo, no en vano tiene cerca de 100 años. Este fenómeno se hace más patente en los pilotes prefabricados hincados, perfectamente detectable en su “grosera” unión con los pilares. El efecto físico de erosión es palpable en aquellos dejando a la vista el árido grueso, en ausencia de lechada y de árido fino.

Figura 13. Erosión en los pilotes.

Por último, se debe realizar una intervención preventiva frente al riesgo de socavación. Por un lado, recalzar con micropilotes las pilas y además proteger el lecho con un manto de escollera.
