Estudio de la trascendencia de los asientos ocurridos en un complejo de edificios como consecuencia de la construcción de un túnel próximo*

*Study of the impact of the subsidence that occurred in a building complex as a result of the construction of a nearby tunnel***

Ismael Carpintero García^{*, a}, Jorge Rueda Puerta^b

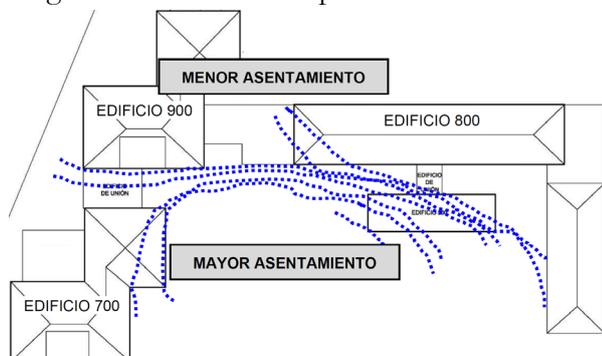
Figura 2. Croquis de isolíneas aproximadas de los máximos asientos registrados.

De acuerdo con los registros del seguimiento, los asientos de mayor magnitud en la superficie del terreno se produjeron en la zona entre los edificios “500”, “700” y “800” (donde se encontraba el edificio “600”). El máximo asiento medido fue de unos 70 mm en un punto de la fachada del edificio “500”. En la Figura 2 se representan las isolíneas de asientos de magnitud similar en la superficie del terreno.

Además, estos resultados eran congruentes con el seguimiento realizado, de manera que los daños se concentraban allí donde mayores asientos y distorsiones se habían registrado. Como puede verse en el croquis de isolíneas de asientos de la Figura 2, los edificios más afectados fueron el “500” y el “700”, en las zonas más próximas al pozo de bombeo (en el “500”, por sus reducidas dimensiones, la zona afectada era prácticamente todo el edificio). Los

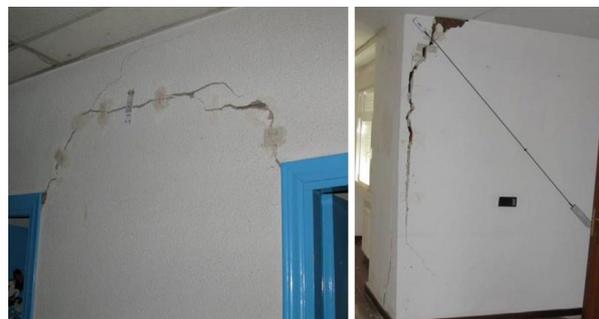
La mayor parte de los daños registrados fueron fisuras en tabiques, cerramientos y pavimentos de planta baja (Figura 3). Estos daños se debieron a movimientos relativos de la cimentación y del terreno de apoyo de las soleras según dos componentes: una vertical, que originó distorsiones en los nudos de los pórticos; y otra horizontal, que afectó sobre todo a los solados de planta baja. En el caso particular del pasillo de conexión entre los edificios “500” y “800”, los movimientos relativos ocurridos, fundamentalmente de componente horizontal, causaron el desgarro de los casquillos de unión jácena-pilar (Figura 4).

Figura 3. Fisuras en particiones del edificio 700.

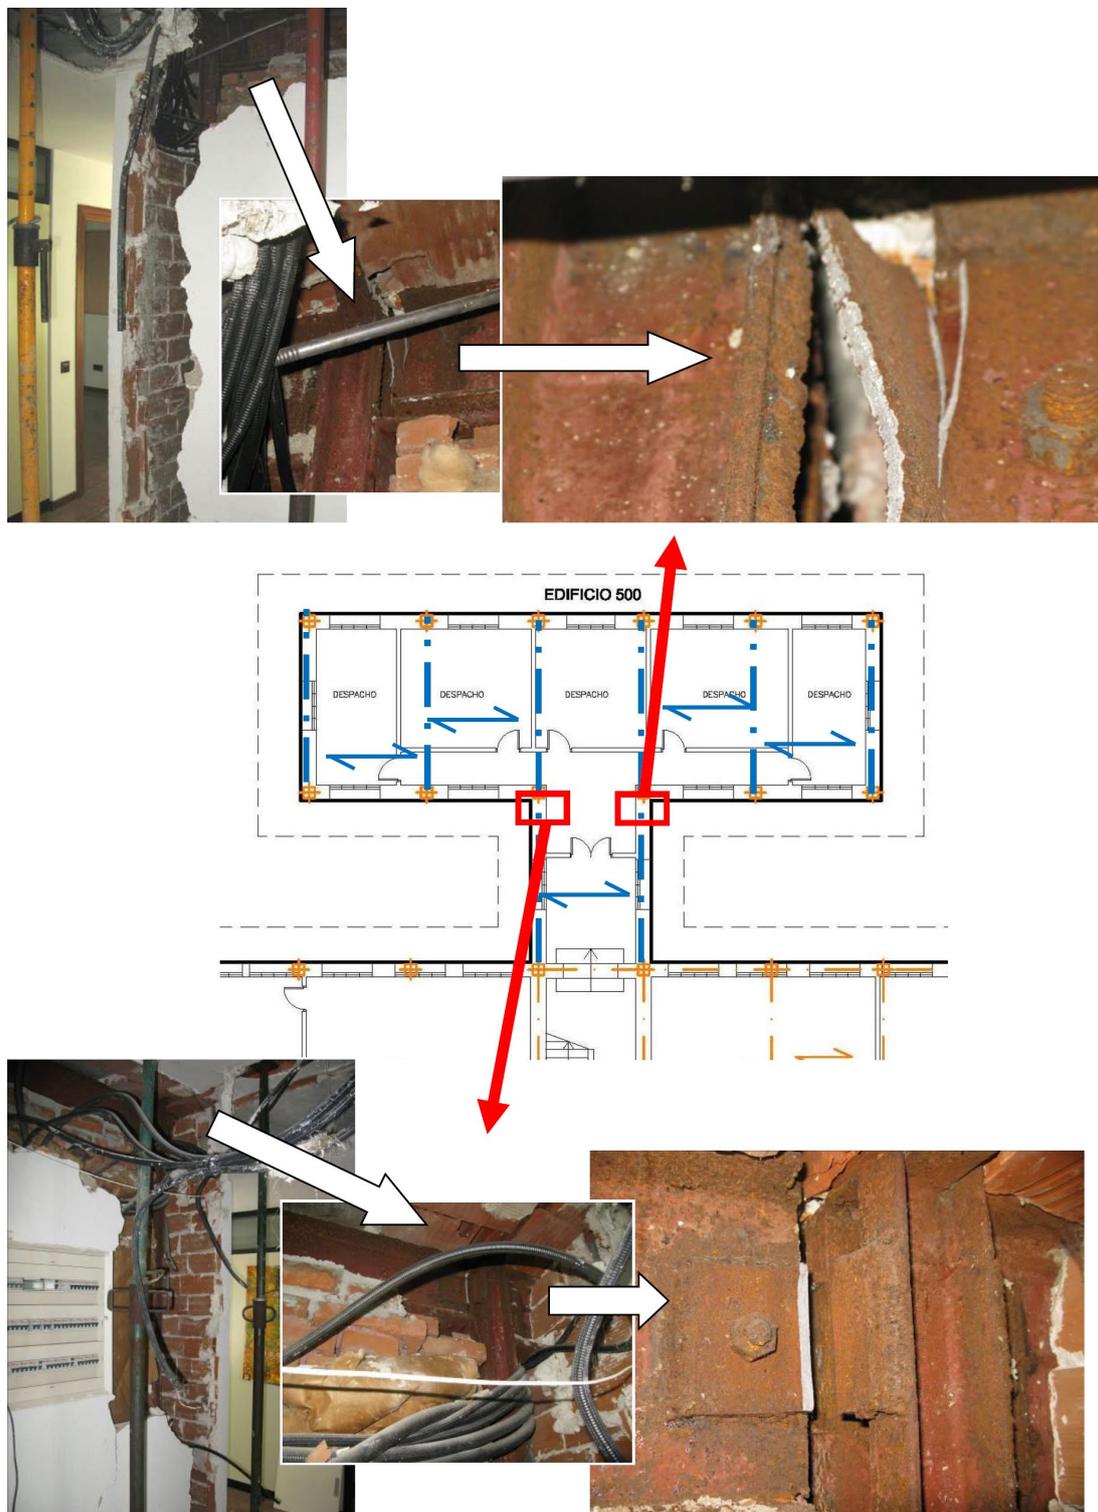
Figura 4. Rotura de casquillos de unión en el pasillo entre los edificios “500” y “800”.

Al tratarse de una estructura eminentemente isostática, las distorsiones inducidas por los movimientos de cimentación no generaron esfuerzos significativos sobre ella, aunque sí podían llegar a dañarla ya que exigen una cierta capacidad de movimiento en los nudos. Esta capacidad de movimiento de los nudos se vio superada en las zonas sometidas a mayores distorsiones, como ocurrió en el pasillo de conexión entre los edificios “500” y “800”, rasgándose los casquillos (Figura 4).

La composición química de las muestras también resultó muy heterogénea, con contenidos de Carbono Equivalente moderados en todos los casos y que no condicionaban la soldabilidad del acero. Cabe señalar que las muestras de los casquillos que desgarraron (Figura 4) presentaban altos contenidos en fósforo, elemento muy pernicioso en el acero pues le confiere fragilidad en frío. Este aspecto justifica el modo de rotura ocurrido en estos casquillos ante los movimientos de la estructura por los asentos de la cimentación.

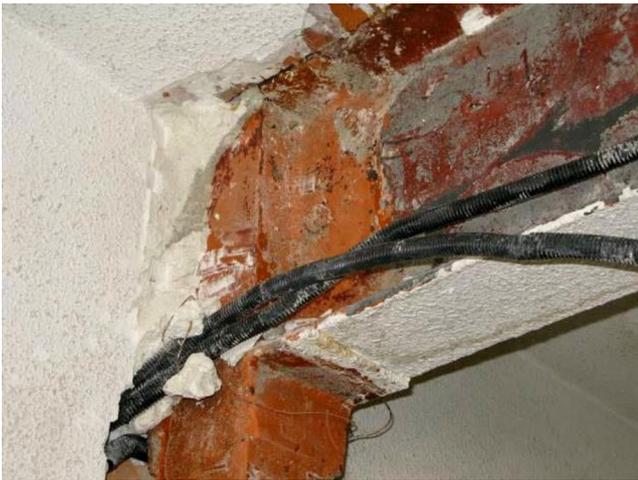
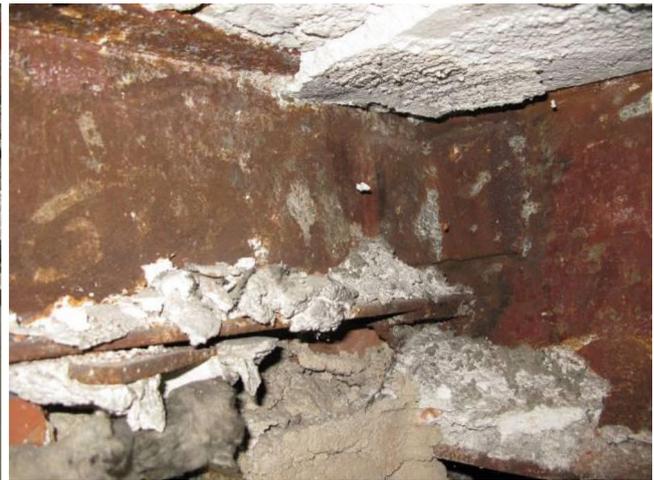
La inspección de calas permitió determinar la configuración estructural de los edificios. Así, se pudo conocer que todos los nudos de pórticos son eminentemente isostáticos, resueltos con casquillo simple soldado a los pilares y al alma de los perfiles IPN de las jácenas; aunque en algunas ocasiones el apoyo de perfiles en pilares se realizaba mediante apoyo en ménsulas cortas (Figura 5).

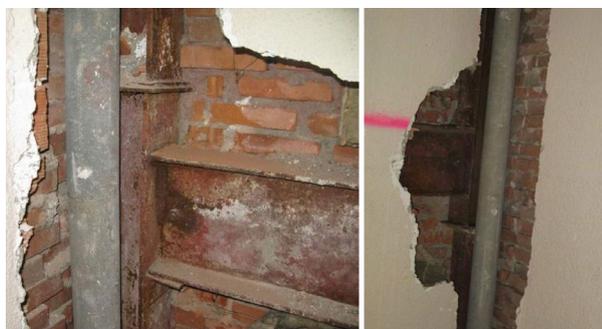
Tampoco se encontraron paños de fábrica de particiones que estando correctamente retacados y enlazados a la estructura pudieran garantizar un arriostramiento de conjunto eficaz. De hecho, en las calas de nudos de cerramientos, en particular en las cajas de escalera (Figura 7), se constató que los entramados de los pórticos no quedan embebidos en los cerramientos (salvo en el tramo de planta baja).

En las estructuras objeto de estudio, el arriostramiento de los edificios estaba confiado en la práctica a las particiones de albañilería. Este mecanismo no resulta suficientemente eficaz, dado que los entramados de fachada y de las cajas de escalera no estaban suficientemente enjarjados en los cerramientos como para poder contar con ellos como paños de arriostramiento.

las recomendaciones de actuación se centraron en materializar un sistema de arriostramiento que garantizase una trayectoria clara de las fuerzas horizontales hasta la cimentación; mecanismo resistente actualmente

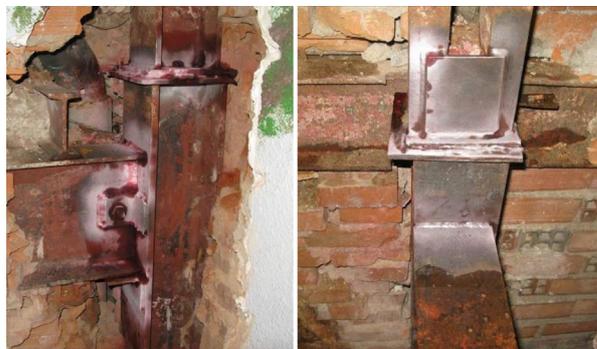
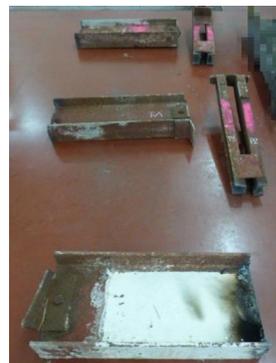
Los ensayos en obra consistieron en el estudio mediante líquidos penetrantes de aquellos nudos de la estructura que, a la vista de los daños y del seguimiento realizado, se estimó que podían haber sufrido las mayores distorsiones (Figura 8).

En estos ensayos no se detectó ningún daño significativo. En particular, no se apreció que hubiese fisuras en el material metálico que pudieran desencadenar un fallo frágil de las uniones (aparte del desgarro de los mencionados casquillos). Sí se detectaron algunos defectos leves, sin trascendencia estructural, tales como poros, mordeduras, depósitos de escorias y falta de material.
