# Estudio de un colapso local en una cubierta de una nave industrial\*

*Study of an industrial ship roof partial collapse\*\**

Ismael Carpintero García<sup>\*, a</sup>, Iván Costa Céspedes<sup>b</sup>

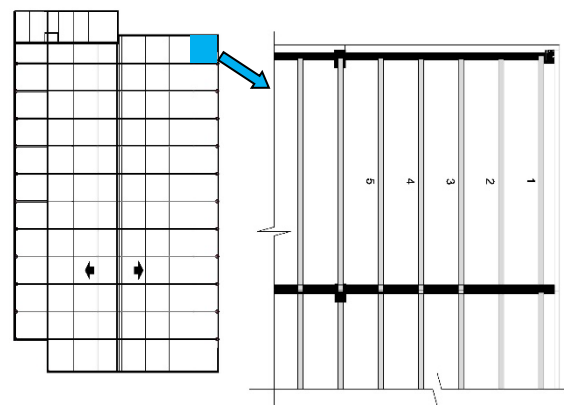
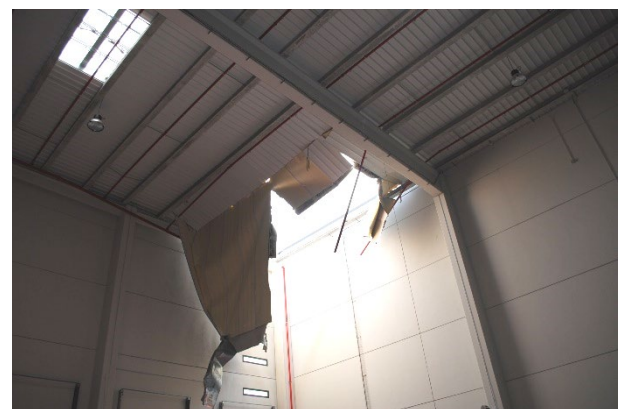
Figura 3. Zona del colapso.

El colapso local de la cubierta se produjo al romperse tres correas de la cubierta (correas 2, 3 y 4 de la siguiente figura). Las correas adyacentes (la 1 y la 5) quedaron con una deformación por flexión remanente, con fisuración asociada.

Así pues el hundimiento se produjo por el fallo de la zona central de los vanos por agotamiento súbito del cordón comprimido de la sección.

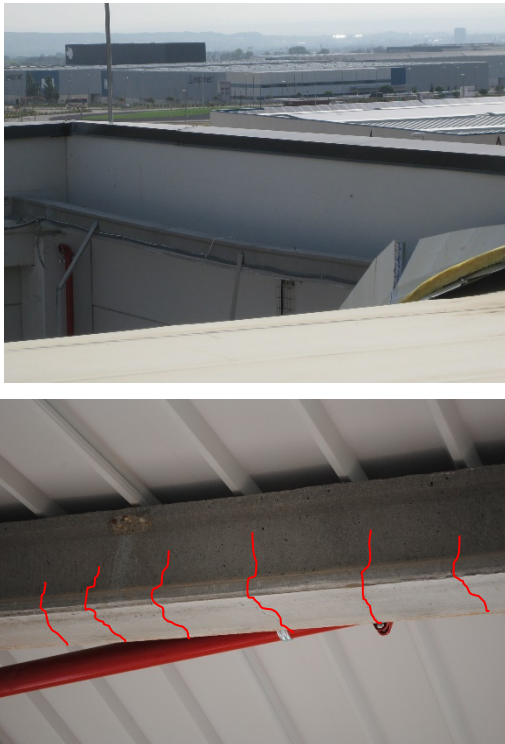
Figura 4. Vista de las correas adyacentes tras el colapso.

La Propiedad hizo una prueba con una carga repartida en las correas 1 y 5 después de desmontarlas de la cubierta, con una configuración de apoyos simples en sus extremos. Se habrían alcanzado los 25 cm de flecha en centro de vano, desarrollándose la fisuración por flexión previamente observada antes del desmontaje de estas correas (ver figura nº 4).

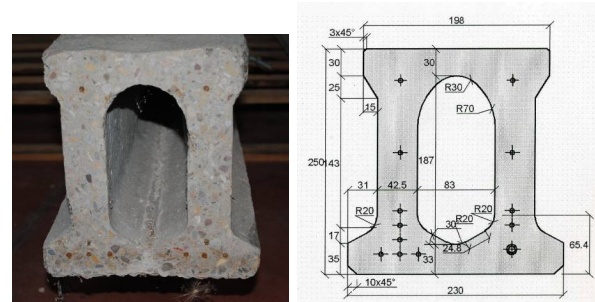
Figura 5. Sección transversal de las correas.

Las correas que sufrieron el colapso eran de 10,30 m de longitud y 250 mm de canto. La geometría de la sección transversal estaba definida en unas fichas de características técnicas, si bien la fila de alambres de pretensado de menor brazo mecánico estaba compuesta por alambres de 4 mm de diámetro, frente a los 5 mm especificados en las fichas.

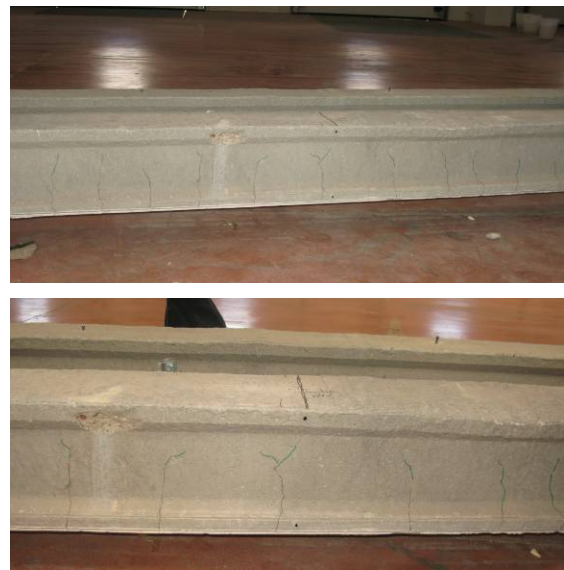
Figura 6. Fisuración por flexión desarrollada en las correas que fueron sometidas a una prueba de carga.

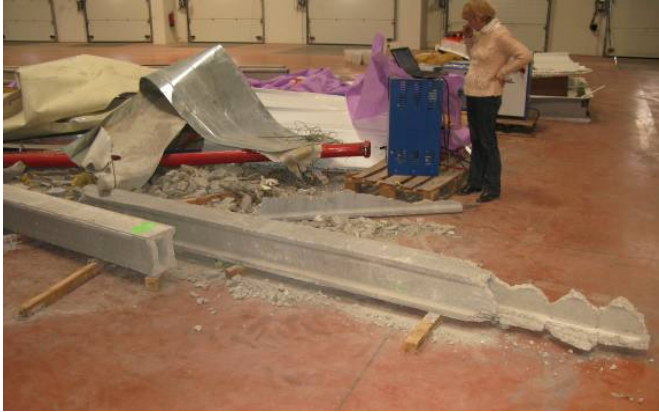
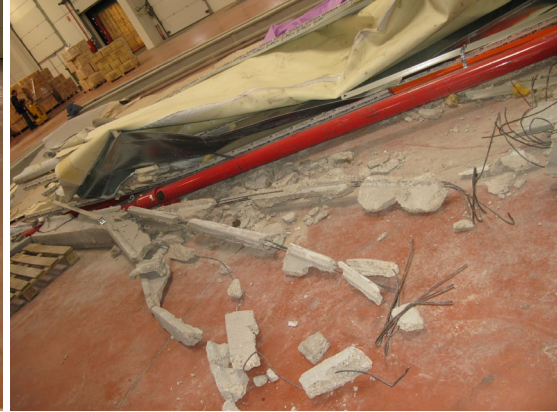
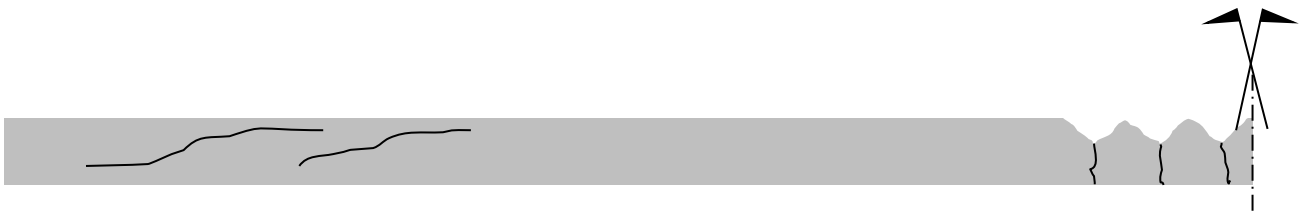
**Figura 7. Forma de rotura de las correas deducida de su inspección.**

- En la zona central del vano aparecían fisuras de flexión (transversales a la directriz de la pieza, arrancando de la cara inferior y cerrándose en las almas hacia la cara superior).
- El cordón comprimido de las correas en el centro del vano se había desprendido rompiéndose las almas con una fractura característica en forma de diente de sierra.
- No se observó rotura con estricción en los alambres de las correas en zonas próximas al centro del vano.
- En muchos de los fragmentos se produjo una fractura longitudinal de las correas aproximadamente a la mitad del plano de las alas y/o de las almas. En ocasiones, cerca de las zonas de apoyo aparecieron fisuras de trazado inclinado en las almas, ascendiendo hacia el centro del vano.

Estas fisuras tendían a perder inclinación en el encuentro del alma con las alas superior e inferior

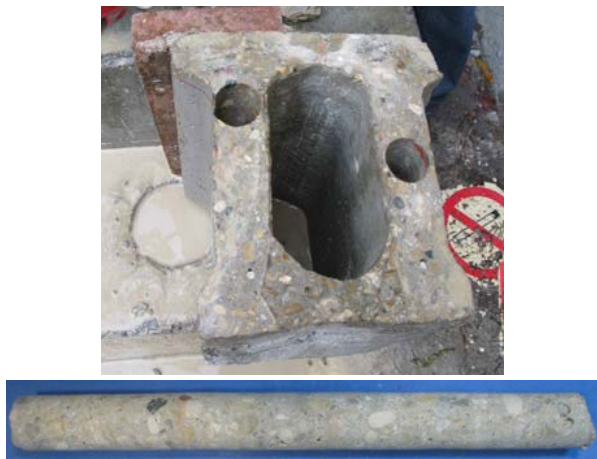
Figura 8. Microtestigos de hormigón extraídos para su ensayo.

Para analizar la resistencia del hormigón fue necesario extraer probetas de las almas de 30,4 mm de diámetro (para un tamaño máximo del árido de 12 mm). De estos ensayos se dedujo una resistencia media de 31,9 MPa y estimada de 28,7 MPa, con un coeficiente de variación de 0,06. Cabe señalar que en las fichas de características técnicas se especificaba una resistencia de 40 MPa.

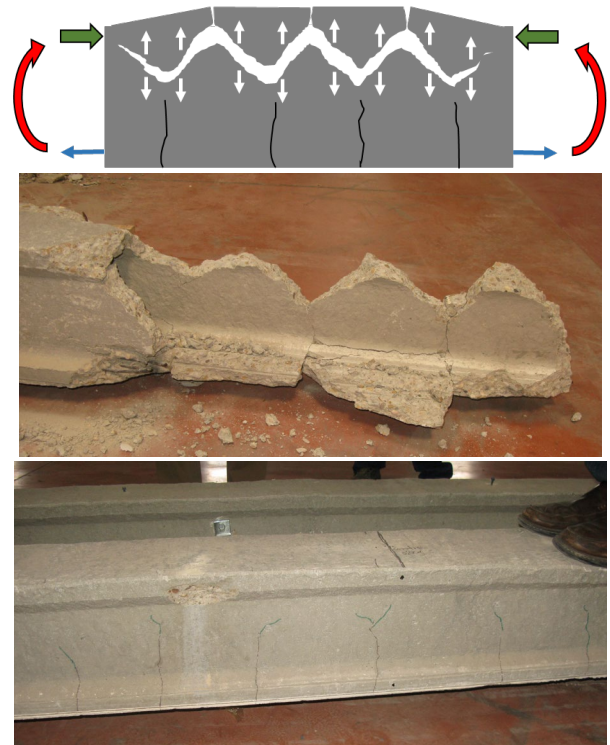
En este caso sin embargo, la ausencia de armadura transversal que coaccionase el bloque comprimido, y la menor masividad de las almas, hizo que el cordón comprimido se descompusiera de forma súbita en fragmentos, lo que justificaba la forma de rotura observada.

**Figura 11.** Croquis explicativo de la rotura del bloque comprimido y trazado de las fisuras desarrolladas en las correas sometidas a una prueba de carga por la propiedad.
