Patologías de levantamiento de vanos extremos en tableros continuos de luces descompensadas por rotura de anclajes. Puente de Los Vados (A-92G)

Pathologies for hoisting of extreme spans by breakage of anchors in continuous decks with decompensated span lengths. Los Vados bridge (A-92G)

Alejandro Castillo Linares^a, Guillermo Montero Poyatos^b, Francisco Javier Sierra Carrillo de Albornoz^d

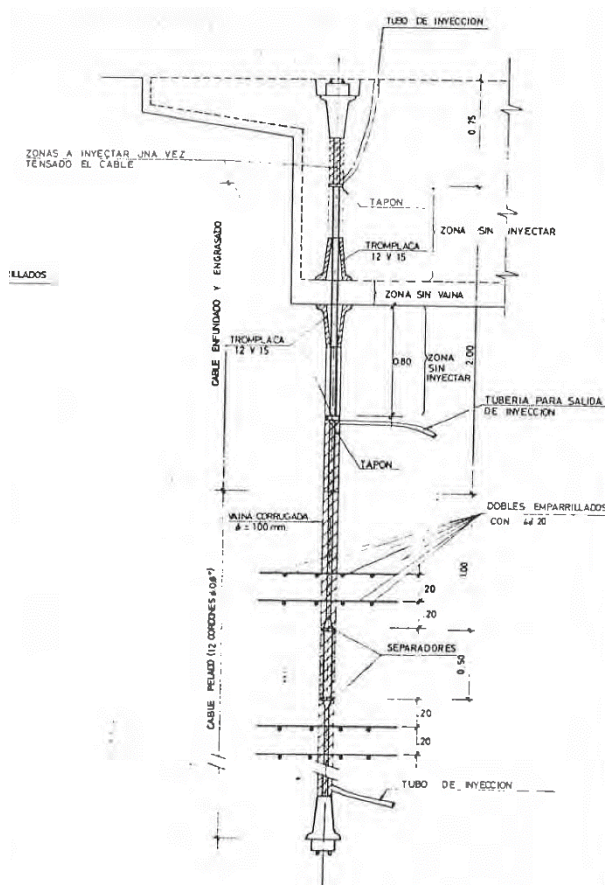
Figura 7. Detalle del sistema de anclaje vertical tablero-estribo en estructura de ampliación.

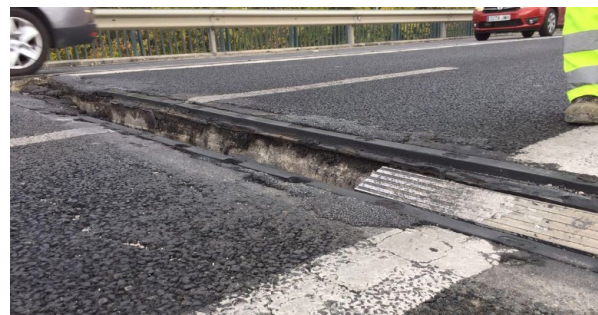
El 21 de noviembre de 2016 se detectó un resalte significativo, de casi 20 cm de altura, en el carril izquierdo de la calzada izquierda (sentido Granada-Sevilla) de la Carretera A-92G, como consecuencia del levantamiento de uno de los tableros del Puente de los Vados, en el apoyo sobre el Estribo Oeste (figura 8).

Según se pudo comprobar in situ, ello estaba motivado por la rotura de los cables de los anclajes verticales de fijación vertical del tablero a los estribos.

Figura 8. Detalle de la junta de calzada tras levantamiento de extremo del puente.

- 1) Se contrapesó la ausencia de anclajes mediante la colocación de dos bañeras cargadas de zahorra, que posteriormente se sustituyeron por muertos de hormigón de contrapesos de grúas. Dado el carácter de urgencia de la actuación, se introdujeron pesos de forma progresiva y ordenada hasta que se recuperó la flecha ascendente en el extremo del tablero, comprobándose posteriormente por ACL Estructuras que la carga real aplicada coincidía sensiblemente con la teórica necesaria para garantizar el descenso.

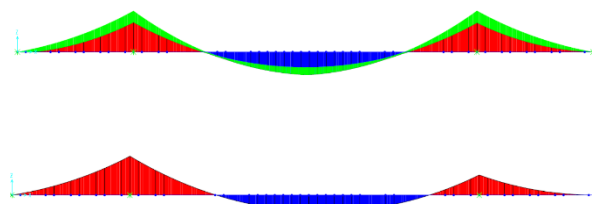
Teniendo en cuenta la situación en la que se encontraba el viaducto, como paso previo al dimensionamiento completo de la solución de reparación estructural finalmente aplicada, se llevó a cabo una verificación de que el tablero, en la situación provisional en la que se encontraba, no presentaba riesgo de colapso estructural, ya que hay que tener en cuenta que cuando se produce la rotura de los tendones de anclaje vertical, la ley de esfuerzos en el tablero sufre una modificación. Dicha modificación produce un decremento de los esfuerzos de flexión negativa permanentes en la pila contigua al estribo en el que se produce la patología, e incremento de esfuerzos de flexión positiva entre dicha pila y centro luz del vano central.

A partir de la realización de modelos de cálculo se comprobó que los esfuerzos a los que teóricamente se vio sometida la estructura durante el tiempo transcurrido entre la rotura de los tendones y la colocación de contrapesos, (situación en la que no pasa el tráfico) eran, en general, inferiores a los esfuerzos para los que la estructura habría de estar dimensionada (que incluyen los efectos de sobrecargas). Únicamente en una zona muy particular se producía un incremento de esfuerzos respecto a los de diseño, de en torno a un 10%, que se consideró asumible, habida cuenta de los coeficientes de seguridad disponibles en estructuras de este tipo (que a nivel global son del orden de 1.7, 1.15 por minoración de las propiedades del acero y 1.45 de coeficiente de mayoración medio de acciones). Además, teniendo en cuenta que la disminución de coeficiente de seguridad se producía en una situación accidental, se consideró admisible. Todo ello fue posteriormente avalado al

Figura 9. Comparativa de leyes de esfuerzos flectores. Abajo la correspondiente a la situación de obra.

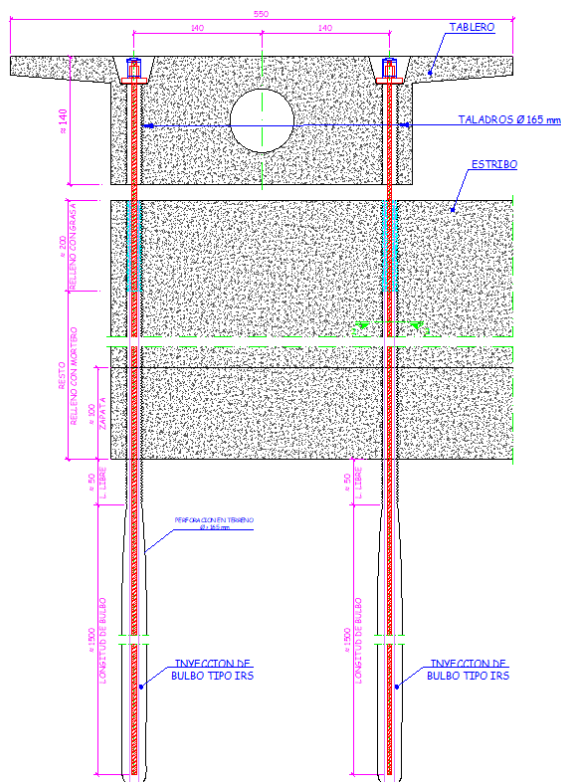
Figura 10. Imagen descriptiva de la solución de reparación tomada de los planos.

La solución de reparación consistió en la ejecución de 2 anclajes definitivos con barras pretensadas a cada lado de cada anclaje antiguo de cables. Las dos barras serán tipo Dygw dag de acero de alto límite elástico (950 Mpa) de Ø47 mm, que garantizan una capacidad última resistente ligeramente superior a la del anclaje de cables existente.

Para poder ubicar las barras, fue necesario realizar 2 perforaciones verticales de Ø165 mm a cada lado del tendón existente, separadas aproximadamente 35 cm del eje del tendón en dirección de avance del puente. Las perforaciones atravesaron el tablero y todo el cuerpo del estribo, prolongándose bajo éste al menos 15.5 m dentro del terreno, donde se llevaba a cabo la inyección a modo de bulón. Se realizó la inyección del bulbo del anclaje tipo IRS [4] en 15 m de profundidad, dejando así 50 cm bajo zapata del estribo como longitud libre del anclaje, en la que podía existir hormigón de limpieza. En la figura 10 se incluye definición general del sistema de anclaje aplicado.

Debido a que el carácter de emergencia de las obras no hacía posible optar por barras de acero inoxidable, por razones de suministro en fecha necesaria, se optó por aplicar una barra de anclaje de acero al carbono envuelta en tubo de polietileno de 75 mm de diámetro y 8 mm de espesor (presión nominal de 10 atm), inyectada

con grasa entre polietileno y barra. En los 2.0 m superiores del estribo, el conjunto quedó ubicado dentro de un tubo manguito de Ø105 mm (necesario para llevar a cabo la inyección al terreno), quedando lleno de grasa todo el espacio existente entre la barra y tubo manguito, y entre éste y la perforación. En el resto de longitud perforada del estribo, tanto el espacio interior entre barra y tubo manguito, como el exterior entre tubo manguito y perforación, quedaron inyectados con mortero.

Además de lo anterior, en toda la longitud engrasada del estribo (2.0 m superiores del estribo), hueco estribo-tablero (17-20 cm) y en el canto del tablero, la barra fue previamente tratada con limpieza de desengrasado y posterior aplicación de pintura antioxidante específica, como tratamiento anticorrosión unido a la propia protección con grasa dispuesta entre el tubo de polietileno y la barra.

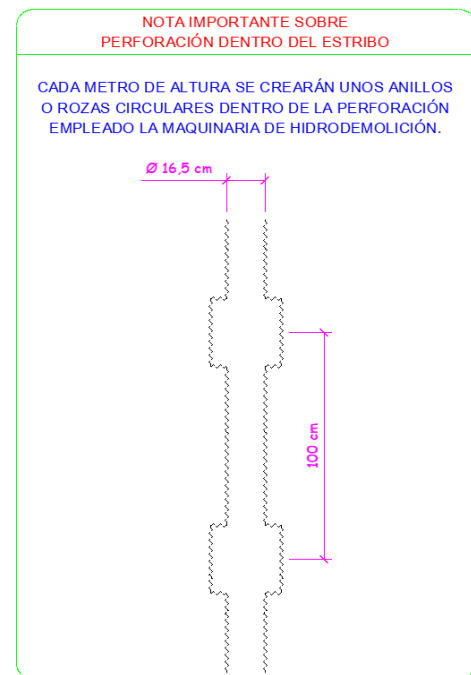
Figura 11. Nota incluida en los planos sobre procedimiento para ejecución de anillos interiores.

Por todo ello, se diseñó y ejecutó una solución de refuerzo similar, pero disponiendo en este caso una barra $\text{Ø}47$ mm por elemento de anclaje, que quedó directamente anclada dentro del cuerpo del estribo, previo tratamiento adecuado de las paredes de la perforación con técnicas de hidrodemolición. El anclaje de la barra tesada se realiza en este caso dentro del cuerpo del estribo, en lugar de contra el terreno existente bajo la cimentación, con objeto de evitar posibles asentos bajo el plano de cimentación del estribo, ya que el tablero de esta estructura de dovelas prefabricadas más antigua, podía ser más sensible a asentos del terreno.

Con objeto de conseguir una rugosidad apropiada de las paredes de la perforación dentro del estribo, que garantizase el eficaz anclaje de la barra, se realizaron unos anillos o rozas circulares cada 1.0 m de longitud dentro de la perforación, empleando para ello maquinaria de hidrodemolición (véase detalle de figura 11). La aplicación de la técnica de hidrodemolición deja una superficie de perforación rugosa, pero no resultaba suficiente para garantizar el anclaje dentro del cuerpo del estribo, por lo que fueron realizados los anillos adicionales. La longitud de perforación dentro del estribo fue de aproximadamente 6.0 m (hasta llegar a la cara inferior de la zapata de cimentación). Para retirar el detritus acumulado de la hidrodemolición se aplicó finalmente limpieza con aire a presión en toda la perforación.
