Evolución, problemática y estrategia de reparación de los túneles de Calle 30 (M-30, Madrid)

Progression, problems and strategy for the repair of Calle 30 tunnels

Tomás Ripa Alonso^a, Noemí Corral Moraleda^b

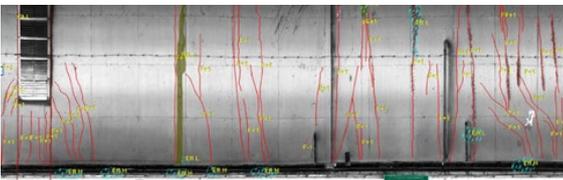
<p>Fisuración generalizada en losa.</p>
Explotación

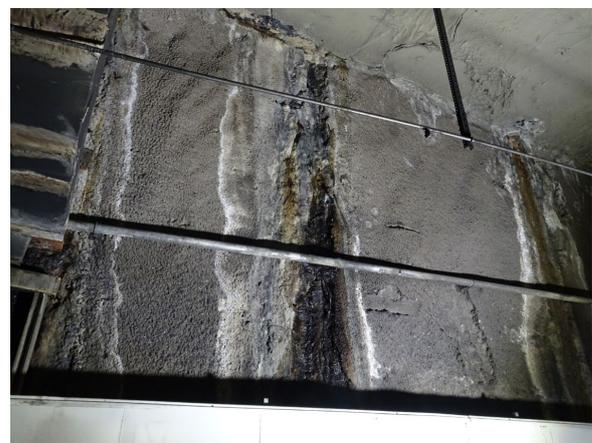
Si bien las filtraciones se han reducido como consecuencia de las actuaciones de naturalización del río, la existencia de las mismas a lo largo de los túneles es todavía significativa y un problema de primer orden relacionado con el estado actual que presenta la infraestructura. Se considera, por tanto, que **las filtraciones son la causa principal del proceso de deterioro acelerado que han experimentado las estructuras desde su puesta en servicio hasta el momento actual.**

Figura 5: Filtraciones a través de las juntas en pantallas. Tramo Paseo Marqués de Monistrol- Puente de Segovia y Puente del Rey- Avenida de Portugal

Por tanto, las propuestas de reparación que se desarrollen con carácter general en el ámbito de la rehabilitación de los túneles, deberán integrar las conclusiones anteriores, planteando una reparación sistemática de todas las filtraciones existentes por medio de la obturación y canalización adecuada de las mismas mediante un sistema de drenaje eficaz y eficiente que, al mismo tiempo, sea accesible para el mantenimiento.

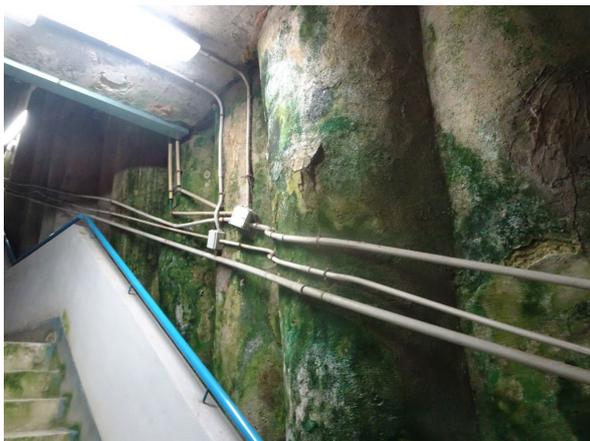
A esto hay que sumar otros factores relevantes como el ambiente de contaminación al que están expuestas las estructuras producido por los vehículos que circulan por el interior de los túneles, y los fenómenos de condensación que se producen en algunas zonas por la deficiente ventilación, mayoritariamente en los recintos aledaños a las calzadas o ramales (salidas de emergencia, pozos de ventilación, cuartos técnicos y espacios singulares), en los que la falta una ventilación eficiente se hace más notable.

Figura 6: Interior de salida de emergencia colindante al cajero del río Manzanares

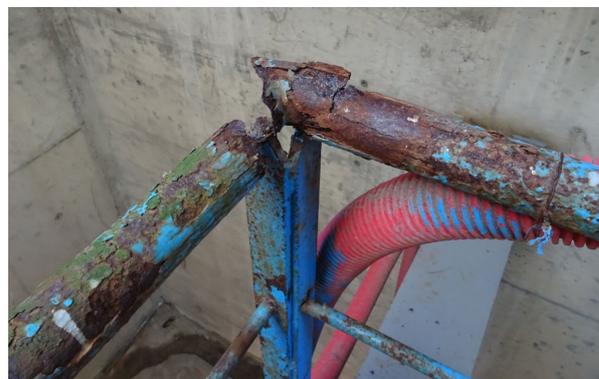
En este sentido y como ya se ha indicado, los túneles presentan fundamentalmente una patología general relacionada con las filtraciones. Como consecuencia, la humedad relativa en salidas de emergencia, pozos de ventilación y cuartos técnicos es, en algunos casos, muy elevada, próxima a la saturación, debido a las abundantes filtraciones y a la falta

de ventilación en estos recintos. La elevada humedad en el interior de los recintos favorece los procesos de corrosión de las estructuras metálicas como escaleras, barandillas, vigas, etc.

Figura 7: Estado de barandilla en pozo de bombeo por corrosividad de la atmósfera

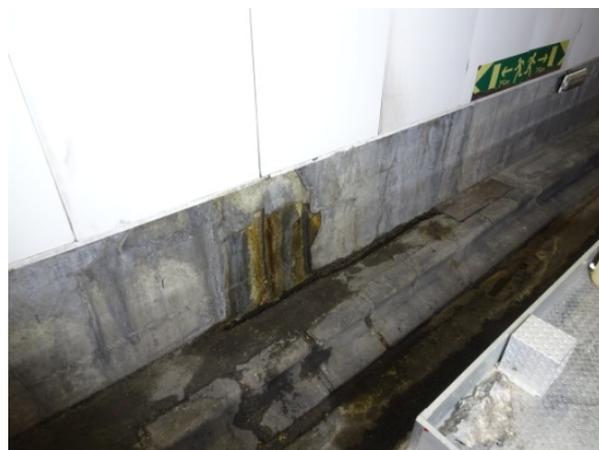
En el caso de las calzadas y ramales, estas filtraciones llegan en muchos casos hasta la calzada al no ser recogidas adecuadamente por los dispositivos de drenaje existentes, más concretamente por la canaleta existente en la coronación del murete de hormigón longitudinal.

Figura 8: Filtraciones a través del murete de hormigón longitudinal que llegan hasta la calzada
