Refuerzo y ampliación del puente histórico sobre el río Cinca en Monzón, Huesca

Reinforcement and extension of the historic bridge over the Cinca River in Monzón, Huesca

RESUMEN

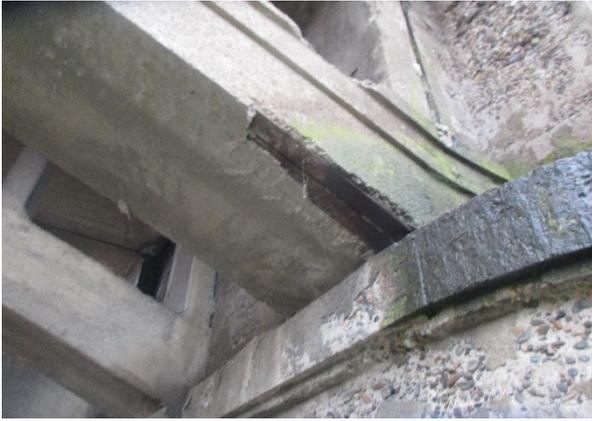
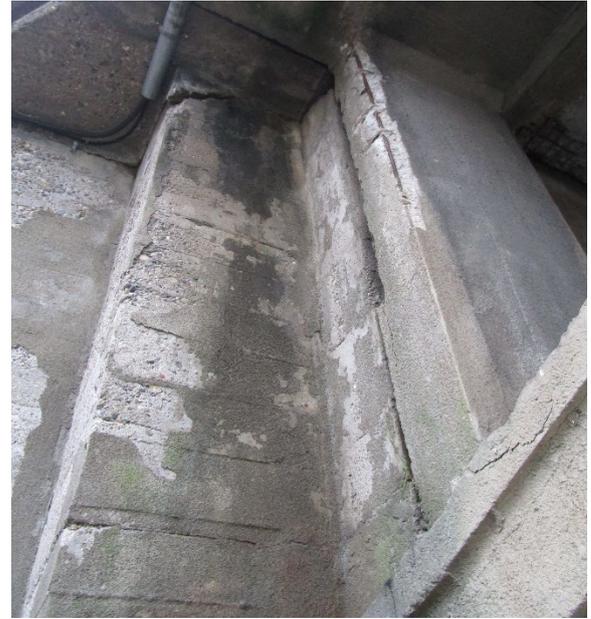
La particularidad del proceso constructivo de los arcos, (la armadura de los arcos servía también como soportes del encofrado, habiendo entrado en carga desde el principio del proceso constructivo durante la puesta y el fraguado del hormigón), con armadura formada por perfilera en doble L, lo que propiciaría zona de hormigón de unos 15 cm de ancho y pocos centímetros de espesor sin armar, unido a la presencia de sales fundentes utilizadas en la vialidad invernal y de un clima adverso, con una clase de exposición agresiva para los hormigones, han propiciado el ataque por corrosión en las platabandas de estas armaduras, que va ocasionando desgajes sistemáticos de fragmentos de hormigón de recubrimiento, de dimensiones notables, que dejan al aire las armaduras a lo largo de tramos considerables.

Esta patología, típica de los puentes construidos mediante esta técnica de autocimbra metálica, se presenta de forma generalizada en todos arcos, a lo largo de los cuales se pueden observar tanto en las secciones de arranque, riñones o clave.

En muchos casos el hormigón de recubrimiento ya está desprendido, dejando vistos y expuestos los perfiles laminados, y en otros muchos, se observan grandes grietas longitudinales en los esquinazos de la sección del arco en claro aviso del desprendimiento inmediato del recubrimiento (figuras 6 y 7).

El refuerzo de los arcos se resuelve mediante la ejecución de un encamisado perimetral en hormigón armado de la sección

del arco. La sección rectangular actual del arco de 1,00m de ancho y 0,65 cm de canto se aumentará a una sección de 1,30 m de ancho y un canto de 0,90 m, lo que supone que el recrecido perimetral del arco será de 15 cm en su cara inferior, 10 cm en su cara superior y de 15 cm en sus caras laterales (figura 11).

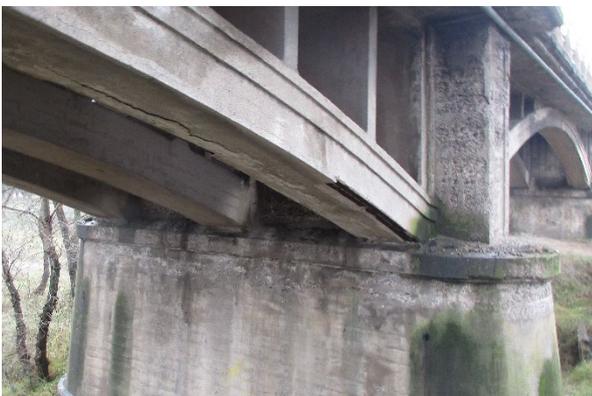
Con carácter general, los montantes que presentan los principales daños se corresponden con los montantes de 2,70 m de altura, situados sobre los arranques del arco. El agua con alto contenido de sales fundentes, que se infiltra desde la plataforma a través de la junta de dilatación con la pila/estribo, así como los propios ciclos de hielo-deshielo, ha generado la degradación del hormigón de recubrimiento en las esquinas, siendo visibles múltiples desconchones en donde se puede apreciar el estado de corrosión de sus armaduras (figura 8).

En pilas P1, P3; P4 y P-6, se procede a la demolición del montante existente y a su reconstrucción posterior. El nuevo montante, elimina el actual hueco de unos 5 cm entre montante y pila y deja de estar conectado en cabeza a la losa existente para disponer de un capitel en donde se alojarán los futuros aparatos de apoyo. La nueva armadura del montante se anclará en los alzados de las pilas (figura 17).

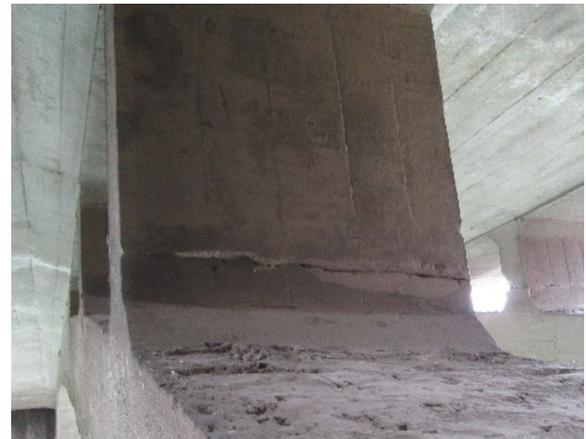
A nivel de daños en el resto de montantes es de destacar el número de montantes en cuyo arranque se observa la formación de una fisura/grieta que recorre, prácticamente, toda la longitud de la base (figura 9).

Del estudio de esta patología, no es de descartar que la aparición del daño sea debida por la ejecución en segunda fase del alzado del montante, lo que ligado a un detalle de solape de la armadura lisa insuficiente (este tipo de armaduras solapa ancla y solapa mediante cruce de garrotas, no por adherencia) y la utilización de hormigones sin control adecuado del tamaño máximo del árido ni del proceso de vibración, habría motivado el desarrollo de la grieta por el plano de debilidad que supone la junta.

Con carácter general, a excepción de los primeros montantes situados junto a las pilas y estribos que tienen un tratamiento específico, el resto de montantes del arco serán reforzados mediante un recreido lateral (15 cm por cada lateral) en hormigón armado, autocompactable (figura 16).

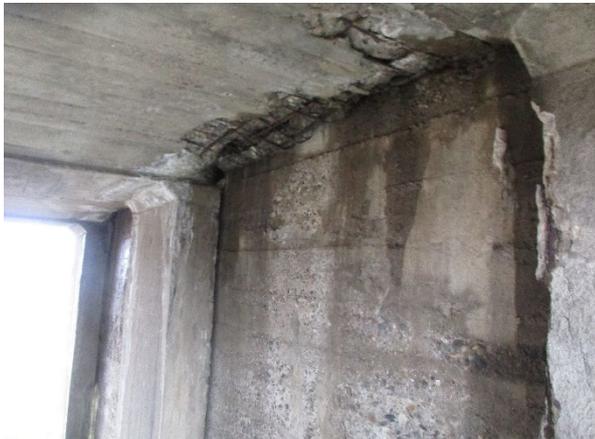
Figura 10. Desconchones en losa en zona de junta.

Por último, a nivel de losa, es de resaltar que en la cara inferior de losa son visibles numerosos desconchones que dejan visible la parrilla inferior de armado, con signos

avanzados de corrosión. Al igual que ocurre en los montantes, estos daños se concentran en las inmediaciones de las juntas de dilatación con las pilas y estribos, por ser puntos de entrada de agua que inician el proceso de degradación del hormigón y la corrosión de armaduras (figura 10).

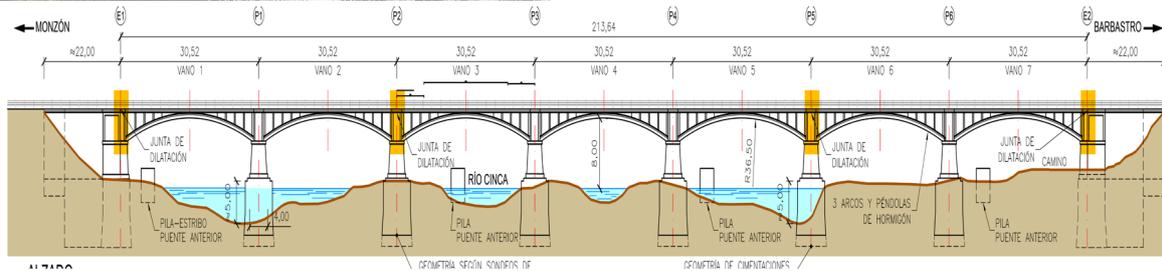
Figura 25. Secciones dotadas de aparatos de juntas de dilatación.

La losa del tablero actual presenta un total de 14 juntas de dilatación, 2 en los estribos y 12 en zona de pila ya que la configuración inicial del tablero disponía dos juntas en cada pila ubicadas entre el primer montante sobre el arco y el alzado principal de la pila. La falta de estanqueidad de las juntas existente es la causa directa por la cual estos montantes han sufrido importantes problemas de durabilidad que han obligado a actuar en la reparación y refuerzo de los mismos.

Una vez ejecutada la losa, se acometerán los trabajos de instalación de imbornales, impermeabilización de plataforma mediante un bitumen epoxi, aglomerado e instalación de aparatos de juntas de dilatación, para a continuación restablecer la señalización horizontal y vertical de la estructura, dando por finalizados los trabajos de acondicionamiento y mejora de la infraestructura (figura 26).
