# Refuerzo y Ampliación del Puente Histórico sobre el río Narcea en Cornellana

*Refurbishment and extension of the historic bridge over Narcea river in Cornellana*

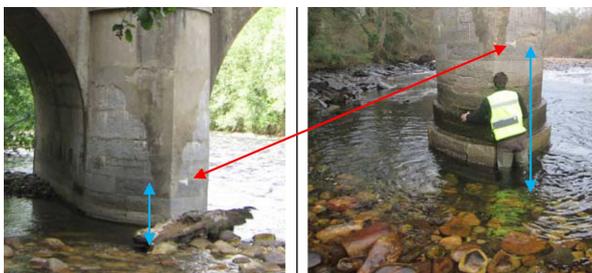
En los últimos 4-5 años se observó un importante avance de la socavación local en parte de las pilas del puente como consecuencia del aterramiento natural de parte los vanos de desagüe, lo que automáticamente supone un aumento de las velocidades locales y, a su vez, de la capacidad erosiva del cauce (figuras 8 y 9).

Figura 8. Detalle de evolución de la erosión local en 4 años, pudiendo estimar el lavado de material en el entorno de los 1,50 m

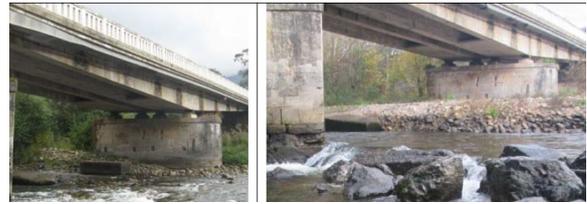
Figura 9. Detalle de aterramiento de uno de los vanos principales del puente en el plazo de 4-5 años, con una importante reducción de la sección de desagüe del puente.

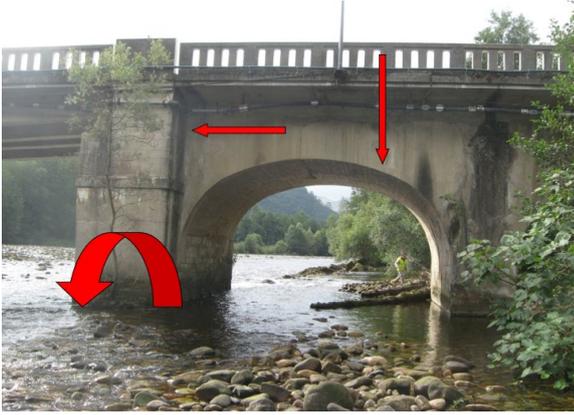
El daño más representativo detectado en las pilas se localizaba en una de las pilas-estribo del puente, en donde el fallo y giro de la cimentación, acentuado por la diferencia de empujes horizontales por la asimetría de la bóveda produjo el giro de la pila, con el consiguiente movimiento de sólido rígido de la bóveda, desplazándose parte de la misma hacia el lado del giro y produciéndose el descenso de la otra semi mitad (figura 11).

Figura 11. Giro en cimentación por socavación, acentuado por el desequilibrio de empujes horizontales, con el consiguiente movimiento de sólido-rígido y agrietamiento de la bóveda.

En cuanto a las bóvedas, adicionalmente se realizó el cosido transversal de las bóvedas con mayor índice de daño, así como, en la bóveda con la ceja, se procedió al sellado e inyección de la misma para asegurar el contacto de la sección y, con ello, el paso natural de los axiles de la bóveda (figura 25).

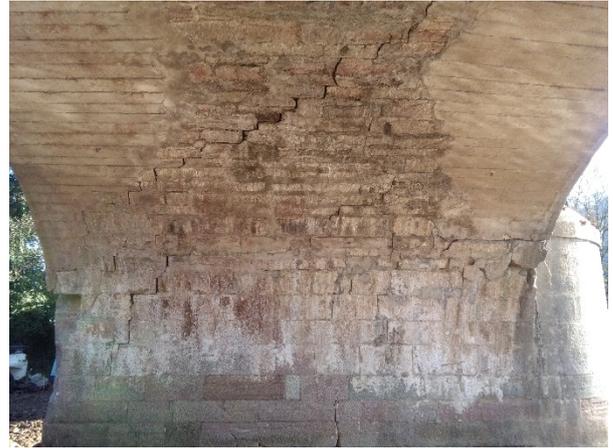
Destacar así, el mayor deterioro de los tramos de fábrica respecto a los de hormigón en masa, fruto, probablemente, de las voladuras sufridas durante la Guerra, así como consecuencia directa de las situaciones de pérdida de forma y del confinamiento de la propia rosca de la bóveda (figura 12).

Figura 12. Detalle de bóveda tipo: Zona central no demolida y reaprovechada. Laterales reconstruidos con hormigón en masa. Grieta central en fábrica.

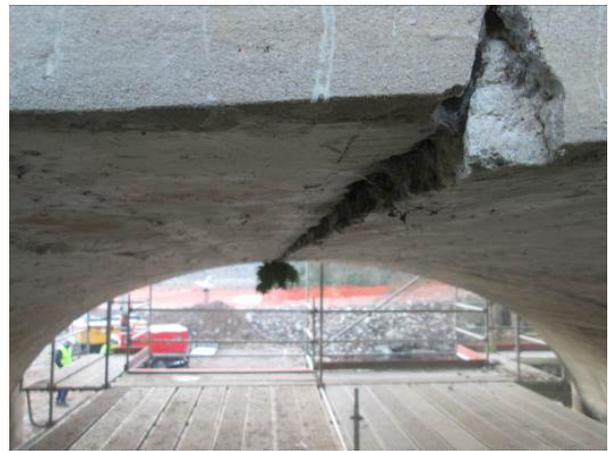
Destacar también, si bien ya se ha comentado con anterioridad, la “ceja” producida en el vano adyacente a la pila-estribo anteriormente citada con problemas de giro, con

una diferencia de cota entre 3 y 4 cm (figura 13).

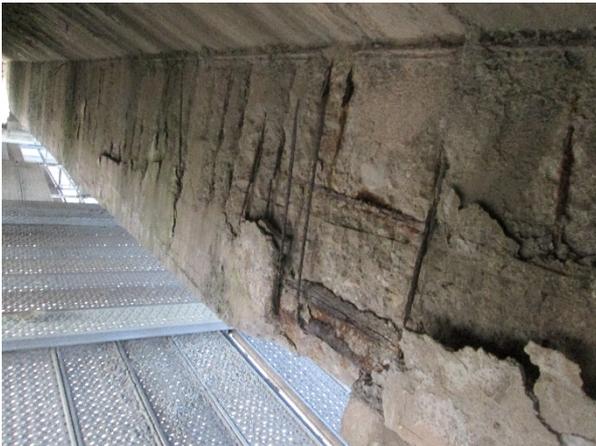
cemento, con mucha agua, etc. Todo ello, en numerosas ocasiones suele dar lugar a problemas de tipo durable, armaduras vistas, nidos de grava y pequeñas coqueras, zonas desconchadas con corrosión de armaduras, etc, los cuales, salvo casos muy desarrollados y, especialmente, en zonas con uso de sales fundentes y ciclos de hielo-deshielo, no suelen plantear serios problemas resistentes (figura 14).

**Figura 14. Degradación superficial generalizada del hormigón con armaduras vistas corroídas.**

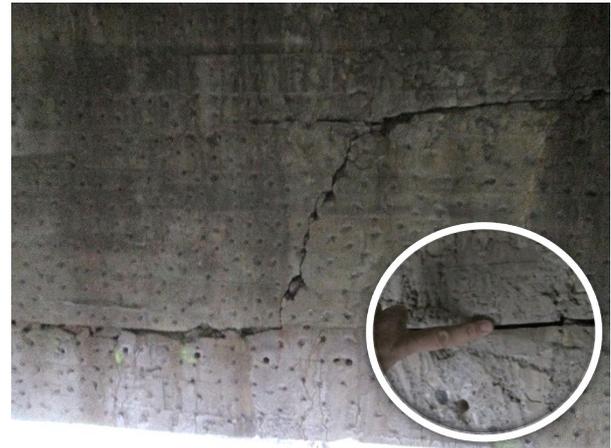
En el caso concreto de esta estructura, a todos los daños anteriores se unía una importante junta fría de construcción sin ningún tipo de tratamiento, lo que se tradujo automáticamente en un nivel de fisuración y concentración de tensiones por rasante que, unido al resto de patologías, así como el propio incremento de cargas de diseño respecto a la fase de construcción, aconsejó plantear el refuerzo integral del tramo (figura 15)

**Figura 15. Detalle de grieta de rasante en tablero en origen en las juntas frías no tratadas de hormigonado. Detalle de junta**

La solución de refuerzo adoptada consistió en el recrecido perimetral de la sección

en “PI” y cara superior de losa, disponiendo la armadura longitudinal y transversal necesaria conforme a normativa (figura 26).

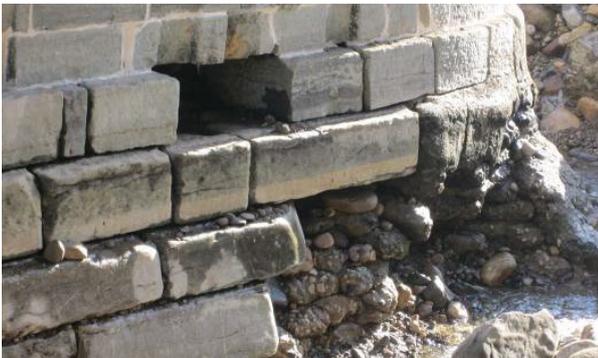
Figura 18. Pérdida de sillares y lavado interior de cimentación.

- Ejecución de zuncho perimetral de hormigón armado en las pilas que presentaban mayor nivel de daño (fig 20).

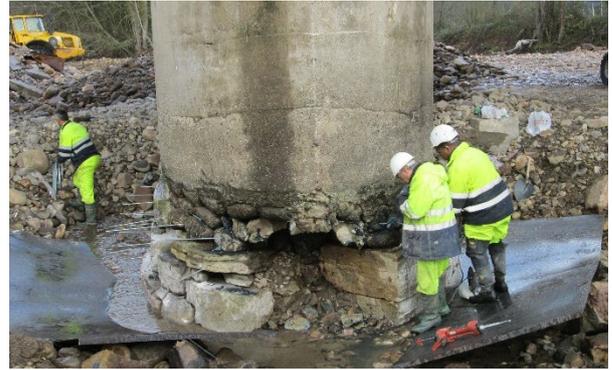
Figura 19. Pérdida de sillares y lavado interior de cimentación.
