# Análisis de patologías, propuesta de soluciones y ejecución de obras de refuerzo de los viaductos de Silvela y Noceda I en la autovía A-6

*Analysis of pathologies, solution proposal and execution of the reinforcement works of the Silvela and Noceda I viaducts on the A-6 highway*

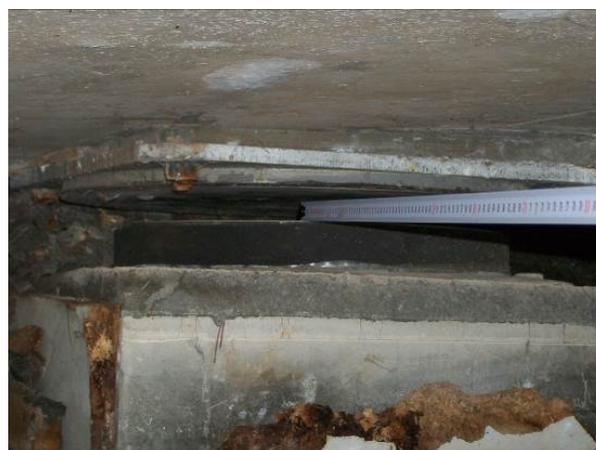
Los principales daños detectados en las estructuras se corresponden con la falta de contacto de los aparatos de apoyo de estribos en ambos viaductos, incluso con las roturas/cortes de las retenidas de pretensado originales. Este hecho se traduce en que los vanos extremos de los tableros están trabajando en ménsula, en vez de apoyados con un esquema de viga continua, como fue proyectado, lo que se considera supone una importante disfunción estructural y funcional, al modificar el comportamiento estructural del tablero (figura 5).

El origen de estos desplazamientos reside, muy probablemente, en los asientos diferenciales producidos en los terraplenes de acceso de tierra armada. Dichos terraplenes habrían experimentado asientos diferenciales que, automáticamente, se traducen en el descenso del cargadero y, con ello, la pérdida de la condición de apoyo tablero-estribo.

Figura 5. Falta de contacto en los aparatos de apoyo.

Evidentemente, unido al recalce del cargadero se planteó la colocación de unos nuevos aparatos de apoyo que garantizaran la transferencia de cargas entre el tablero y el cargadero evitando de esta manera que los vanos extremos funcionaran en voladizo, al mismo tiempo que se aseguraba que el viaducto se comporte conforme a su diseño original. Adicionalmente, el apoyo del tablero en el cargadero reduciría significativamente las vibraciones apreciadas en los vanos extremos y mejorará el comportamiento de las juntas de dilatación.

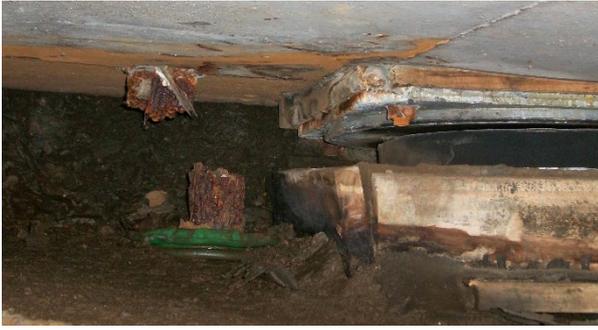
A su vez, estos asientos diferenciales, unido a la corrosión, se habrían traducido en la rotura de los cables de retenida que vinculan tablero y estribo, precisamente, para evitar el levantamiento del tablero (figura 6).

Figura 6. Rotura de los cables de retenida.

Junto a lo anterior, uno de los problemas latentes se encontraba en la rotura del pretensado de retenida y la presencia de levantamientos del tablero en estribo tanto por la acción térmica (estructura tipo pórtico) y por la propia acción de las sobrecargas. En este sentido se planteó la realización de un sistema de anclaje mediante la disposición de unas estructuras metálicas auxiliares en forma de “U” dispuestas en la cara inferior del tablero y unas ménsulas cortas de hormigón armado vinculadas a los propios cargaderos del estribo (figura 8).

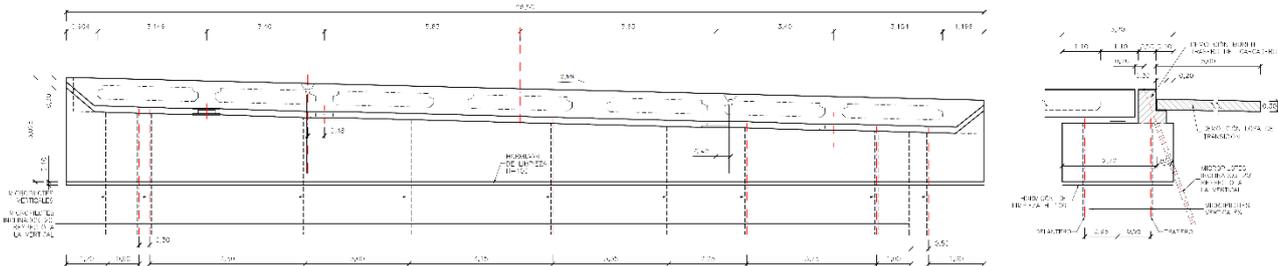
Figura 7. Alzado y sección transversal tipo del cargadero micropilotado

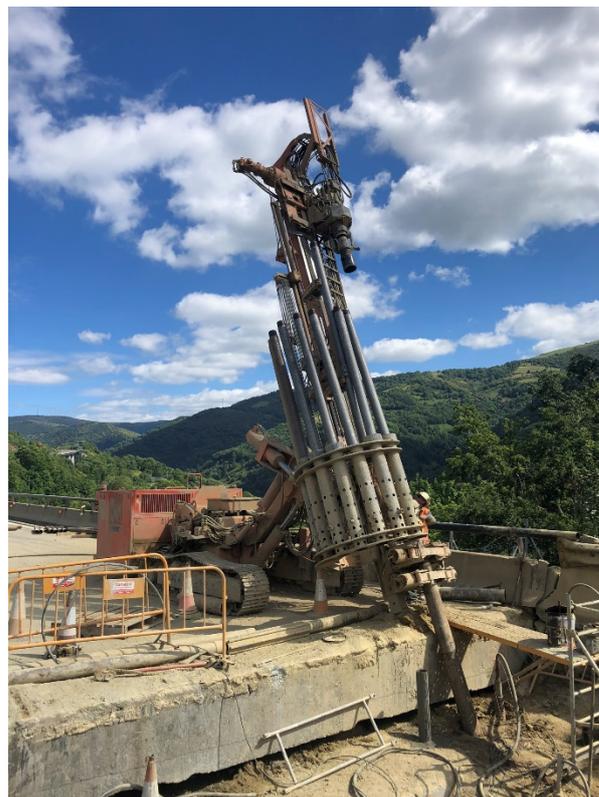
Figura 9. Ejecución de micropilotes inclinados.

Todos los micropilotes cuentan con una armadura tubular de 139 mm de diámetro y 9 mm de espesor dotada de manguitos cada 0,50m. En los micropilotes flotantes se optó por realizar una inyección de tipo IRS. En los micropilotes en roca se planteó una inyección similar, si bien el objeto fundamental de estas inyecciones era la mejora del terreno a modo de tratamiento de tubo-manguito (figura 9).

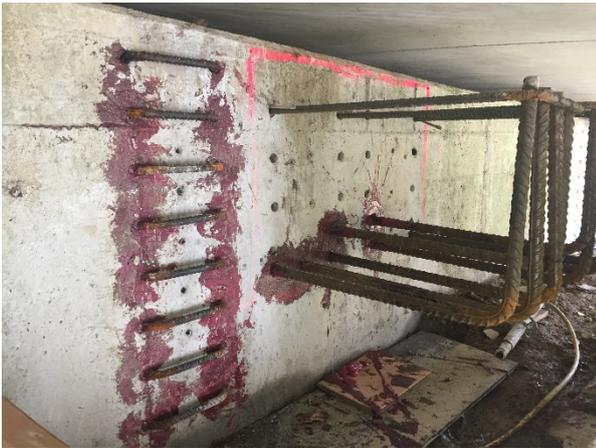
Figura 10. *Detalle de conexión de los micropilotes delanteros.*

En cuanto a los micropilotes verticales, se ejecutaron 8 por estribo, agrupados en dos alineaciones. La primera de ellas se encuentra en la parte frontal del estribo, por lo que resultó necesario ejecutar taladros pasantes en el tablero y cargadero para poder liberar espacio para la perforación. La conexión de dichos micropilotes con el cargadero se realiza por adherencia para lo cual, en la zona del micropilote correspondiente con el cargadero se soldaron barras corrugadas que permitían transmitir la carga a la lechada con la que se rellenaba la perforación. A su vez, desde el frente del cargadero se ejecutaron taladros para alojar la armadura de conexión que, sin afectar a la armadura de los micropilotes, atravesaban el relleno de lechada y se anclaban en el cargadero (figura 10).

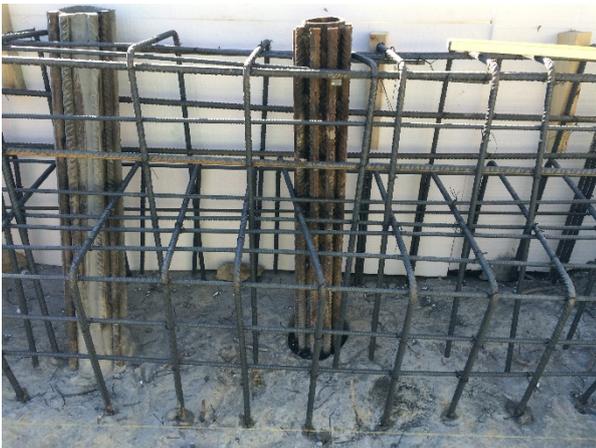
Figura 11. *Detalle de conexión de micropilotes traseros.*

La conexión de la línea trasera de micropilotes verticales y de los micropilotes inclinados resultó más sencilla. En este caso dado que resultaba necesario demoler el murete de guarda del estribo para la propia ejecución de los micropilotes, se aprovechó para disponer la parte superior de los micropilotes en la sombra del murete de forma que quedarán embebidos en el propio muro cargadero. De esta manera, la conexión se garantiza por adherencia, sin más que soldando barras de acero corrugado a la parte exterior de la tubería de acero (figura 11).

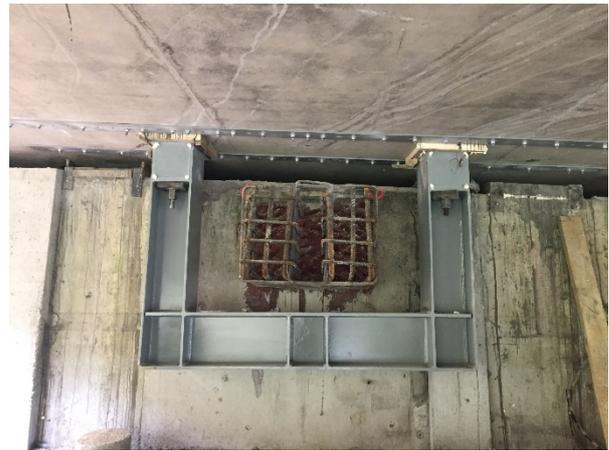
Figura 12. *Vista estructura metálica y armado de la mensual corta.*

La estructura metálica se ancla al tablero mediante barras de pretensado pasantes a lo largo del canto del tablero y ancladas en un cajeadado realizado en la cara superior de la losa. Dada la tipología aligerada del tablero, fue necesario proceder al relleno del alveolo coincidente con la posición de la estructura metálica para dotar al tablero de mayor capacidad resistente. Asimismo, en esta zona se dispuso una chapa metálica anclada a la cara inferior de la losa a modo de refuerzo a flexión.

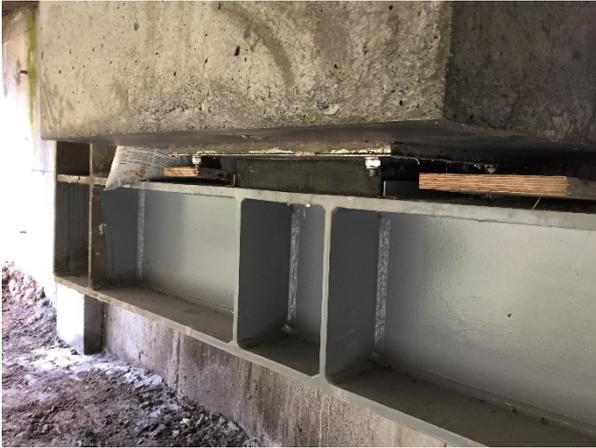
Figura 13. Apoyo deslizante en contacto ménsula-estructura metálica

En el contacto entre la ménsula corta y los perfiles metálicos se disponen aparatos de apoyo de neopreno-teflón que además de garantizar la adecuada transmisión de carga entre elementos, permite los movimientos longitudinales del tablero. El diseño de todos los aparatos de apoyo se ha realizado de tal forma que resulten sustituibles y cuentan con un sistema de bloqueo consistente en unos casquillos perimetrales atornillados a la estructura que evitan su posible reptación (figura 13 y 14).

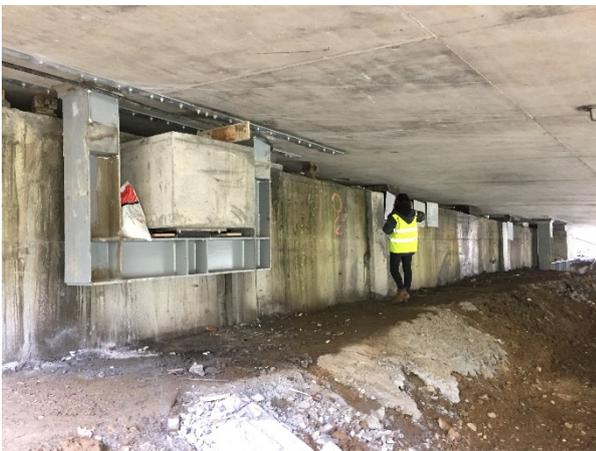
Figura 14. Vista final

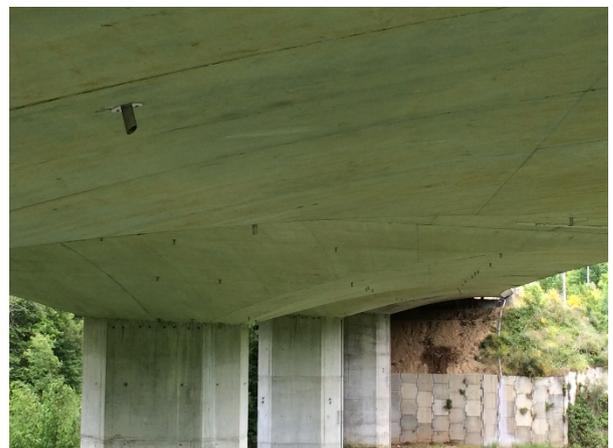
En lo que respecta al tablero, durante la extracción de testigos en la inspección se observó que bastantes alveolos tenían importantes volúmenes de agua en su interior. En este sentido, se procedió a la ejecución de desagües en cada uno de los alveolos para permitir la salida de esta agua y evitar acumulaciones futuras.

Figura 15. *Desagües en cara inferior del tablero*

Junto a las actuaciones anteriores se ha procedido a la mejora del sistema de drenaje de la autovía y al enchachado de las zonas sensibles evitando que el agua llegue a los macizos de suelo reforzado, evitando de esta forma posibles lavados de finos futuros y, con ello, posibles asientos diferenciales adicionales (figura 15).

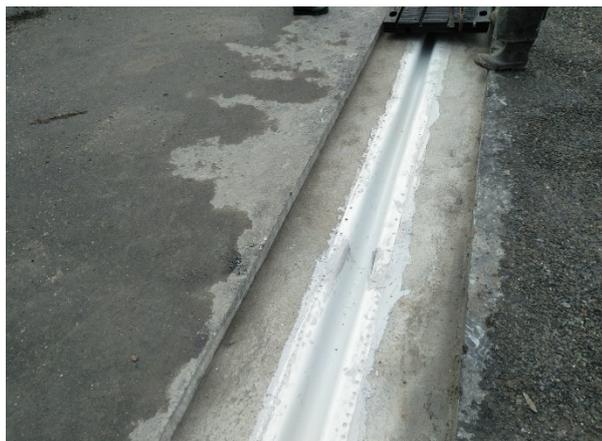
Figura 16. *Vista del faldón instalado en la junta para la recogida de aguas.*

Finalmente, a nivel de plataforma, se instalaron nuevas juntas de dilatación dotadas de un faldón de neopreno que permite recoger y canalizar las aguas evitando su filtración hacia cotas inferiores (figura 16).
