Patologías en vigas prefabricadas por sales fundentes. Caso de estudio: 3 pasos superiores en la Autovía A-1 Madrid

*Pathologies in prefabricated beams produced by the effect of road salt
Case study: 3 overpasses on the A-1 motorway, Madrid*

3. Reparación de pasos superiores en la Autovía A-1 en Madrid

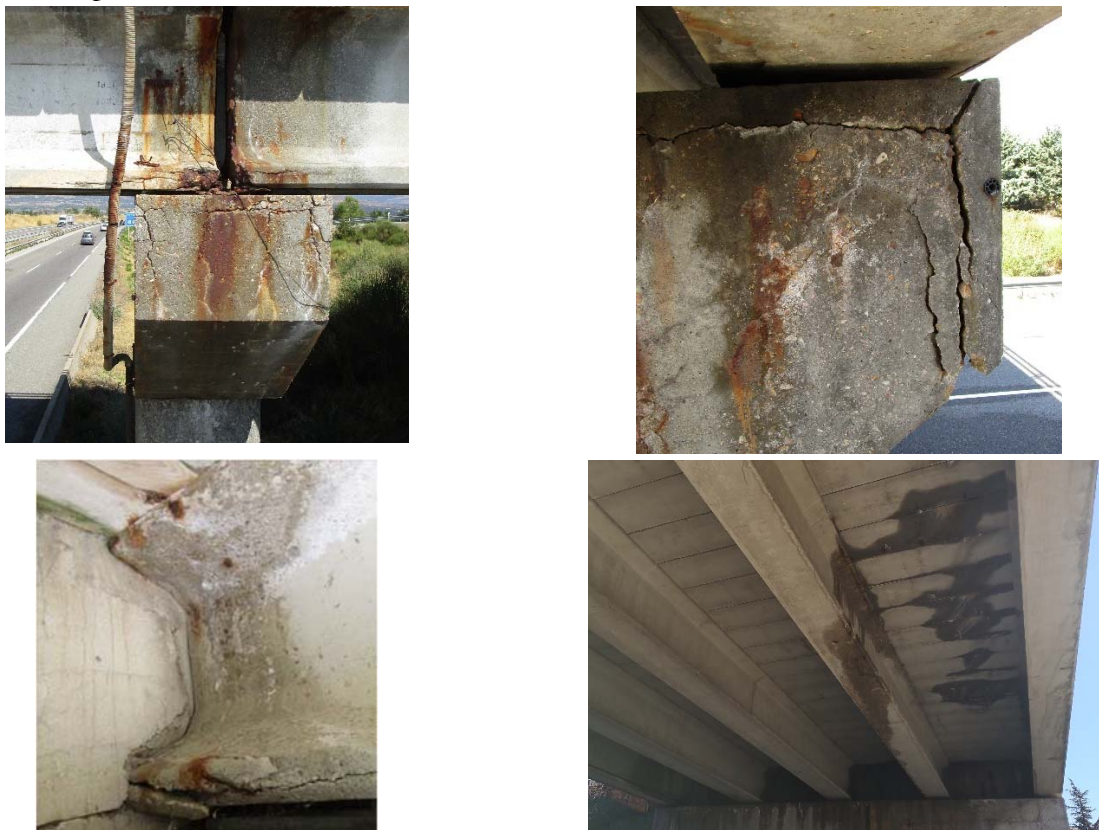
Figura 1. Ejemplos de daños tipo en tableros de vigas por ataque químico de sales fundentes y ciclos de hielo-deshielo

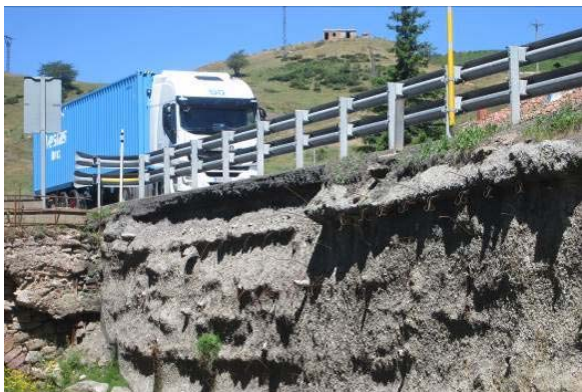
Este hecho se ve gravemente agravado en aquellas zonas en donde existe un uso más o menos frecuente de sales fundentes (figura 2). A este respecto se quiere realizar un llamamiento especial en cuanto a la clase específica de exposición de los puentes de carretera ser refiere conforme a la Instrucción de Hormigón vigente, la EHE-08, la cual establece unos criterios generales para la asignación de la clase “F” que en realidad no van ligados con el uso de fundentes que realmente aplican las responsables de la conservación y explotación de carreteras, existiendo un importante desfase al respecto, al usarse este tipo de sustancias en muchas más zonas que en las que indica estrictamente la norma, considerando fundamental que el Proyectista realice una evaluación lo más realista posible de cara a la especificación del hormigón en estos casos.

Figura 2. Degradación de muro de hormigón en masa por efecto de las sales fundentes y los ciclos de hielo/deshielo.

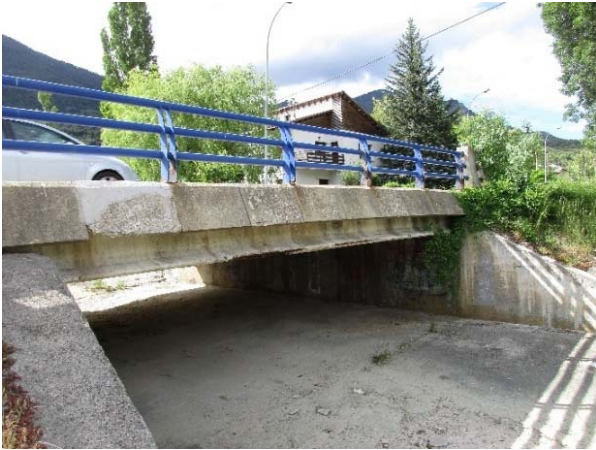
A título de ejemplo, en la pequeña obra de fábrica de la imagen siguiente, de apenas 12 m de luz, se produjo la filtración de agua tanto a través de la losa del propio tablero, de la junta de

hormigonado losa-aceras y de las propias juntas de dilatación, produciendo importantes daños tanto en las culatas/extremos del tablero como, especialmente, en las vigas de borde del puente, hecho que llegó a tener que proceder a la sustitución de las vigas de borde (figuras 3 y 4).

Figura 3. Obra de fábrica con daños severos por corrosión de armaduras por efecto de la circulación de aguas con sales fundentes.

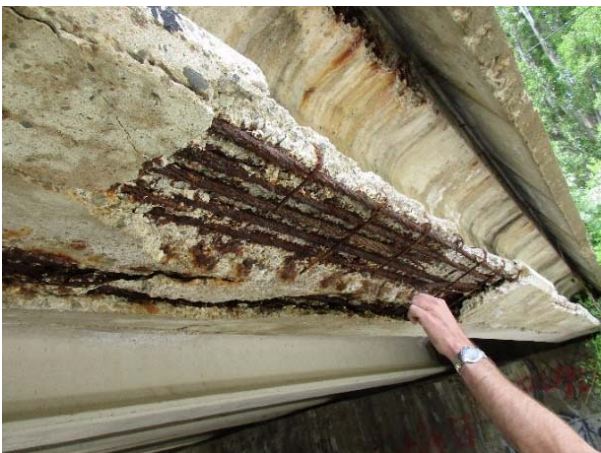
Figura 4. Grave afección al pretensado de las vigas laterales por afección directa de agua con fundentes sobre los paramentos de hormigón.

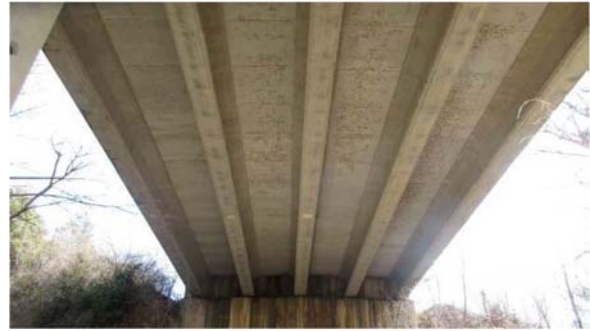
Otro de los ejemplos más llamativos detectados se produjo en una estructura inspeccionada con apenas 10 años de vida, la cual presentaba un aspecto excelente salvo en zonas muy localizadas de las vigas de borde coincidentes con los sumideros del tablero donde, por efecto de la acción directa del drenaje del tablero, se produjo la corrosión del pretensado, hasta en el caso más crítico, llegar a producir la afección al 100% de los cables (figuras 5, 6 y 7).

Figura 5. Puente de vigas con aparente buen estado de conservación.

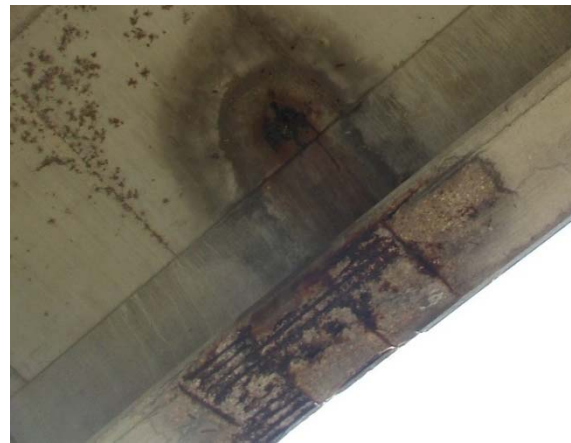
Figura 6. Ausencia de bajante en sumidero de tablero, produciendo la circulación del agua por los paramentos de losa y viga, produciendo graves daños en el pretensado de la viga.

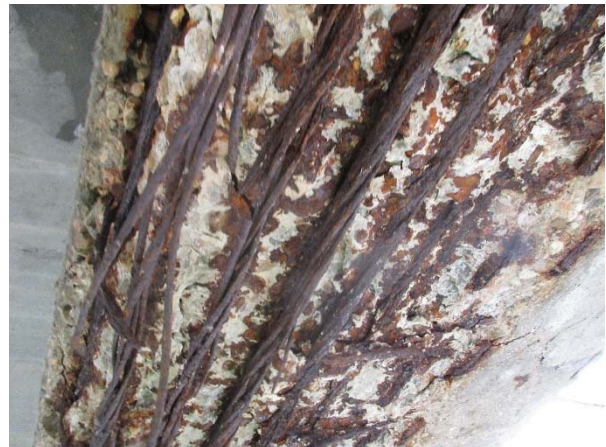
Figura 7. Detalle de estado del pretensado de la viga superior.

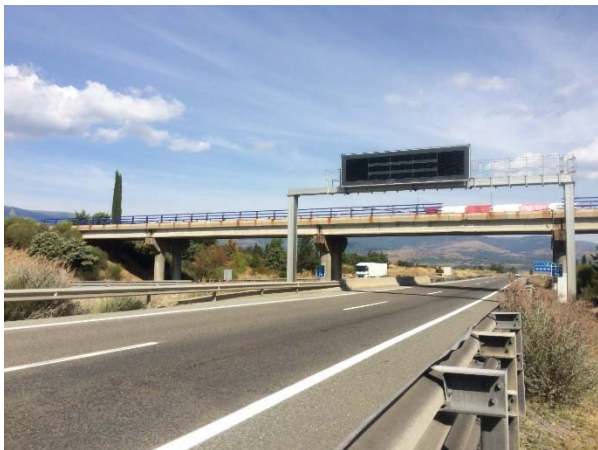
Los pasos superiores objeto de la intervención llevada a cabo son tableros de vigas prefabricadas de unos 20-25 años de antigüedad, los cuales, fundamentalmente, presentaban patologías que, aunque presentaban un origen de tipo durable, acabaron llegando a comprometer la resistencia y seguridad estructural de parte de las vigas en su zona de apoyo (figura 8).

Figura 8. Vista general de uno de los pasos superiores afectados.

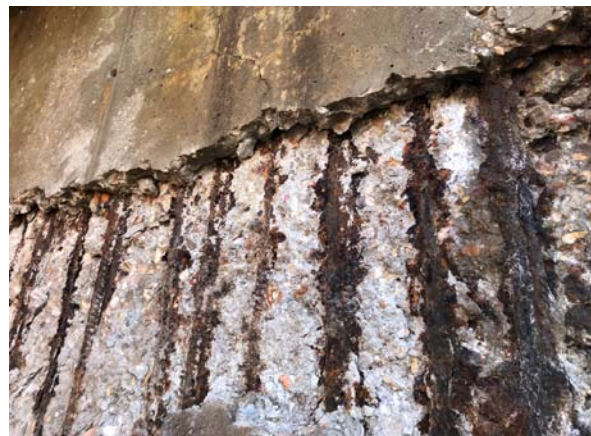
Comenzando por los estribos y pilas, pese a disponer de recubrimientos generosos, el hormigón de estos elementos presentaba significativos daños superficiales, con grandes grietas e importantes delaminaciones superficiales (figura 9).

Figura 9. Detalle de estado de la armadura de estribo tras un mínimo picado del paramento de hormigón.

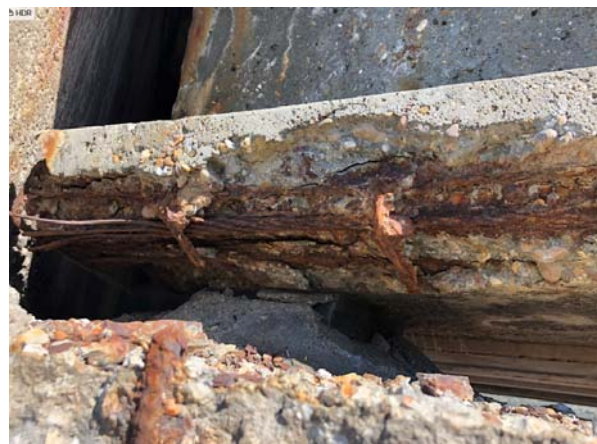
Figura 10. Detalle cables de pretensados afectados por corrosión.

Como se ha comentado, el principal daño que manifestaban las estructuras se localizaba en las culatas de las vigas, en donde la circulación del agua con fundentes y los ciclos de hielo-deshielo había producido serios daños de carácter estructural, al hacer afectado tanto al propio pretensado de forma directa como al hormigón del recubrimiento, dejando parcialmente dicha armadura en unas condiciones de adherencia limitadas tanto desde el punto de vista estructural como durable. Todo

ello, unido a unas longitudes de entrega originales estrictos, incluso en cierto modo escasas, de apenas 0,20 m desde los ejes de apoyo, llevó a tomar la decisión de recomendar el saneo y refuerzo de la estructura (figuras, 10, 11 y 12).

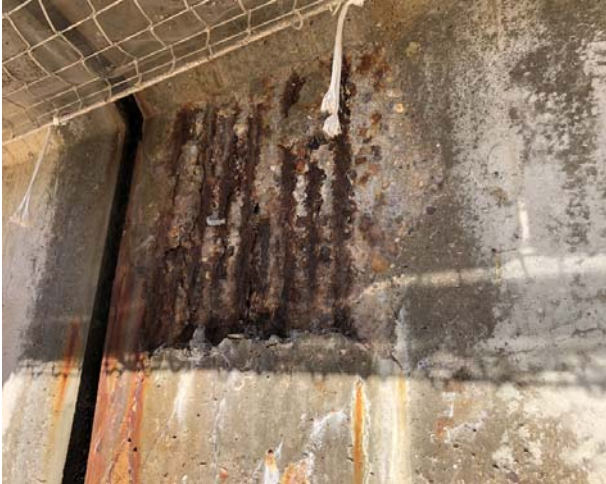
Figura 11. Detalle de degradación de alma por corrosión de armaduras.

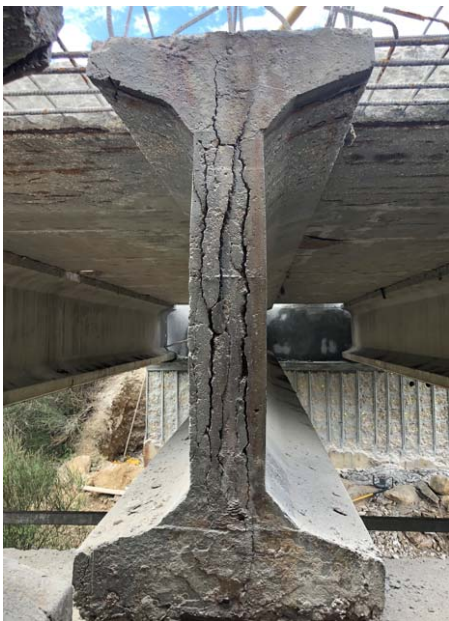
Figura 12. Detalle de degradación de hormigón de alma
