ACONDICIONAMIENTO DEL PUENTE DE O'DONNELL SOBRE LA M-30 (MADRID, ESPAÑA)

O'Donnell Bridge over M-30 refurbishment (Madrid, Spain).

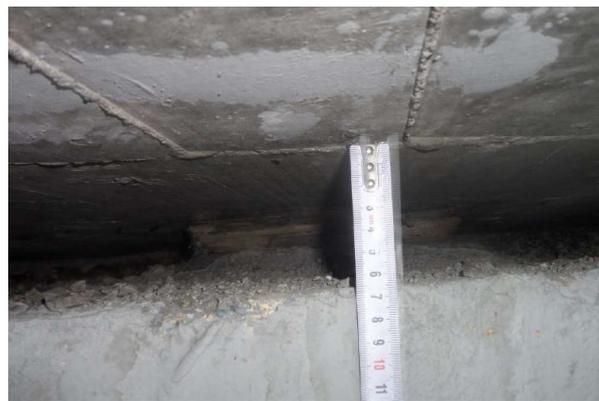
(1) Espacio limitado de trabajo entre la losa y el estribo llegando incluso a los 65 mm en ciertas localizaciones.

Figura 5. Detalle del reducido espacio disponible entre el estribo y el tablero en la zona de apoyos.

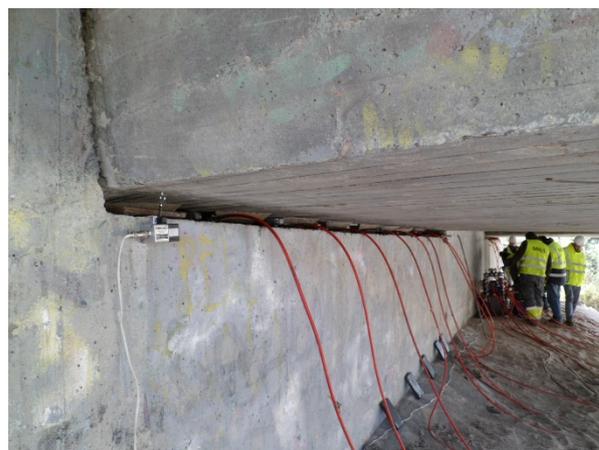
Son 8 apoyos por cada tablero, de dimensiones 200 x 150 x 22 mm. El cálculo de los neoprenos necesarios según normativa actual da como resultado que las dimensiones de los existentes son adecuadas. Sin embargo, en una inspección previa se detectó que habían sufrido una fuerte y rápida degradación debido a varios factores:

- Filtraciones a través de las juntas de dilatación de los estribos, que han acelerado el proceso de deterioro de las mesetas de nivelación, cuñas superiores y el caucho de los apoyos.

Figura 6. Vista de estribo, gatos hidráulicos instalados para maniobra de sustitución de apoyos.

Tras realizar un análisis estructural de deformaciones impuestas en la estructura con concomitancia de cargas de tráfico, se concluyó que los esfuerzos torsores generados en los voladizos interiores de los nervios eran muy elevados y muy sensibles a pequeñas variaciones milimétricas, en caso de izar la estructura nervio a nervio. Se decidió actuar, por tanto, sobre los dos nervios de manera conjunta gateando la estructura en maniobra de iso-desplazamiento.

Las carreras de gateo previstas eran de 5 mm, mínimo suficiente estimado como para apeaar la estructura y poder retirar los neoprenos y demoler las cuñas y mesetas de nivelación.

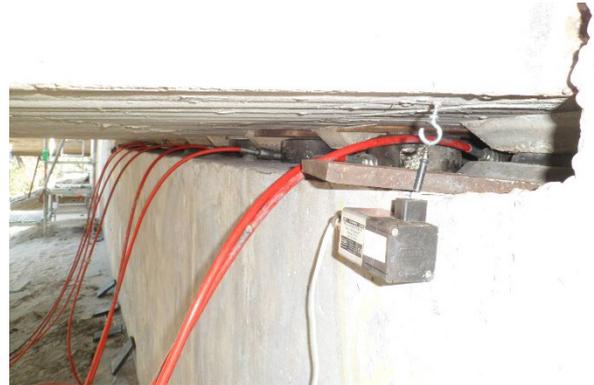
Figura 8. Sensor de desplazamiento instalado para control de la maniobra.

- Desplazamientos: Se monitorizaron mediante los sensores de desplazamiento con precisión de 0.1 mm. Se contó con 4 sensores ubicados en los extremos de cada nervio, de manera que se pudieron controlar los desplazamientos relativos entre sensores que en ningún caso debían superar los 3 mm.

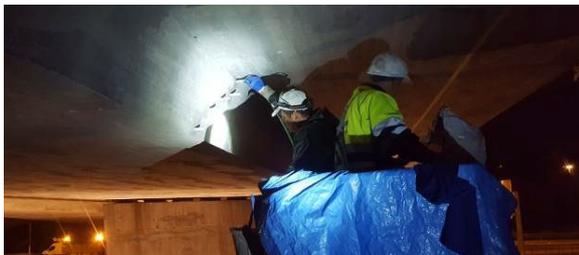
En total, tras realizar un exhaustivo mapeo de todas las fisuras, clasificándolas según su apertura y zona donde se ubicaban, se realizaron 925 m de tratamiento de fisuras (203 m pintura elástica anti-carbonatación, 563 m sellar, 159 m inyectar).

Figura 10. Imagen de inyección de fisuras (en corte nocturno).

El criterio seguido, diferenciando entre zonas de hormigón armado y hormigón pretensado, fue el siguiente:

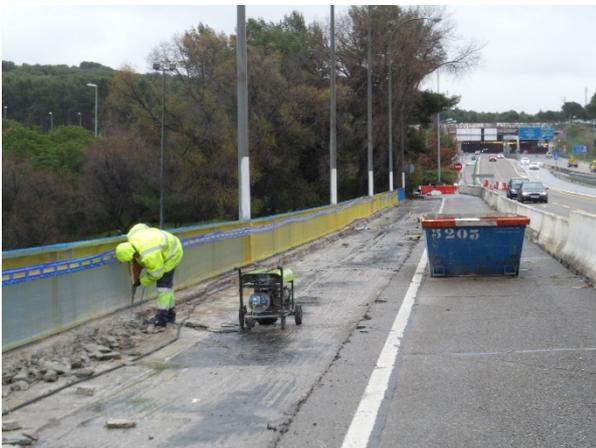
Figura 15. Fresado y demolición de la barandilla existente.

(1) Fresado de la superficie del tablero. En un ancho desde borde de tablero de 2.40 m. Retirada del sistema de contención existente (barandilla).

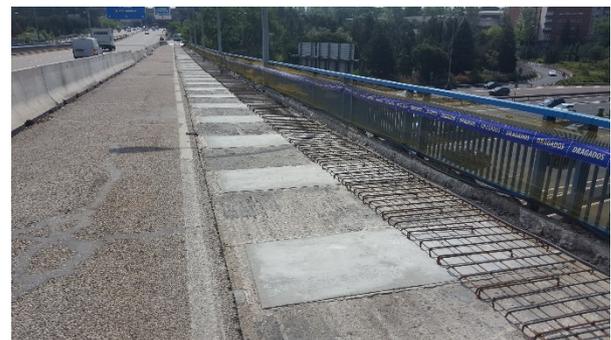
Figura 16. Capa de mortero de nivelación ya ejecutada. Armado para el nuevo zuncho ya colocado.

(3) Aplicación de una capa de mortero de nivelación, sin retracción, de alta adherencia. El espesor medio fue de 3-4 cm. Para ello se fabricaron unos moldes con las medidas de 1.00 x 2.20 m, de manera que quedara una superficie lisa y homogénea.

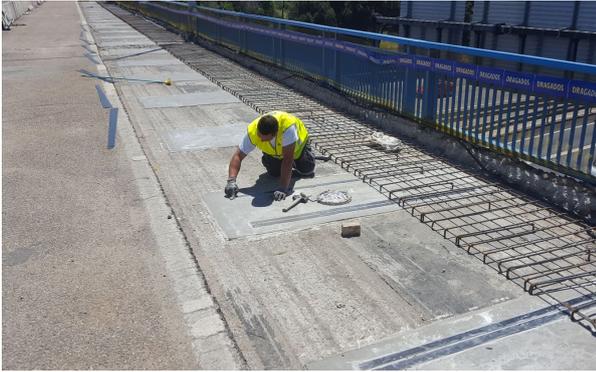
Figura 17. Colocación de las láminas de refuerzo de fibra de carbono.

(4) Colocación de 2 parejas de bandas de fibra de carbono, 50 mm de ancho, 1.4 mm de espesor, y 2000 mm de longitud. CFRP de las siguientes características mecánicas: 170 GPa de Módulo, 3100 MPa de tensión de tracción en rotura, y 2% de elongación en rotura. Tras haber curado la capa de mortero de nivelación (2-3 días), se colocaban las tiras de fibra de carbono, dos tiras juntas a cada lado del poste vertical del pretil. Laminado en fibra de carbono “Drizoro composite”, que se adhería al mortero de nivelación mediante el adhesivo de fijación “Maxepox Carbofix”.

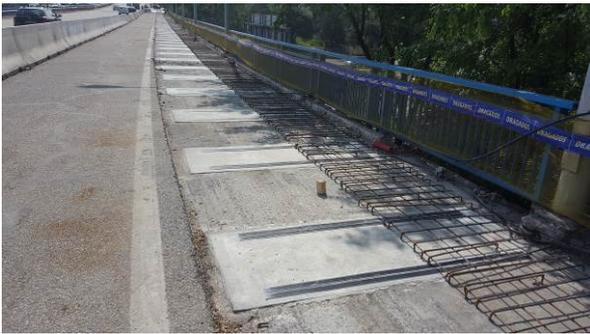
Figura 18. láminas de refuerzo de fibra de carbono ya instaladas.

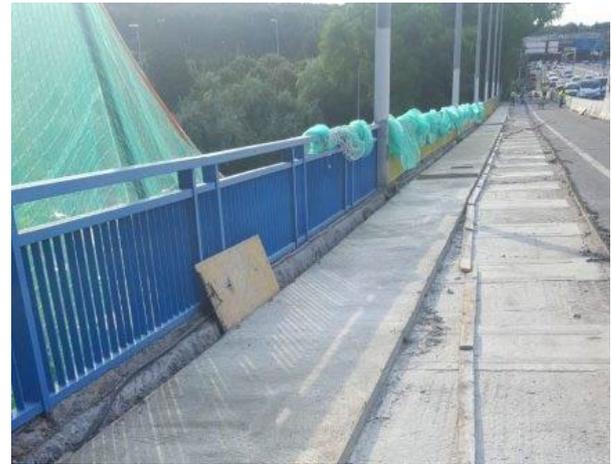
Figura 19. Nuevo zócalo de hormigón para apoyo y anclaje de la nueva barrera ya ejecutado.
