Sustitución de los tirantes del Puente Internacional del Guadiana*

*Replacing stay cables at Guadina International Bridge***

Sierra Ruiz Rabadán^a, Jhonny Brito^b, Fernando Martínez Pérez-Beato^c, Damián Yerone Neustadt^d y Duarte Abecasis^e

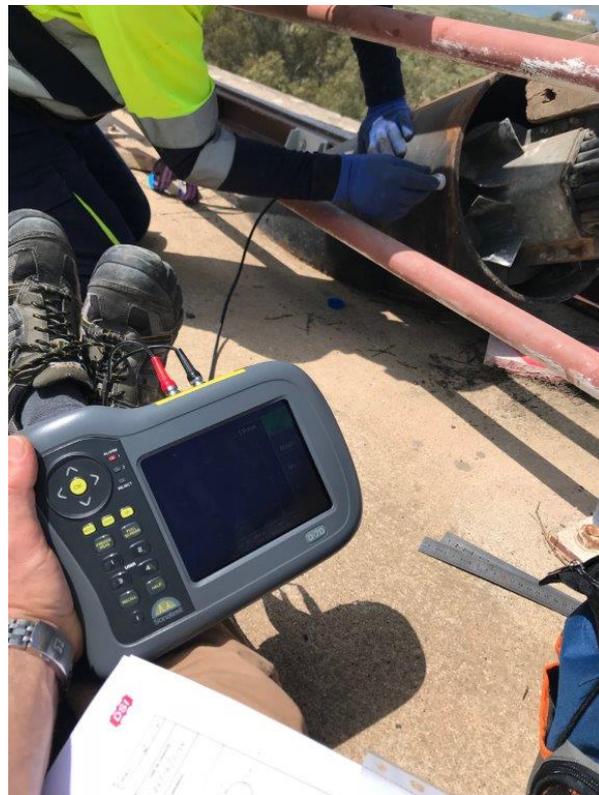
En este proceso se retiraron los tubos antivandálicos, fueron realizadas observaciones endoscópicas dentro de los tubos de encofrado del tablero sin presencia de agua y se quitaron por muestreo alguna de las caperuzas del tablero.

Figura 2. Detalle de inspección de los tubos de encofrado

En el desarrollo de las actividades de inspección se observaron diversas anomalías, esencialmente en los anclajes, cuya reposición no estaba contemplada en el proyecto inicial. Principalmente, en el interior de los anclajes se detectó agua que comprometía la estanqueidad del sistema y era causa de la corrosión detectada en este punto del tirante.

La compilación de todos los resultados obtenidos tanto de las inspecciones como de los ensayos realizados se empleó para determinar con detalle el estado actual de los tirantes y condujo a la decisión final de sustitución integral de todos los tirantes del puente en un proyecto de mayor envergadura que el inicialmente previsto.

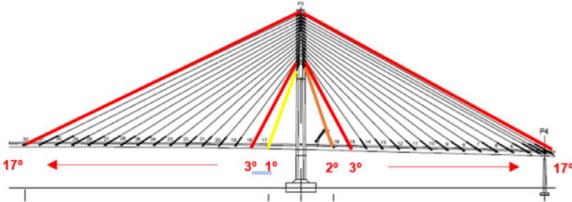
Se plantea la sustitución de los tirantes en varias fases, comenzando por el lado Norte de la pila 2 y terminando en el lado Sur de la misma Pila. Con la única excepción de los dos tirantes más cortos, los tirantes se sustituyen en parejas (uno en el lado de España y otro en el lado de Portugal) (ver Figura 3).

Figura 3. Esquema fases sustitución por pilono

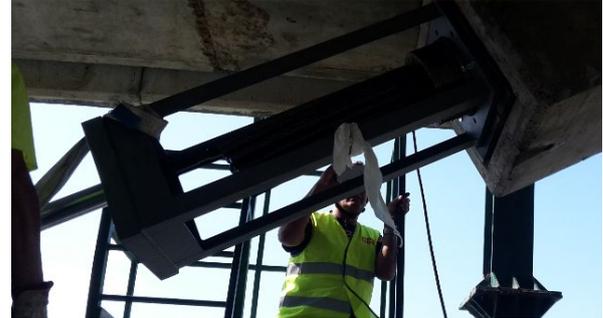
El destesado de los cordones se realiza utilizando un puente de destesado metálico fijo en el anclaje activo (ver Figura 4), un gato monocordón (ver Figura 5) y un tramo de cordón.

Figura 4. Puente destesado

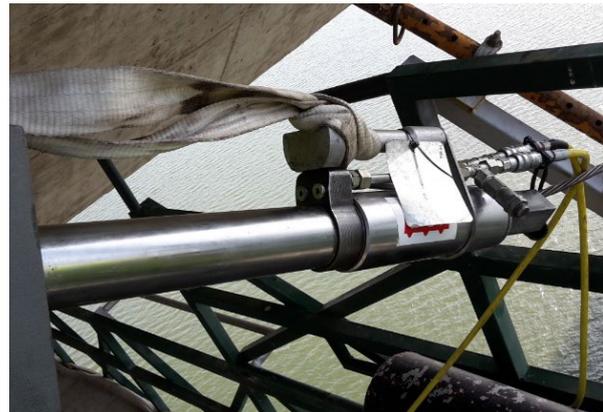
La fuerza actual de cada cordón que se retira queda registrada mediante el ensayo de levantamiento de cuña puesto que estos datos serán necesarios para la instalación de los nuevos cordones.

Figura 5. Gato destesado monocordón

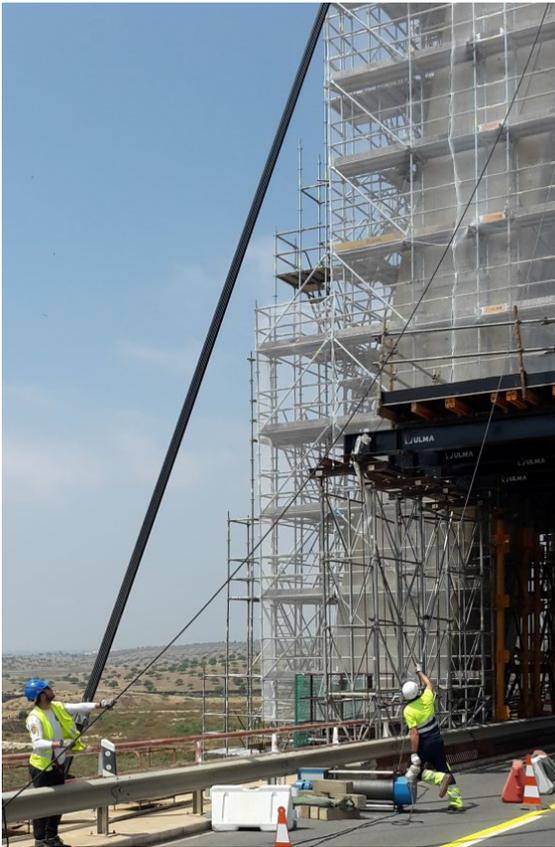
Después de cada destesado, el cordón se retira de forma controlada del anclaje inferior utilizando un cabrestante de cadena y una abrazadera, dejando el extremo superior del cordón en el anclaje de la pila y el tramo inferior apoyado sobre el tablero.

Figura 6. Desmontaje cordón destesado

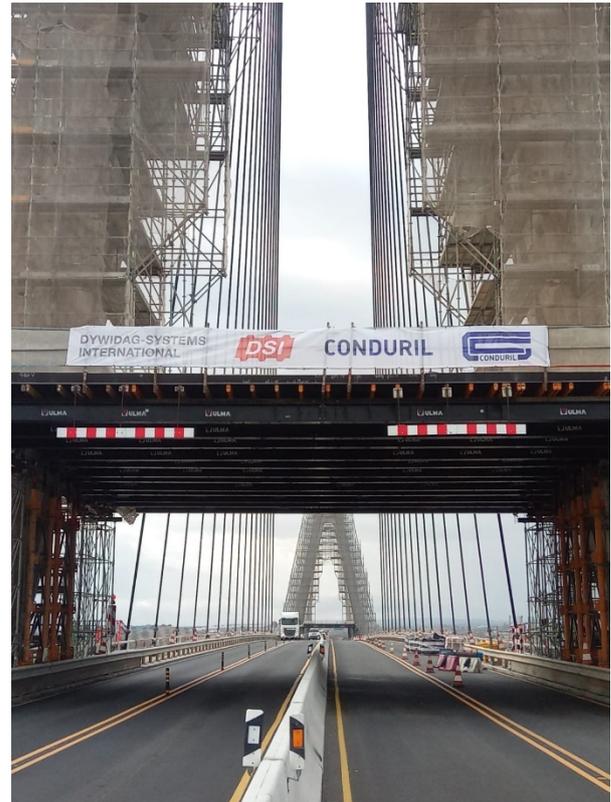
Figura 7. Detalle de las plataformas en las pilas y la mínima afectación al tráfico

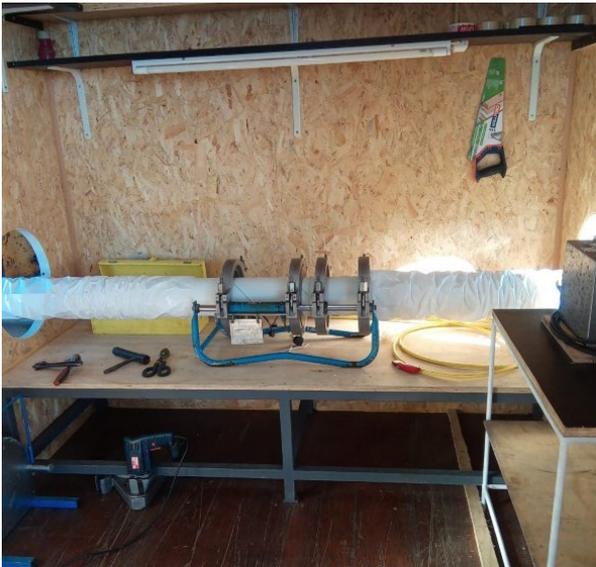
La vaina de protección global está formada por tramos de tubo soldados entre sí por termofusión hasta conseguir la longitud final deseada (ver Figura 8).

Figura 8. Detalle soldadura de vaina

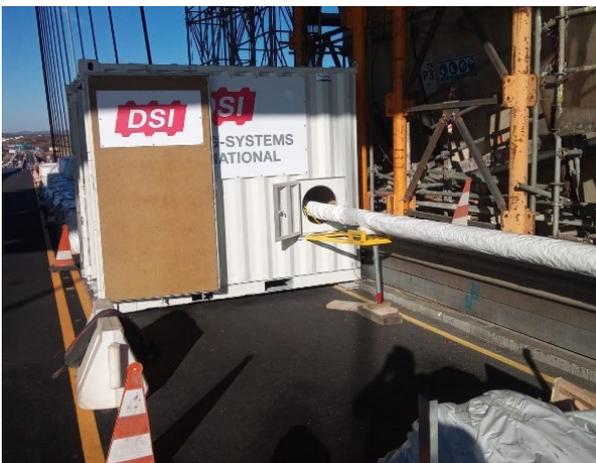
La soldadura se realiza en una caseta especial puesto que esta operación se debe realizar sin afección del viento o la lluvia (ver Figura 9).

Figura 9. Caseta soldadura de vaina

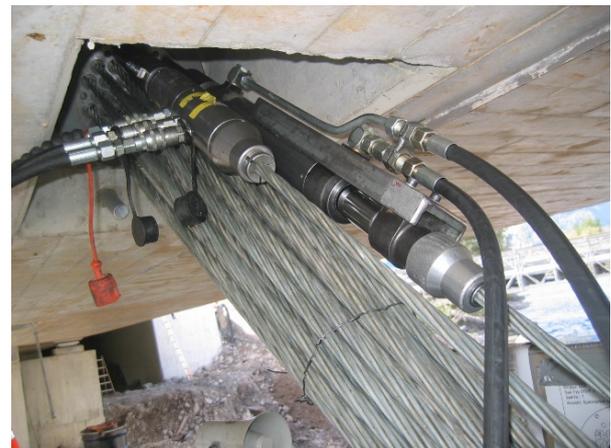
Simultáneamente a la instalación de los cordones se aplica la primera fase de tesado empleando el sistema ConTen® (ver Figura 10). Este sistema permite que todos los cordones converjan en un mismo estado de carga equivalente siendo el sumatorio de las fuerzas individuales de los cordones equivalente a la fuerza total necesaria para cada tirante. La segunda fase de tesado se aplica una vez finalizada la instalación de todos los cordones de un tirante, empleando el mismo sistema.

Figura 10. Sistema de tesado ConTen®

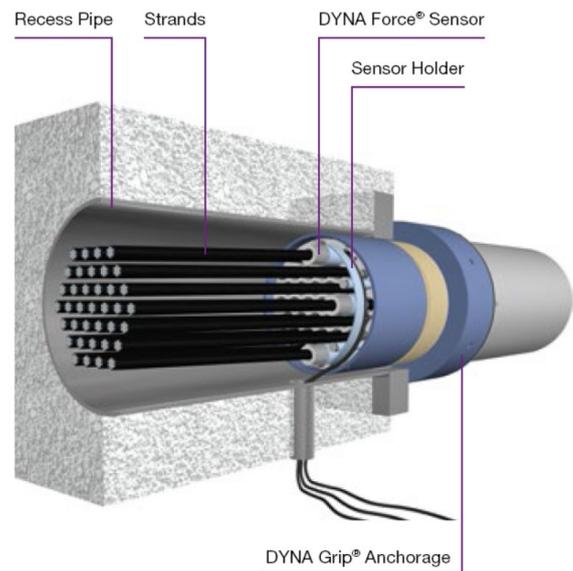
La solución prevista en este proyecto contempla la colocación de dos sensores en cada tirante, colocados en la parte trasera del anclaje pasivo (ver Figura 11), sumando un total de 256 sensores (128 unidades por pila). Con esta inversión se consigue la posibilidad de conocer a tiempo real el comportamiento de los tirantes.

Figura 11. Sistema de monitorización mediante sensores elastomagnéticos DYNA Force®
