# REHABILITACIÓN DE LOS TENDONES DE RETENIDA DEL PUENTE DEL CENTENARIO

*Tie-down cables retrofitting. Puente del Centenario cable-stayed bridge*

Javier Oñaderra Rabasa<sup>a</sup>, Fernando Martínez Pérez-Beato<sup>b</sup>, Sierra Ruíz Rabadán<sup>c</sup> y  
Damian Yerone Neustadt<sup>d</sup>.

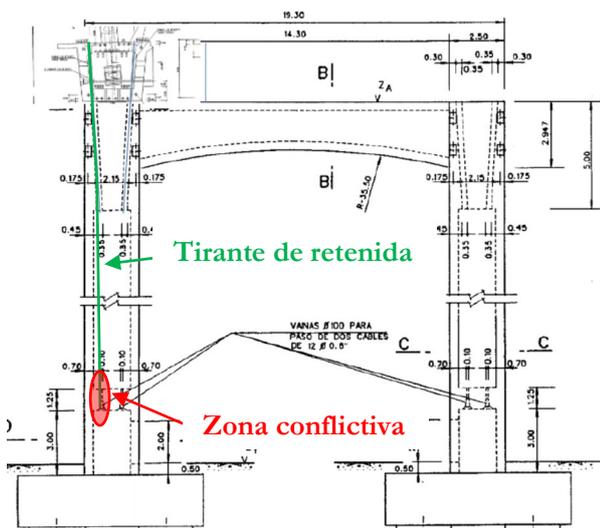
Figura 5. Sección transversal por las pilas laterales (P13 & P16)

En una inspección realizada en septiembre de 2018 se detecta la rotura de dos cordones en dos tirantes diferentes, uno de la Pila 13 y otro de la Pila 16. Durante una primera inspección visual se observa que la rotura se produjo en las inmediaciones de la losa de anclaje inferior y con suficiente anterioridad a la inspección como para que hubiese aparecido corrosión en las caras seccionadas.

En el estudio posterior se determinó que la rotura se había producido por la corrosión bajo tensión de uno de los alambres exteriores y

en la zona desprotegida de vaina de polietileno. Este análisis también estableció la presencia de agua en el interior de las caperuzas de los anclajes inferiores, añadiendo un grado adicional de incertidumbre sobre los tirantes afectados.

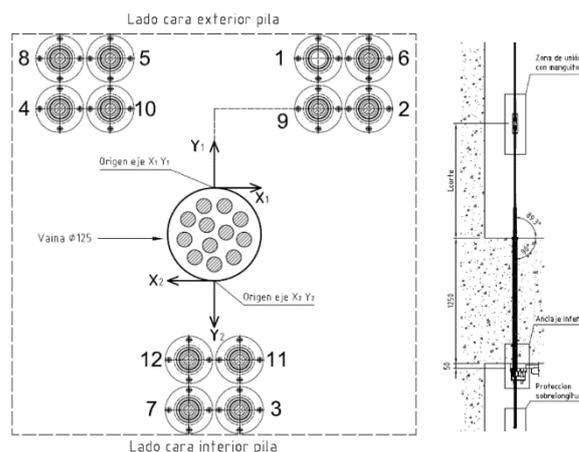
**Figura 6. Disposición esquemática en planta y alzado de los nuevos anclajes monocordón**

Cada anclaje inferior está formado por tres grupos de 4 cordones cada uno. Se agruparon de esa manera para mejorar el acceso a los cordones a destesar manteniendo las nuevas placas de reparto dentro de la meseta existente de apoyo.

Cada placa de reparto, de dimensiones 150x180mm y espesor 40mm, alberga cuatro anclajes unitarios tipo “barrilete” de Ø60mm y altura 55mm en los que se anclan los nuevos cordones. Cada barrilete lleva soldado un tubo de acero que solapa con un tubo de PE que atraviesa completamente la losa de hormigón. A la placa de reparto se le atornilló una caperuza de acero que se había rellenado previamente con un gel anticorrosivo.

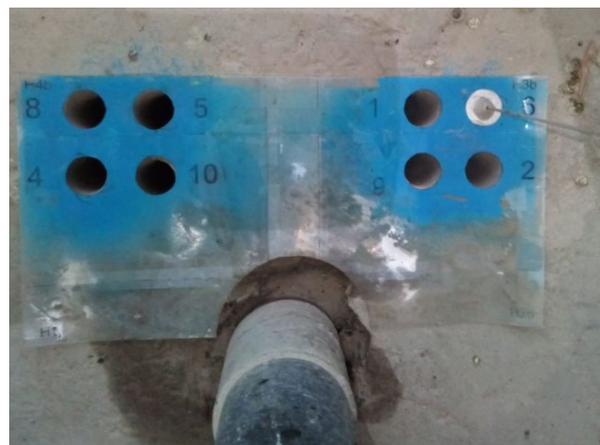
Figura 10. Comprobación de la verticalidad de los nuevos taladros

- El gran espesor y, sobre todo, las numerosas capas de armado de las que está compuesta la losa, hicieron que fuese imposible no perder ligeramente la verticalidad durante su ejecución. Se tuvo que asegurar que el ángulo de desvío de los taladros, añadido al definido por la inclinación de los cordones en su subida hacia la coronación de la pila, no superaban el límite de tolerancia.

Los taladros se realizaron de arriba hacia abajo con una perforadora refrigerada mediante agua y estabilizada mediante un mástil. La corona diamantada utilizada fue de 42mm de diámetro y se perforaron los 1250mm de espesor de losa y los aproximadamente 100mm de meseta de apoyo.
