# Análisis de patologías, propuesta de soluciones de refuerzo y ejecución de las obras de reparación del viaducto sobre el río Duero en la A-66 (Zamora)

*Analysis of pathologies, proposal of reinforcement solutions and execution of the reparations works of the viaduct over the Duero River on the A-66 highway (Zamora)*

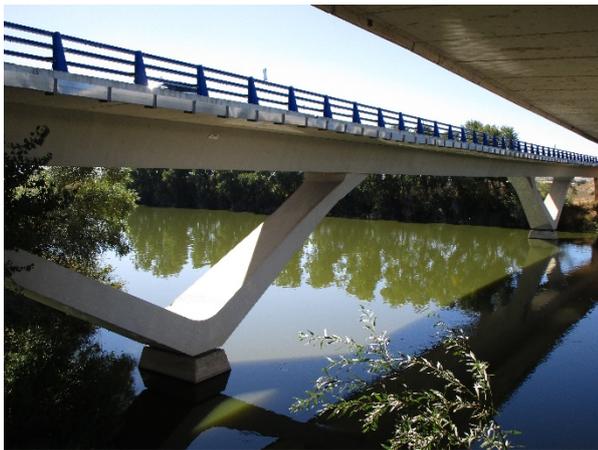
Figura 2. Vista general de la estructura.

El tablero está formado por vigas cajón prefabricadas postesadas de hormigón de 1,80 m de canto, prelosas y una losa superior de hormigón armado de 0,30 m de canto total, que disminuye linealmente hasta 0,20 m, en los extremos de los voladizos (figura 2).

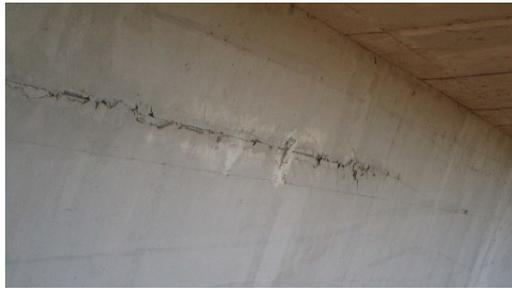
- **Fisuración generalizada de vigas.** La práctica totalidad de las vigas del puente presentaban numerosas fisuras longitudinales que, de alguna forma, se podría decir que eran prácticamente corridas a lo largo de toda la estructura, si bien lógicamente, su número y distribución concreta de cada viga concreta (figura 3).

Además, parte de las fisuras habían sido instrumentadas tiempo atrás, pudiendo verificar que se trataba de fisuras “vivas” y que la evolución de su abertura resultaba desfavorable.

Figura 3. Vista general de fisura longitudinal tipo de viga.

Conforme a dicho planteamiento, se consideró como solución estructural del tablero disponer unas vigas metálicas adosadas a las actuales vigas de hormigón así como a la losa del puente, convirtiendo el actual tablero de hormigón pretensado en un puente mixto con capacidad de resistir tanto las actuales cargas permanentes como las sobrecargas de uso. Esta solución tiene la ventaja de poder reutilizar la

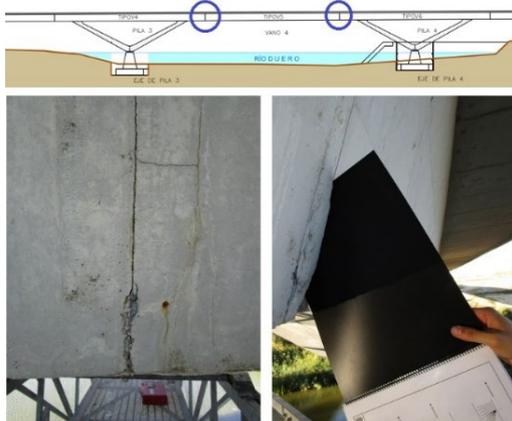
- Apertura de juntas entre vigas.** Los empalmes entre las diferentes vigas cajón consecutivas está resuelto mediante el tradicional sistema de barras de pretensado. Durante la realización de inspecciones previas se registró la apertura de varias de las juntas del puente y, en especial, una (1 ud) de las juntas sobre el vano principal. En la inspección posterior realizada por IDEAM se pudo constatar nuevamente la evolución desfavorable de las mismas, al detectar que la abertura de la junta abierta ya detectada había aumentado, al mismo tiempo que se había producido la apertura del resto (3 ud) de las juntas del tramo central (figura 4)

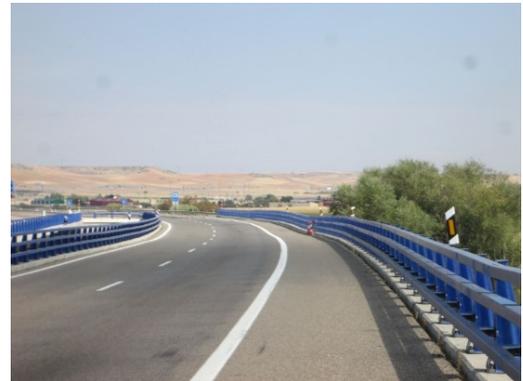
- Evolución de flechas en centro de vano.** En la plataforma se detectan deformaciones a simple vista en los vanos sobre el río de ambas calzadas y en el vano V-2 de la calzada izquierda. Aprovechando nivelaciones previas del tablero, se pudo constatar que en el plazo

aproximado de 2 años las deformaciones del puente habían aumentado significativamente, del orden de hasta un 60% respecto a los valores anteriores, habiendo pasado la flecha media en vano de 9 cm a 15 cm (figuras 5 y 6).

Figura 5. Deformación aparente del tablero.

1. Recrecido superior de la losa en el vano sobre el río para corregir la elevada deformación detectada y corregir la rasante.

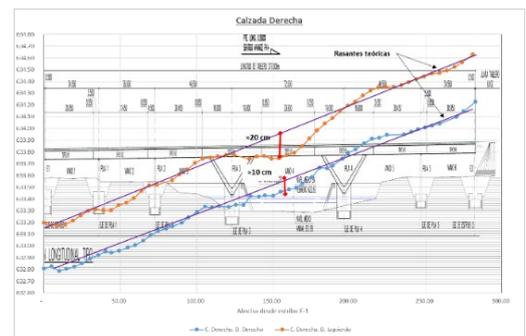
Figura 6. Nivelación del tablero. Flecha del orden de 20 cm en vano central.

Dicha situación, unido a la importante evolución de las deformaciones del tablero, que habría aumentado del orden de 6 cm en un breve plazo de tiempo, y la apertura de las juntas pretensadas del centro de vano del tablero, no hicieron otra cosa más que confirmar el deficiente e incierto comportamiento estructural del puente, hecho que afecta directamente a la seguridad estructural de los tableros.
