EVALUACIÓN Y DIAGNÓSTICO DEL PUENTE PEDRO DE VALDIVIA. VIGA GERBER DE HORMIGÓN ARMADO DEL AÑO 1954.

Evaluation of Pedro de Valdivia Bridge. A 1954 concrete Gerber Beam.

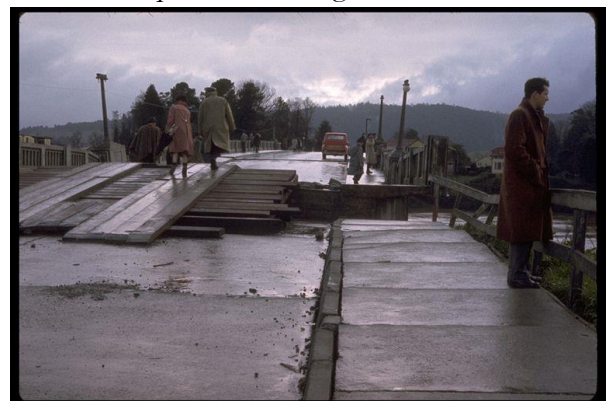
Figura 2. Puente tras el Sismo de 1960

El puente sufrió daños significativos, principalmente en los vanos de acceso, pero no colapsó su tramo central. De acuerdo con los planos del proyecto de reparación, los daños fueron los siguientes:

- El puente asentó globalmente aproximadamente 80 cm.
- Se produjo un deslizamiento de la costanera del lado Valdivia Centro hacia el río, lo cual supuso un desplazamiento significativo de las cimentaciones laterales y de los estribos. Esto afectó a los marcos de los vanos de acceso que resultaron gravemente dañados.

El proyecto de reparación incluyó la sustitución completa de los vanos laterales, incluyendo estribos, que pasaron de marcos de hormigón armado a un único vano formado por 4 vigas metálicas. Además, fue necesario realizar un levante de 37 cm en la pila lateral del lado Valdivia del tramo central. Tanto esta pila como su simétrica fueron reforzadas ejecutando una nueva pila envolvente de la anterior.

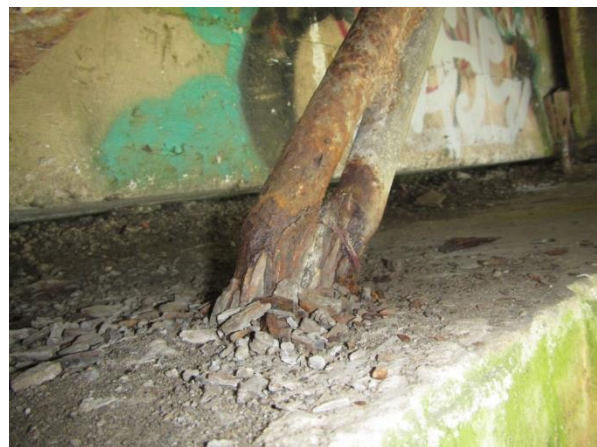
Figura 8. Estado barras antisísmicas

Se asignó una nota de 4 al puente: requiere atención a corto plazo. Los principales defectos observados fueron:

- Apertura de juntas abiertas en aceras.
- Existencia de tubería con filtraciones dentro del cajón y ausencia de desagüe.
- Armaduras de la rótula fuertemente corroídas
- Barras antisísmicas y placas del estribo 2 fuertemente corroídas.

Dentro del marco del proyecto se desarrolló un plan de conservación que incluyó medidas para subsanar todas las deficiencias observadas

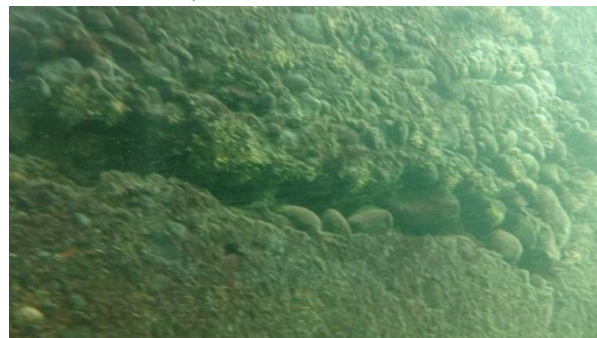
Figura 9. Ejemplo de junta en cajón.

No se observaron deficiencias graves, si bien se observaron numerosas juntas frías y nidos en los cajones.
