Distribución estadística de la corrosión de la armadura por carbonatación en un edificio industrial de 85 años de vida

Statistical distribution of reinforcement corrosion by carbonation in an 85-year-old industrial building

J. Antuña Bernardo^a, C. Andrade Perdrix^b

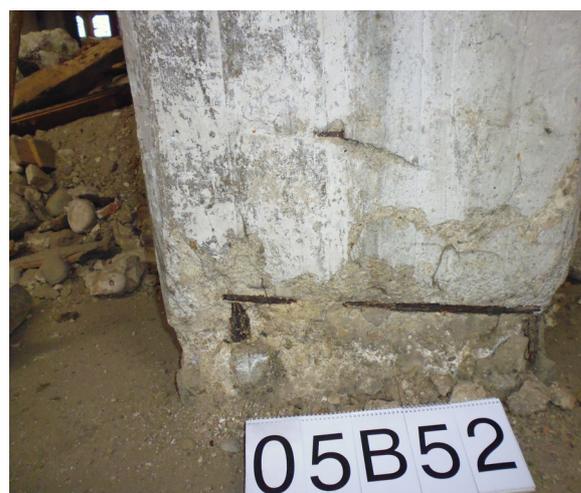
a) Oxidación en la base de los soportes. En el arranque de algunos soportes se observan fisuras verticales próximas a las esquinas que indican la corrosión de la armadura longitudinal. El alcance de esta lesión varía entre fisuras apenas perceptibles hasta desprendimientos de fragmentos de

hormigón que dejan al descubierto armadura con signos de corrosión amplia (figura 4).

b) Pérdida de recubrimiento de hormigón. El origen de esta lesión es diverso, en algunos casos se debe a calas realizadas para comprobar el recubrimiento de la armaduras y en otros son desperfectos debidos al uso. En estos casos las armaduras que quedan a la vista únicamente muestran pequeñas manchas de óxido.

c) Corrosión de cercos y desprendimiento de hormigón. Se trata de una lesión similar a la primera, pero que, aparentemente, únicamente afecta a las armaduras transversales. El alcance de esta lesión también es variable, variando entre fisuras casi imperceptibles hasta situaciones con desprendimiento del recubrimiento. Puede aparecer a cualquier altura del soporte, pero, igual que el primer caso, es más frecuente en las caras de los soportes orientadas hacia las calzadas, tanto en la planta baja como en el piso (figura 4).

Figura 4: Lesión en los soportes en que se ven los tres tipos de daños a, b y c. (Imagen de los autores).

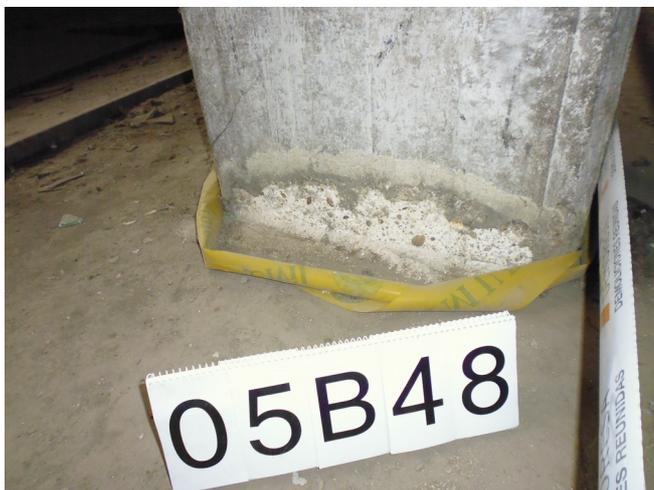
Figura 5: Erosión en la base del soporte, lesión f. (Imagen de los autores).

f) Erosión de hormigón en soportes a la cota de solera. En la planta baja y justo por encima de la solera, se observó en algunos soportes una ligera pérdida de lechada de modo que dejaba a la vista el árido con más o menos alcance en la erosión observada. En ningún caso la armadura quedaba a la vista. Se comprobó que esta lesión no suponía

una merma en la resistencia del hormigón del soporte (figura 5).

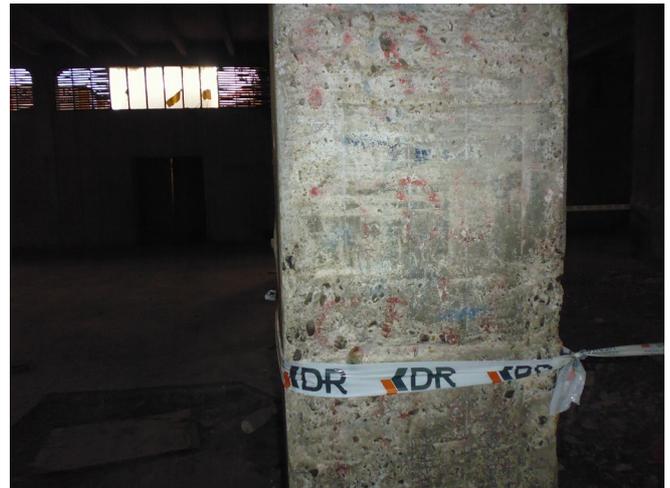
g) Erosión superficial. Esta lesión es el resultado de la abrasión producida por la circulación de vehículos por la calzada central. En general consiste en una pérdida de recubrimiento que no llega a descubrir armaduras (figura 6).

Figura 6: Erosión superficial en soportes, lesión g. (Imagen de los autores).

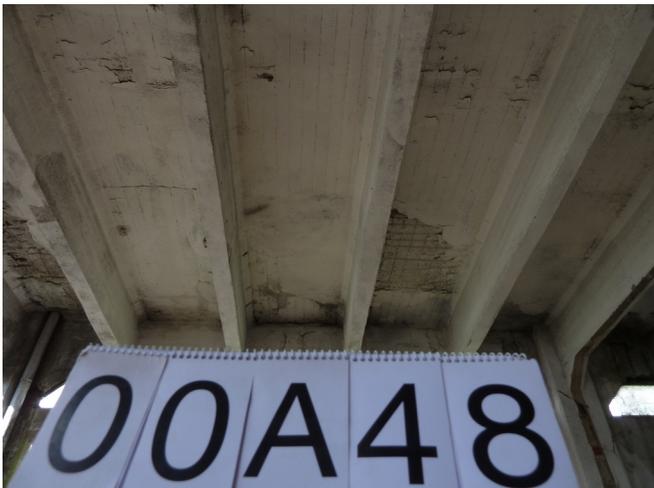
losas de entrevigado. Las losas de entrevigado presentan manchas de humedad en muchos casos y en algunas zonas se manifiesta la oxidación de sus armaduras, haciéndose evidente en la cara inferior de las losas. Debido a la carbonatación del hormigón en una profundidad superior a 20 mm, de modo que el acero de las losas de forjado no está protegido y puede comenzar a corroerse. En las zonas en que se ha producido acceso de agua de manera permanente, se han iniciado procesos de corrosión que, según las zonas, están más o menos avanzados (figura 7).

Figura 7: Diferentes grados de corrosión y deterioro en la parte inferior de las losas de entrevigado. (Imagen de los autores).

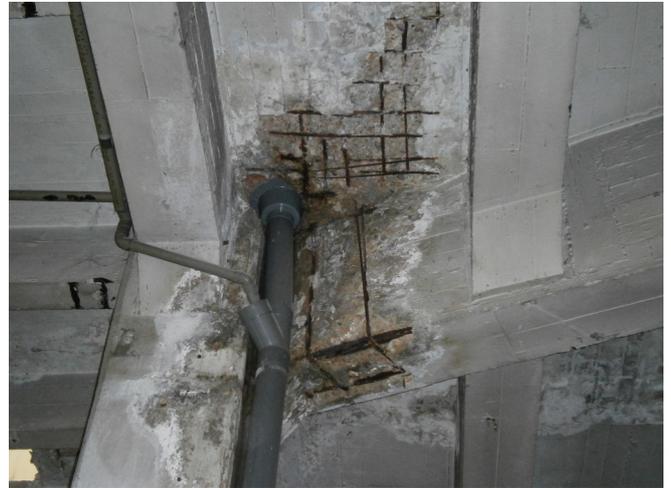
c) Corrosión de armaduras de vigas y viguetas. Corrosión de la armadura longitudinal inferior y transversal de vigas y viguetas. La intensidad del daño varía entre zonas en que son evidentes fisuras en la dirección de las armaduras (fisuras en la dirección del armado) hasta zonas con pérdida del recubrimiento de hormigón y de

sección de acero tanto de la armadura longitudinal, en el caso de las losas, como longitudinal y transversal en el caso de las vigas (corrosión de armadura con desprendimiento de hormigón, figura 8).

Figura 8: Lesión en losas, vigas y viguetas debida a la penetración de agua. (Imagen de los autores).

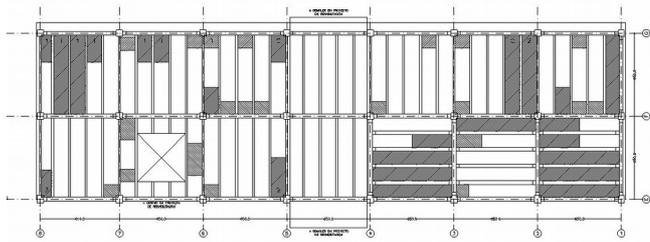
Figura 9: Losas del bloque 1 en las dos crujías próximas a la fachada interior. La zona rallada indica las zonas en las que los desperfectos eran evidentes por la cara inferior. (Imagen de los autores).

En algunas zonas la corrosión era evidente en tramos enteros de losa entre vigas, mientras que en otras los desperfectos se localizaban en parte de la losa, en general, próximas a los huecos de bajantes. La inspección visual realizada permitió identificar los tramos dañados y decidir el tipo de reparación (figura 9).

Se realizó la demolición de las losas que presentaban desperfectos y posteriormente se rehicieron. Para ello se eliminó el hormigón, dejando la armadura a la vista, y se pudo observar el grado de deterioro que presentaba.

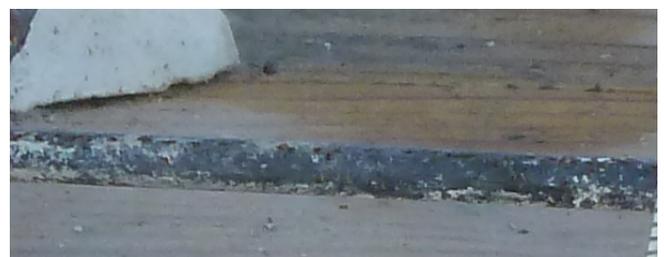
Figura 10: Barra que se clasificó como lesión 1. Aunque se aprecian algunos puntos de óxido, se trata de un daño superficial y muy localizado. (Imagen de los autores).

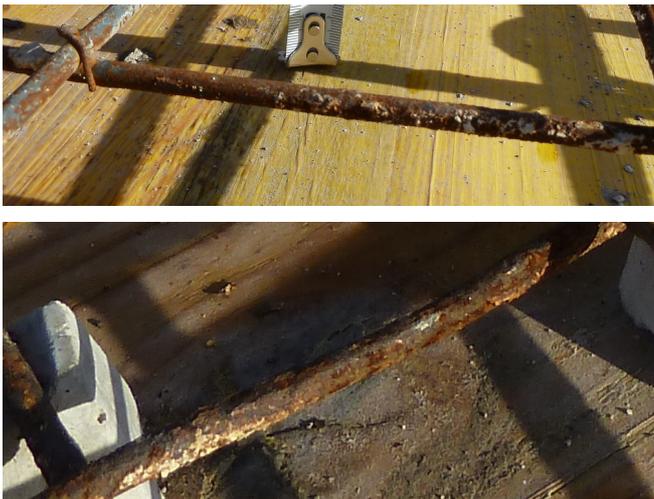
Figura 11: Tipo de lesión calificado como 2, en el que se observa una distribución generalizada del óxido a lo largo de la barra sin pérdida de sección aparente o muy escasa. (Imagen de los autores).

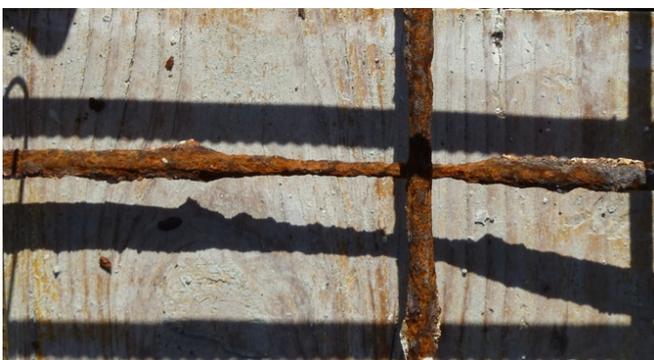
Figura 12: Tipo de lesión calificado como 3 en que se aprecia, además de la corrosión generalizada, una importante pérdida de sección. (Imagen de los autores).

Respecto al daño calificado como 3, es preciso destacar que incluye armaduras con un grado muy amplio de pérdida de sección y, en este caso, con una distribución muy irregular. En efecto, como se puede ver en la figura 12, el caso habitual es que la pérdida de sección sea casi total en una longitud pequeña y, en el resto de la barra la pérdida sea menor, e incluso, en el otro extremo se conserve en buen estado.

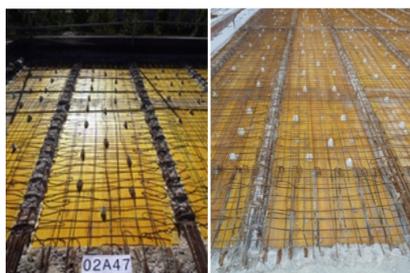
Bloque 5, planta cubierta, pórtico A, eje 47, losa 2

Estado del armado de la losa.

Losa encofrada y disposición de armado.

Inspección realizada el 24 de septiembre de 2018. Suplementar armado inferior con 8 barras en extremo eje A colocando 1 cada 2. Suplementar armado inferior con 8 barras en B colocando 1 cada 2. Sanear extremo eje A de la vigueta 1. Inspección realizada el 26 de noviembre de 2018.
