# Reforma estructural de los cines Ideal y Palafox en Madrid

## *Structural refurbishment of Ideal and Palafox Cinemas in Madrid*

Héctor Ignacio Minder Rodríguez <sup>a</sup>, Jorge de Prado Romero <sup>b</sup>, Carlos Castañón Jiménez <sup>c</sup>

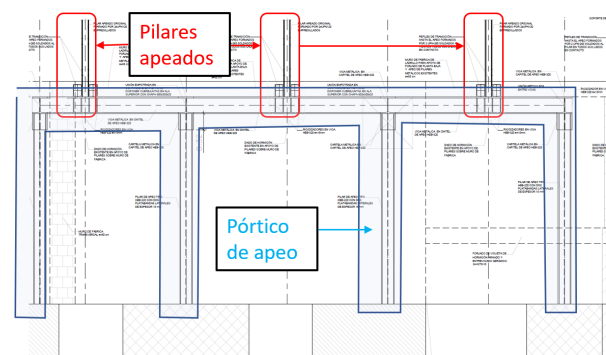
**Figura 8. Alzado pórtico de apeo**

El caso de los muros de carga que sirven de apoyo a pilares que serán exigidos con una carga mayor a la existente requiere de una solución estructural drástica, ya que no se cuenta con antecedentes confiables que puedan servir para calcular su resistencia y estabilidad ante cargas mayores a las ya aplicadas. La solución diseñada consiste en construir un pórtico metálico que conecte con el arranque de los pilares sin desconectar de su actual base, de esta manera todas las cargas adicionales serán transmitida directamente al pórtico de apeo, el cual, se diseña para resistir el total de las cargas permanentes y sobrecargas de uso (Figura 8).

Lo primero es construir secuencialmente las cimentaciones y colocar los pilares del pórtico en el plano del muro de carga demoliendo parcialmente el muro existente solo lo necesario para encajar el pilar metálico. Una vez terminado un pilar y su cimentación se procede a construir el próximo para evitar debilitar el muro de carga existente. Las cimentaciones son excéntricas por lo que es necesario conectar con vigas a las cimentaciones más próximas para estabilizar (Figura 9).

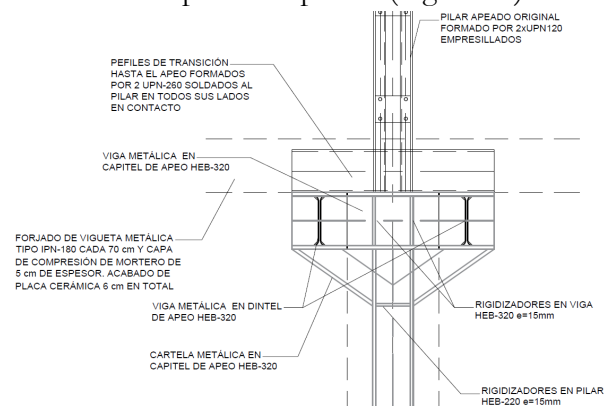
**Figura 10. Sección transversal pórtico de apeo**

Lo siguiente es soldar las vigas travesaño a la viga dintel en el tope de los pilares (Figura 10).

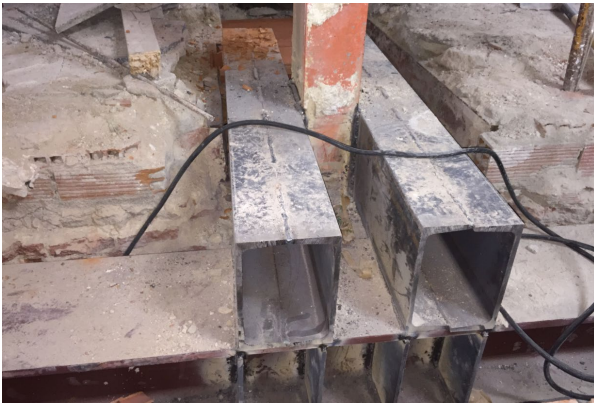
**Figura 11. Arranque de pilar existente soldado a vigas del pórtico.**

Los pilares apeados son “abrazados” por dos vigas cortas que transfieren la carga y se apoyan en las dos vigas paralelas que forman el dintel del pórtico (Figura 11).

El traspaso de cargas verticales transmitido a través de la soldadura entre los pilares y las vigas del pórtico son diseñadas del lado de la seguridad a capacidad de los elementos y todas las uniones soldadas ejecutadas en obra son inspeccionadas por métodos de ensayo no destructivos.

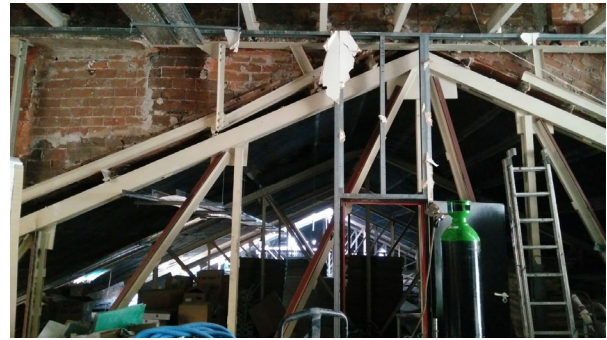
**Figura 12. Cercha en cubierta con refuerzos**

Una de las cerchas metálicas existentes de cubierta soporta además un forjado en bajo cubierta que descansa sobre su cordón inferior, el cual será sobrecargado por un incremento de cargas debido a la distribución de equipos de climatización, por lo que ha sido necesario evaluar su resistencia (Figuras 12).

Se comprueba que los perfiles existentes no son suficientes para resistir el estado de carga impuesto por las nuevas solicitudes.

El resultado de este análisis es el diseño del refuerzo de todos los elementos, de la cercha mediante platabandas soldadas o perfiles angulares unidos con soldadura discontinua para evitar sobrecalentar y dañar las características mecánicas de los elementos existentes.

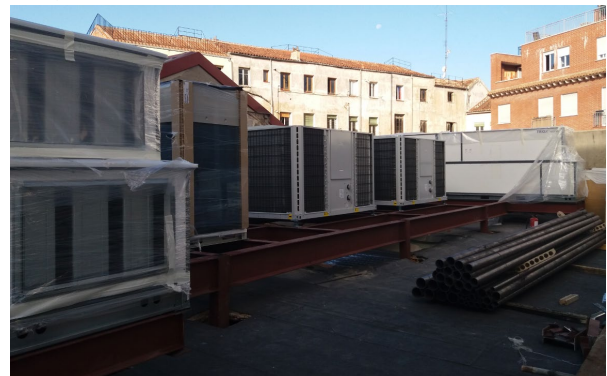
**Figura 13. Bancadas metálicas sobre cubierta**

Sobre la cubierta del edificio se instalarán máquinas de ventilación de gran peso y envergadura.

A diferencia del resto del edificio, en vez de reforzar el forjado de cubierta por abajo se optó por una solución más eficiente, prolongando los pilares existentes reforzándolos atravesando el nivel de cubierta para apoyar directamente las máquinas en bastidores metálicos (Figura13).

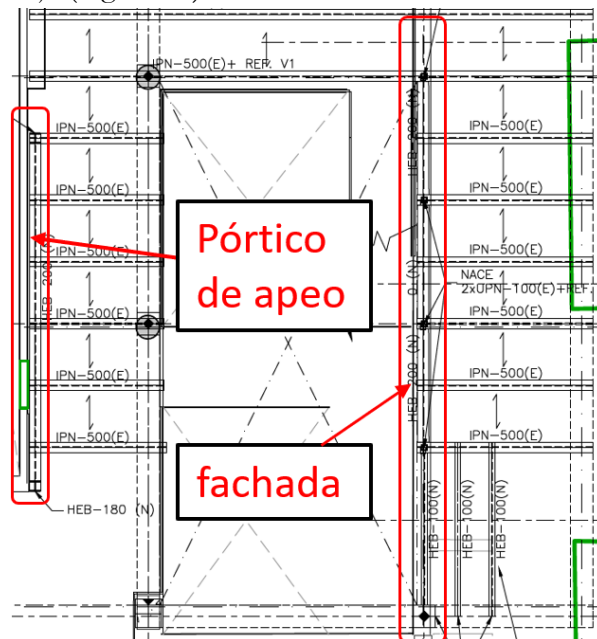
**Figura 14. Planta de forjado con hueco**

En la zona del lobby, para dar paso a una escalera escultural que conecte planta baja con primera ha sido necesario generar un hueco en el forjado de planta primera sobre el vestíbulo. La estructura del nivel de planta primera de esta zona consiste en un peine de vigas IPN500 separadas cada 2.20 m que salvan un vano de

8.00 m aproximadamente y se apoyan sobre un pórtico de hormigón armado en un extremo coincidente con la medianera del cine y los edificios adyacentes, interiormente, también se apoyan en un pórtico de hormigón a partir del cual vuelan hacia el interior del patio de butacas original generando un apoyo con continuidad que sirve para ampliar hacia el interior el lobby en planta primera respecto a la huella de la planta baja (Figura 14).

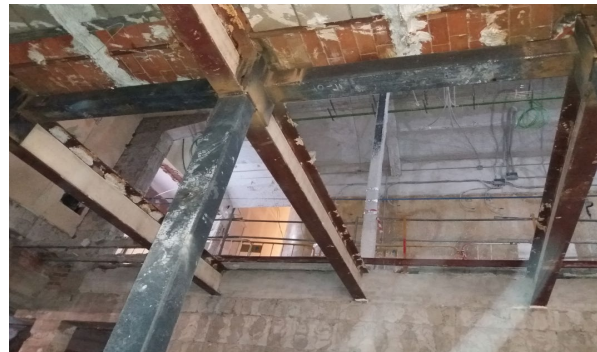
**Figura 15. Pilar nuevo y viga de apeo a cortar en el Lobby antes de demolición parcial**

En esta zona de lobby, la apertura de un atrio de doble altura que comunique visualmente los dos niveles de planta baja y planta primera, ha exigido el corte de algunas de las vigas IPN-500 descritas anteriormente, por lo que ha sido necesario diseñar una solución de recalce de los pilares apeados mediante nuevos pilares hasta la cimentación que sea suficientemente rígida para minimizar los desplazamientos verticales en la fachada, debido a que parte de su estructura es un muro de carga el cual es de comportamiento frágil (Figuras 16 y 17).

Se han dispuesto pilares metálicos HEB-200 adecuadamente nivelados en su base para su correcta entrada en carga antes del corte de las vigas. Adicionalmente, se construye una viga de borde que ayuda a la estabilidad del conjunto (Figura 15).

Antes del corte de las vigas se debe estabilizar el tramo en voladizo construyendo un pórtico metálico de apeo en el extremo de las vigas a cortar para brindarle una condición de apoyo simple.

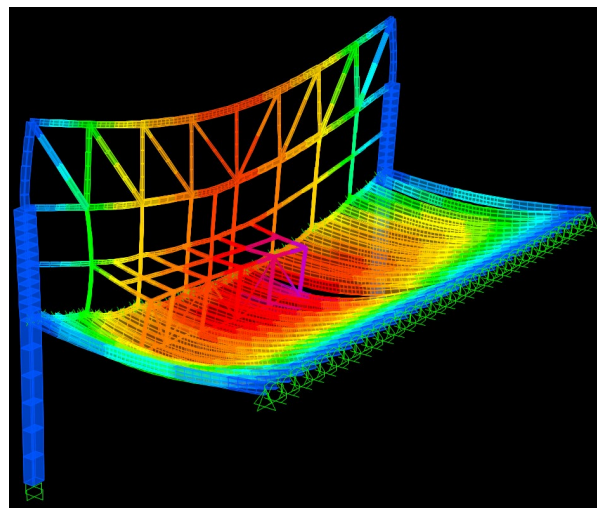
Figura 19. Modelo cercha 1993

La cercha construida en la reforma de 1993 está compuesta por una serie de perfiles tipo UPN conectados en los nudos mediante soldadura de calidad conocida y debidamente caracterizada, por lo que se analiza estructuralmente mediante un modelo de barras y se verifica cada perfil, y se refuerzan los elementos con placas metálicas soldadas (Figuras 18 y 19).

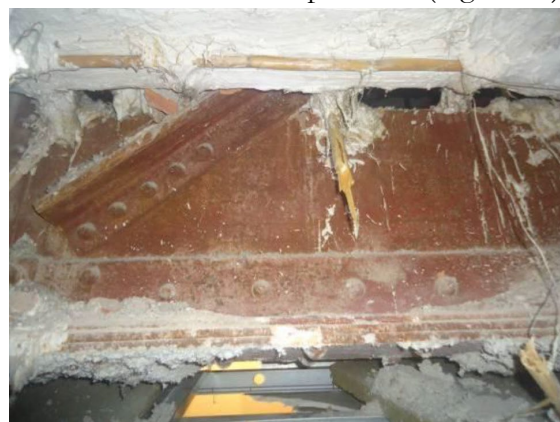
Figura 20. Unión roblonada en cercha principal

La cercha principal se compone de cordones formados por la unión de perfiles angulares y pletinas corridas mediante conexiones roblonadas y con montantes y diagonales compuestos por perfiles angulares (2 ó 4 en cruz) y perfiles tipo UPN en los elementos próximos a los extremos más comprimidos (Figura 20).

Se generan modelos de cálculo con supuestos conservadores para verificar que la estructura resista la prueba de carga y se evalúa la necesidad de reforzar los elementos. A algunos elementos se les han soldado perfiles tipo L para reforzarlos.

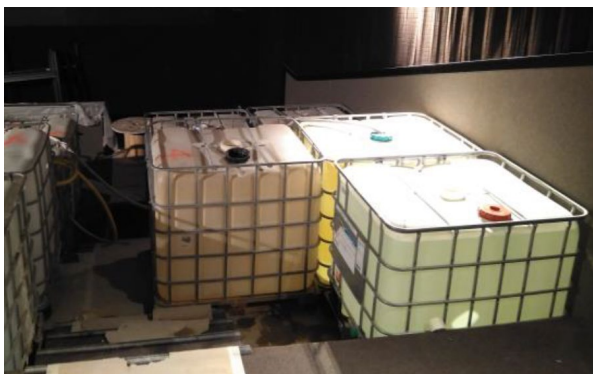
- **Figura 25. Bidones de agua durante los escalones de carga**

La carga se aplica con bidones de agua de 1100kg de peso cada uno aproximadamente. El proceso de carga se realiza en cuatro escalones del 25% de carga aproximadamente cada uno, lo más uniformemente posible sobre el área indicada. La descarga se realiza mediante la misma secuencia.

- No se produjeron incidencias en la estructura tales como fallos en uniones o fisuras.
- No se superaron las deformaciones máximas obtenidas de los modelos de cálculo teóricos realizados. A este respecto se pudo concluir que el comportamiento de la estructura bajo carga del ensayo fue significativamente más rígido de lo que se esperaba, lo que hace pensar en un trabajo de todo el conjunto estructural involucrado, más que en el comportamiento plano de elementos.
