Actuaciones de emergencia en la estructura de conexión M-607 con M-40 en el Nudo de Colmenar (Madrid)

*Emergency civil works on the road connection structure between
M-607 and M-40 in the Colmenar Junction (Madrid)*

Ignacio Rueda Sastre ^a, Tomás Ripa Alonso ^b

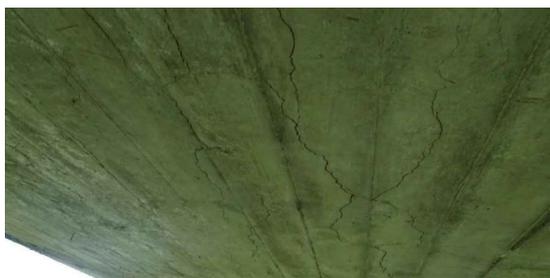
La primera de las patologías detectadas es una fisuración longitudinal muy acusada en la cara inferior del tablero (Figura 2), paralela a las isostáticas de compresión, muy característica de procesos expansivos como la reacción árido-álcali. Por otro lado también son llamativas, a simple vista, las flechas verticales tan acusadas en los vanos de mayor luz; en el vano 5, el de mayor luz situado sobre la M-40, la flecha alcanza valores de 50 cm (Figura 3), alcanzándose en los

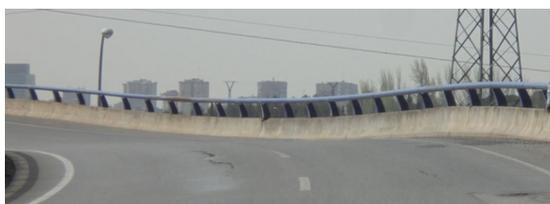
dos vanos siguiente por luz libre, vanos 8 y 11, valores de 28 y 14 centímetros. Comparando los datos con los del control topográfico del año 2008 se deduce que la flecha no esta estabilizada, si no que ha aumentado aproximadamente un 20%; por lo tanto, se concluye que las deformaciones no se deben únicamente a una deformación constructiva, si no a un proceso evolutivo de incremento deformacional.

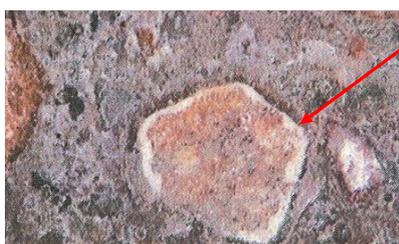
Gel de sílice

En el marco de la Inspección Especial, ante una serie de indicios claros de un posible problema de degradación del hormigón por reacción árido-álcali, se llevó a cabo una campaña de toma de muestras e investigación en laboratorio. Los resultados fueron concluyentes: existía una reacción árido-álcali en todos los testigos, más avanzada en los extraídos del tablero, frente a los de las pilas. Asimismo, se concluye que la pérdida de rigidez del hormigón, medida con el módulo de deformación longitudinal, es muy acusada, entre el 40 y 60% del valor teórico; sin embargo, por el contrario, la pérdida de resistencia del hormigón no se manifiesta tan acusada.

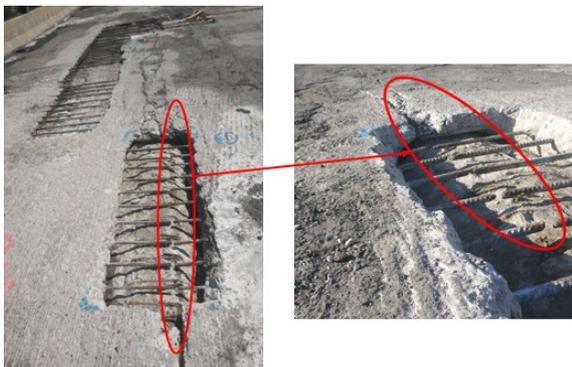
Unido a este problema, extendido a todo el puente, en los vanos 4 y 6 (los contiguos del principal, que salva la M-40) se aprecian grietas de alineación longitudinal con aperturas centimétricas. Una vez abiertas las calas de inspección en las zonas agrietadas aparecen un gran número de armaduras seccionadas, con una alineación de rotura coincidente con alguna de las grietas longitudinales, como puede observarse en la Figura 5. La gravedad de este daño, que afecta a la durabilidad, pero también de forma significativa a la seguridad estructural, hizo que se adoptaran medidas inmediatas, disponiendo apeos en el vano sobre M-40 como medida de seguridad.

Figura 5. Rotura de armaduras en vano 4

Ahora bien, una vez iniciada la obra, los daños estructurales y de durabilidad detectados en los vanos 4 y 6 son de tal gravedad que requieren un replanteamiento de la solución. Por ello, desde un primer momento de la obra, se actuó con celeridad apeando los vanos 4, 5 y 6 por seguridad y se planteó, como única solución fiable para su reparación, la demolición íntegra y posterior reconstrucción con tres nuevos vanos con sección prefabricada de hormigón.

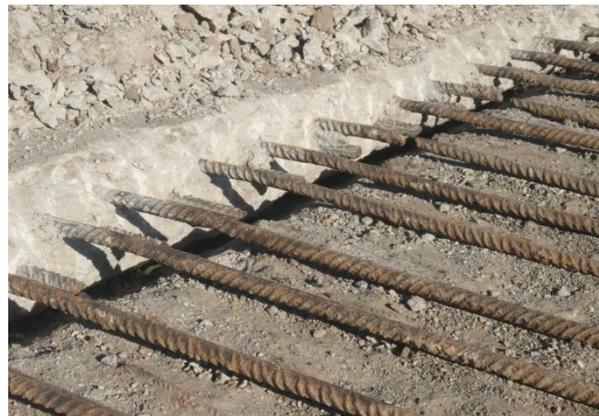
Se ha investigado también en profundidad el motivo por el que esta rotura de barras se produce precisamente en los vanos 4 y 6, unido al hecho llamativo de que en las zonas de rotura de barras se observa una clara discontinuidad en el hormigón (Figura 6), como si se hubiera vertido en dos fases, a pesar de que lo habitual en este tipo de secciones sea hormigonarlas a canto completo.

Figura 6. Plano de discontinuidad entre hormigones

La observación detallada de este plano de discontinuidad nos lleva a concluir que se hormigonaron, en una primera fase, los nervios de pretensado; en una segunda fase, sobre el hormigón previamente endurecido, se hormigonó la capa superior, quedando una junta fría entre hormigones (Figura 7). Debido a que la parrilla de armadura superior está muy alta, y no abrazada por los cercos de cortante, produce que la junta entre hormigones sea un plano que no está cosido por ninguna armadura vertical, provocando así que ambos hormigones se hayan despegado y, lo que debería ser una sección monolítica, ha derivado en una capa de compresión no conectada al núcleo de la sección, expuesta la junta al ingreso de agresivos y, en última instancia, a una rotura sistemática de las armaduras transversales pocas veces observada en patología estructural.

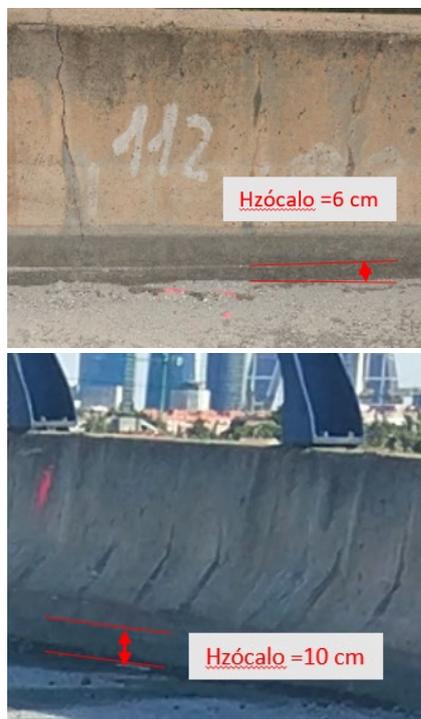
Cabe señalar también que los problemas de asentamiento de la cimbra durante la construcción de los vanos 4, 5 y 6 se ponen de manifiesto al observar en la estructura los recrecidos del zócalo de apoyo del pretil (Figura 8), de hasta 15 cm en alguna sección, que tuvieron que hacerse en fase de obra para mantenerlo con una rasante correcta.

Figura 8. Recreidos en zócalo de apoyo de pretil

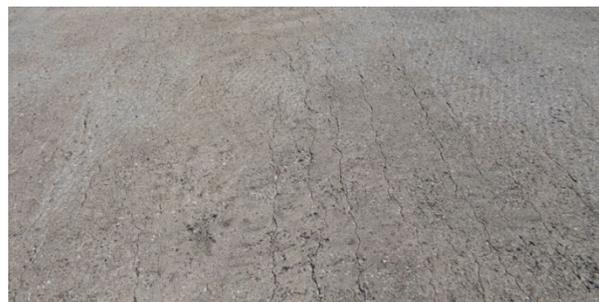
En los restantes vanos, donde no se encontraron grietas de semejante magnitud, la ausencia de impermeabilización del tablero, unido a la fisuración en cara superior (Figura 9) y a la porosidad del hormigón por la reacción árido-álcali, hace que se sospeche que pudiera haber un ingreso de agresivos al hormigón (cloruros principalmente) que pudieran ser el origen de patologías severas.

Figura 9. Fisuración generalizada en la losa

Por este motivo se llevó a cabo una extensa campaña de investigación, con apertura de calas, extracción de testigos y ensayos de laboratorio dirigidos por el CEDEX. Los resultados ratificaron la presencia generalizada de síntomas asociados a una reacción árido-álcali y, en los primeros centímetros de profundidad, concentraciones de cloruros próximas a los límites normativos máximos.

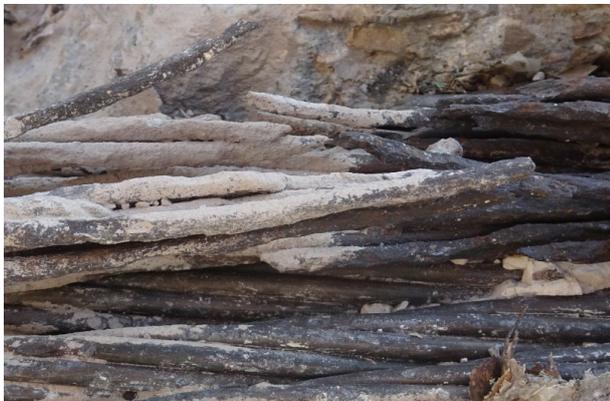
En las dos primeras calas, abiertas en puntos altos donde el tubo de purga se encontraba vacío, se observaron claras patologías de corrosión en los pretensados. La placa de conexión del tubo de purga se encontraba completamente corroída; la vaina había

desaparecido parcialmente debido al avanzado estado de corrosión; la lechada no recubría completamente a los cables y la corrosión había alcanzado los torones de pretensado, existiendo algún alambre o incluso torón completo rotos por corrosión bajo tensión (Figura 10).

Figura 10. Rotura de cables por corrosión bajo tensión

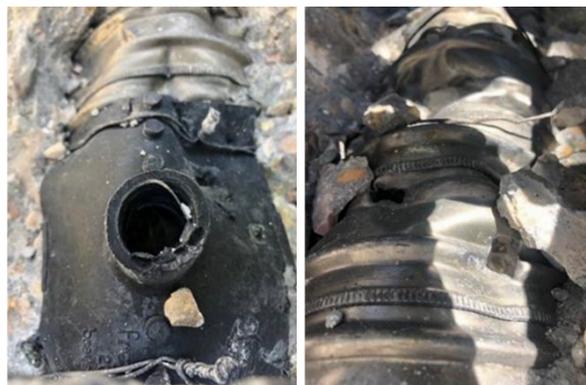
En la investigación sistemática del pretensado llevada a cabo no se encontraron daños por corrosión tan avanzados en los cales como los observados en aquellas catas. Sin embargo, se observó de forma repetitiva un defecto de ejecución, puesto que en numerosas calas la lechada no recubría completamente a los cables, por lo que la inyección de la vaina no había sido completa. Además, se han encontrado indicios de mala praxis, por cuanto se han encontrado varios tubos de purga sin conectar a la vaina, simplemente superpuestos sobre una vaina que carecía de orificio de conexión (Figura 11). Es más, se han llegado a encontrar tubos de purga no conectados que aparecen colmatados de lechada, por lo que han tenido que rellenarse a posteriori, lo cual no es sino un agravante de la mala praxis. Se han detectado también diferencias de cota significativas en los puntos altos, existiendo una variación entre la cota de planos y la real de hasta 220mm; debidos bien a error en el replanteo de los tendones en obra, o bien a sobreespesores de hormigón sobre la parrilla superior.

Figura 11. Tubo de purga simplemente apoyado sobre la vaina. Una vez retirado el tubo de purga, la vaina carece de orificio de conexión.

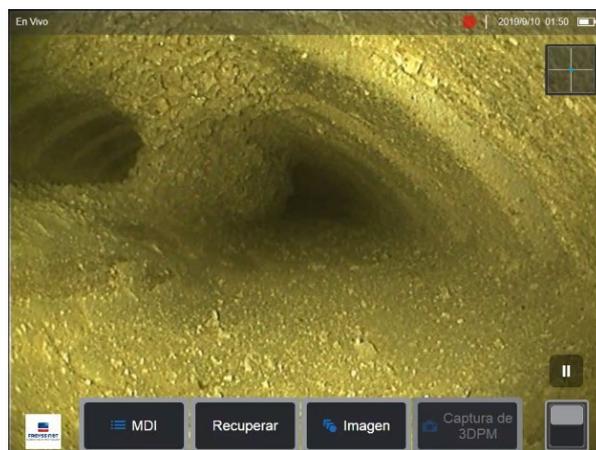
Tras la apertura de la vaina e inspección visual de la lechada, se introdujo un boroscopio para observar el interior de las vainas de los tendones. Las grabaciones revelan una inyección incompleta de las vainas de forma muy generalizada; además, se han observado una serie de patologías en la lechada como exudación excesiva, formación de espumas y falta de consistencia (Figura 12).

Figura 12. Exudación de la lechada de inyección, que ha segregado los aditivos como espuma, dejando oquedades en zonas a las que sí llegó la lechada durante la ejecución.
