# Sustitución integral de un paño de forjado en el aparcamiento del Bilbao Exhibition Centre (BEC) en Bilbao

## *Complete replacement of a floor slab in the car park of the Bilbao Exhibition Centre (BEC) in Bilbao*

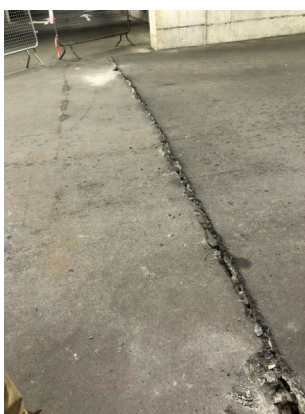
de aparcamiento -1, se manifiesta un avance súbito de una fisura en la cara superior del forjado, sensiblemente perpendicular a la dirección de trabajo del mismo, con “años de desarrollo”, y que nunca antes había llamado la atención, ya que el equipo de mantenimiento de la infraestructura la asociaba con una junta de asfaltado (Figura 2).

Figura 2. Vista de la fisura detectada

Ante la evidente aceleración del incremento de amplitud de la fisura, cuando ésta alcanza 3-4 cm e incluso se produce la alerta de los usuarios habituales ante la incomodidad de circular sobre la zona, el equipo gestor del aparcamiento, ante el posible y razonable riesgo de colapso del forjado en ese entorno, decide anular la salida, vallar la zona y prohibir el paso de vehículos, hasta determinar su origen y establecer una solución que permitiera de nuevo garantizar la circulación en condiciones de seguridad.

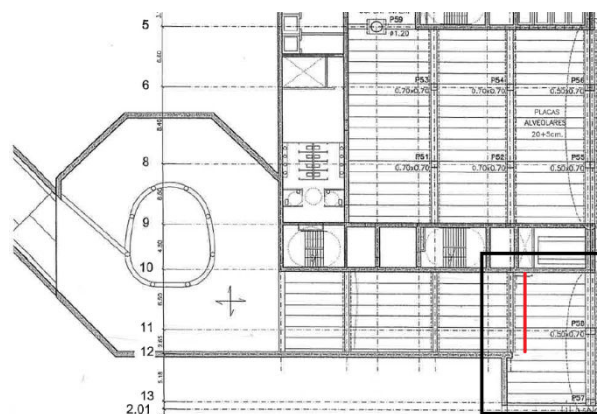
Figura 3. Plano de planta de la estructura de forjado de la planta -1, identificando el paño afectado y la localización aproximada de la fisura (en color rojo)

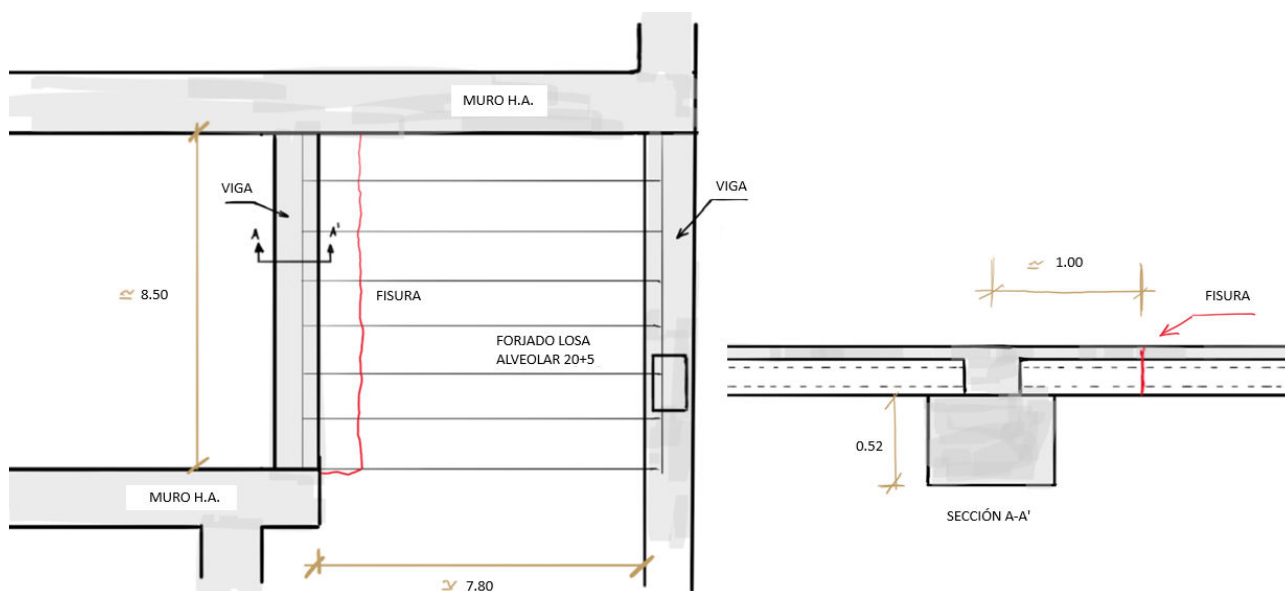
En el paño interesado por la incidencia, de luz principal 7.80 m, la cara superior del forjado presentaba una fisura transversal, sensiblemente perpendicular a su dirección de trabajo principal y paralela a la alineación de apoyo, a una distancia aproximada de 1 m de la misma (Figuras 3 y 4).

Figura 4. Planta de detalle de localización de la fisura (izda) y sección por la viga de apoyo del forjado alveolar (dcha.)

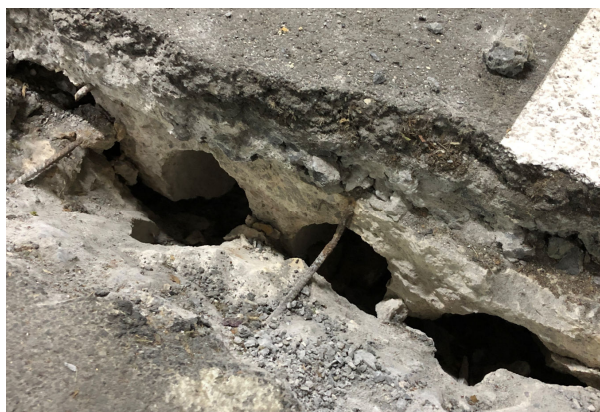
Se realizaron dos catas en los laterales de la fisura. En estas catas se apreció un descenso relativo entre ambas zonas de forjado, de unos 3-4 cm. Se observaron redondos de acero correspondientes a la armadura de negativos (Ø10 a 30) totalmente cizallados, y otros doblados. En la zona afectada se apreciaba además una separación entre la capa inferior de la placa alveolar y las almas de la misma (Figura 5).

Figura 5. Detalle de cata efectuada en el entorno de la fisura

A la vista de las observaciones descritas en el apartado anterior, el modo de rotura responde a un patrón de rotura por rasante, que se da en una zona de máximo esfuerzo cortante, junto a uno de los apoyos del paño de forjado.

El hecho de que las almas de la placa alveolar estén desgajadas de la zona inferior de la sección empuja a pensar que la sección ha resultado en algún punto ineficaz frente a este tipo de esfuerzo, y posteriormente esa ineficacia (cuyo origen ha podido ser múltiple, como un evento de carga excesiva, un defecto puntual inicial en la placa o incluso un exceso de pretensado inicial) ha provocado el debilitamiento local de la sección. Ese debilitamiento puntual frente al esfuerzo rasante puede haber provocado una sobrecarga gradual de las secciones adyacentes, en las que se desarrollan mecanismos resistentes para tratar de

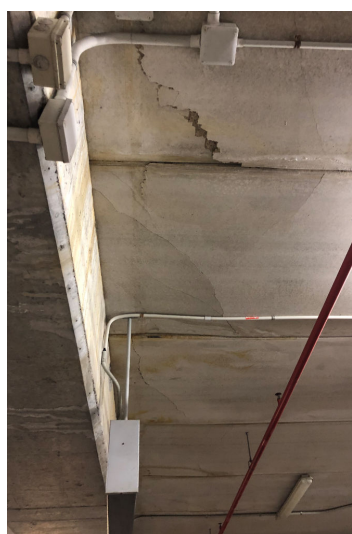
Figura 6. Detalle de zona de localización de la fisura desde la parte inferior del forjado (planta -2)

La zona afectada, desde la planta -2, presenta el aspecto indicado en la Figura 6. Se observa una fisuración progresiva de la cara inferior del forjado, con desconchamientos en zonas localizadas del mismo.

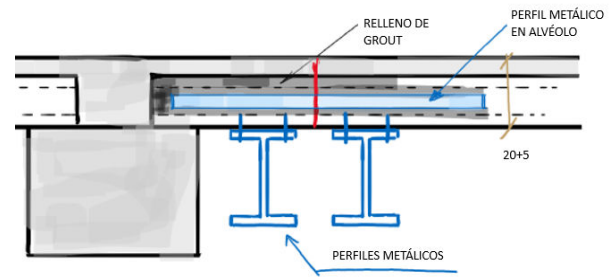
Figura 7. Esquema de sección de posible refuerzo de la zona afectada por la fisura

Esta solución se descartó porque presentaba el inconveniente de no permitir conocer las condiciones resistentes de la sección reparada de forma precisa, así como la relativamente elevada carga puntual sobre las vigas de hormigón armado de apoyo que introducía la viga metálica transversal a los perfiles metálicos de refuerzo paralelos a la fisura.

- Gateo de la zona afectada.
- Ejecución de entramado de vigas metálicas a ambos lados de la fisura, conectándolas a una viga metálica longitudinal, apoyada en muro y viga auxiliar.
- Entrada en carga del refuerzo metálico.
- Introducción de barras o perfiles metálicos en cada alvéolo en la zona indicada, a modo de refuerzo de cortante.
- Relleno con grout de alta resistencia

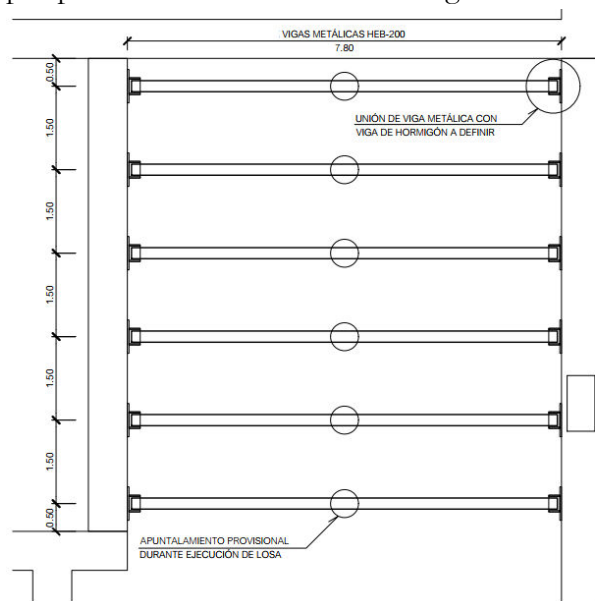
**Figura 9. Planta de entramado de vigas metálicas (izda) y secciones de nuevo forjado mixto (dcha.)**

El paño de forjado dañado se sustituyó finalmente con un forjado mixto de hormigón armado sobre una prelosa colaborante también de hormigón armado, dispuesta sobre un entramado de 6 vigas de acero con perfiles laminados comerciales HEB-200, de longitud 7.80 m (Figura 9). La separación transversal entre estas vigas es de 1.50 m.

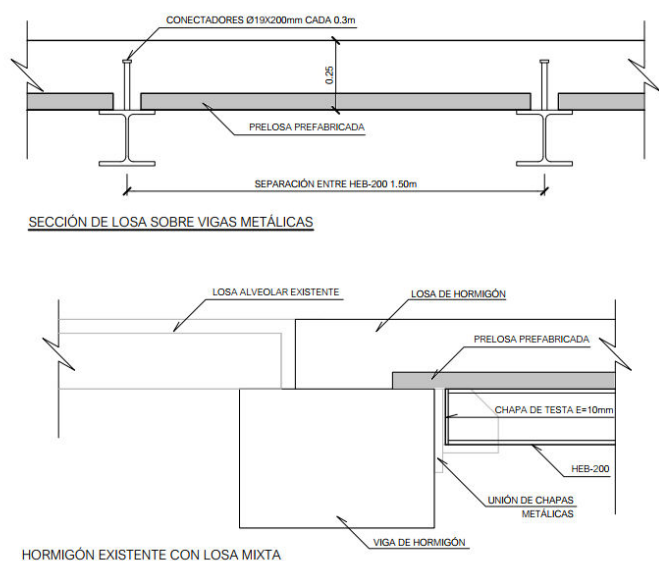
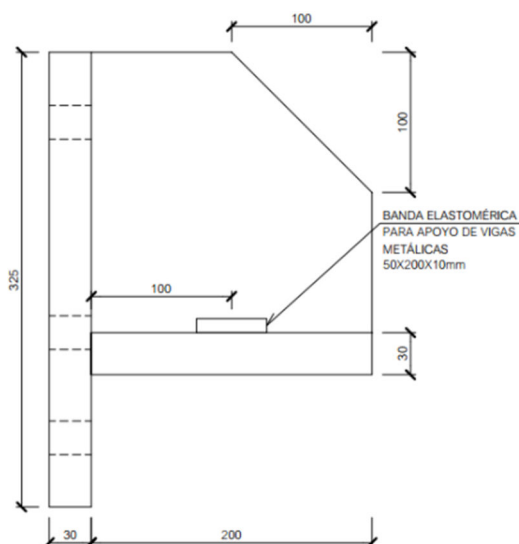
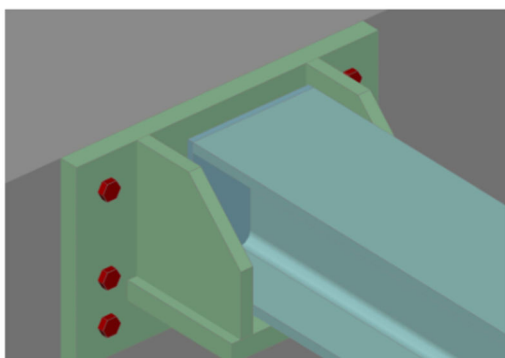
Figura 10. Detalle de apoyo de vigas metálicas sobre viga de hormigón armado existente

Las vigas metálicas se unieron a las vigas de borde de hormigón armado del forjado mediante peanas metálicas, ancladas a las mismas con chapa de testa de dimensiones 300 x 500 mm y espesor 30 mm (Figura 10).

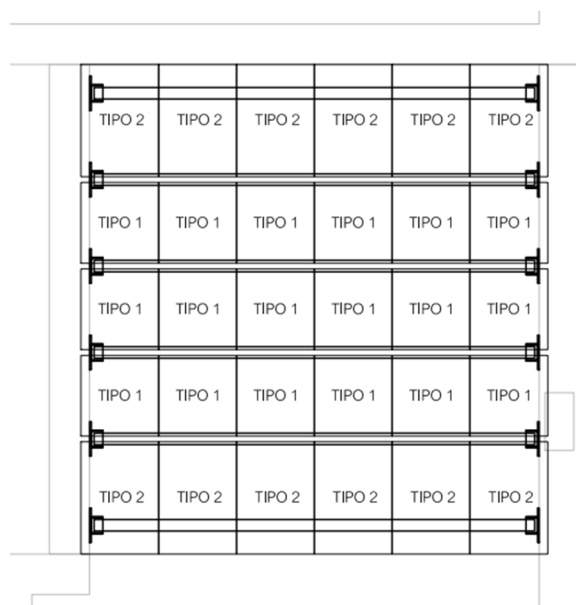
Figura 11. Disposición en planta de prelasas

Sobre este entramado de vigas se dispusieron dos tipos de prelosas. El tipo I, de dimensiones 1.40 x 1.30 m y un peso de 300 kg se colocó entre las vigas metálicas interiores. El tipo II, de dimensiones 1.95 x 1.30 m y un peso de 400 kg se colocó entre las vigas de los extremos y las inmediatamente cercanas a ellas, de modo que se pudiera cubrir el vuelo de 50 cm existente en los bordes laterales de estas vigas laterales (Figura 11).

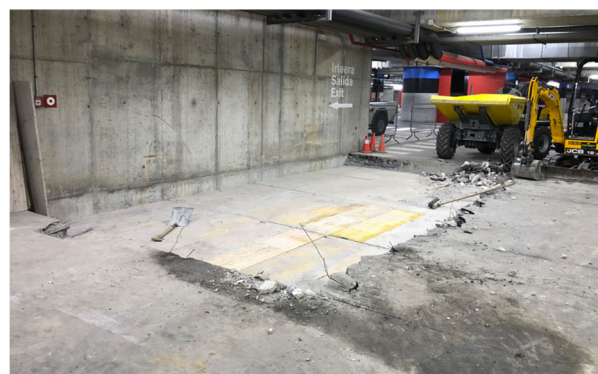
Figura 12. Demolición de forjado dañado

En primer lugar, se procedió a la demolición controlada del paño de forjado dañado. Para evitar la caída de escombros al piso -2, se colocó desde este nivel un tablero apuntalado similar a un encofrado de losa. El residuo de construcción y demolición (RCD) se cargaba y evacuaba hacia el exterior con maquinaria auxiliar de reducidas dimensiones (miniexcavadora de 3 t y dumper sin cabina de capacidad 3 t), según se ilustra en las Figuras 12 y 13. Posteriormente, se replantearon y colocaron las chapas de testa que incorporaban la peana de apoyo de los perfiles laminados HEB-200 (Figura 14).

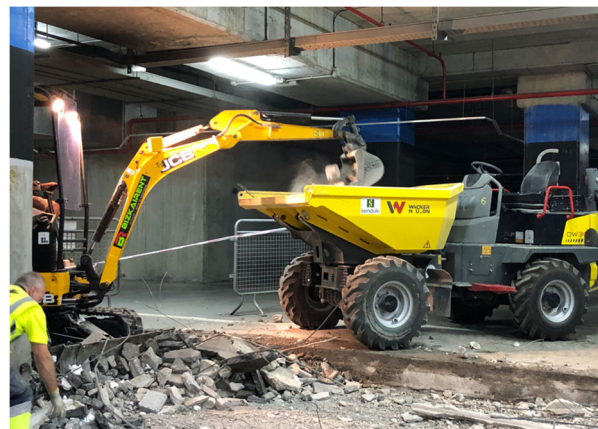
Figura 13. Detalle de evacuación de RCD mediante maquinaria auxiliar de pequeño tamaño y gálibo reducido

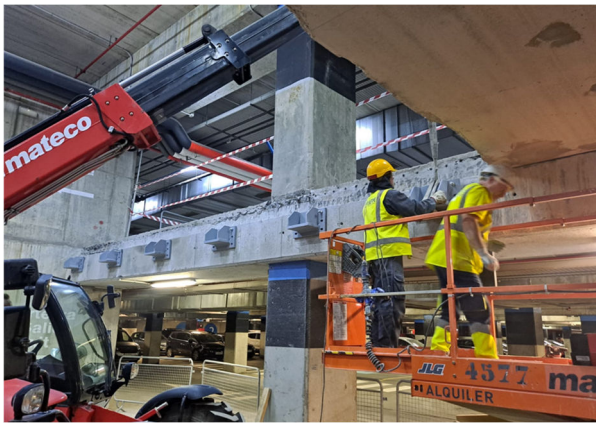
**Figura 14. Detalle de instalación de puntos de apoyo de las vigas metálicas longitudinales**

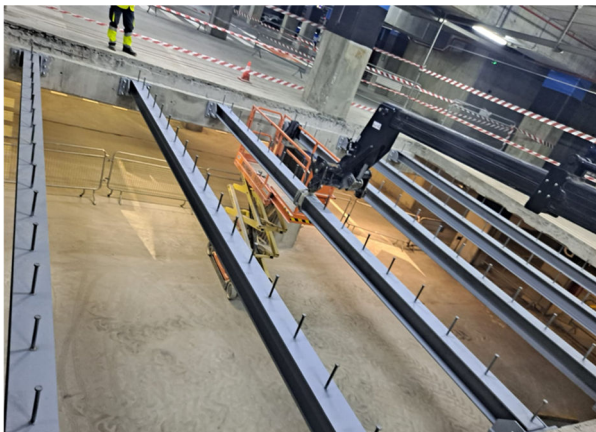
**Figura 15. Instalación de vigas metálicas**

Una vez anclados estos elementos a las vigas de hormigón armado en los bordes del nuevo forjado, se izaron y posicionaron sobre sus apoyos las vigas longitudinales de acero laminado HEB-200 (Figura 15). El izado se efectuó con la ayuda de una manipuladora telescópica de gálbo reducido Manitou, de carga máxima 4 t, capaz de mover 400 kg a una distancia máxima de trabajo de 8.00 m.

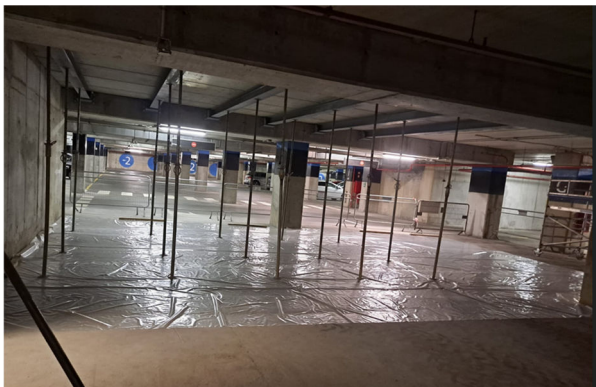
**Figura 16. Detalle de instalación de apuntalamiento inferior bajo vigas metálicas**

Tras la instalación de las vigas, se procedió al apuntalamiento provisional de las mismas desde el nivel -2, al objeto de minimizar el desarrollo de deformaciones sobre el nuevo forjado (Figura 16). A partir de este momento, se izaron y colocaron en su posición definitiva las prelasas tipo I y tipo II, con ayuda de la manipuladora telescópica de gálbo reducido, según se ilustra en las Figuras 17 y 18. El aspecto final tras esta operación puede apreciarse en la Figura 19.

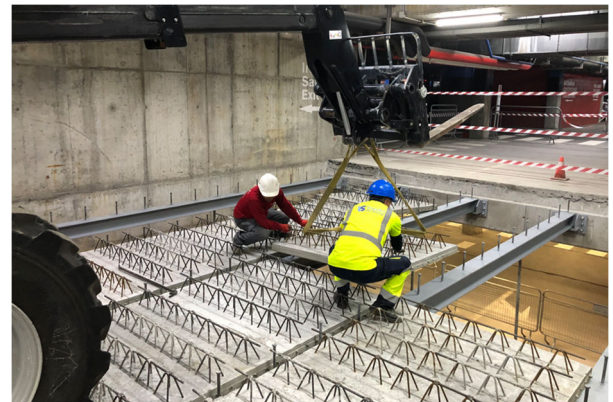
**Figura 17. Detalle de instalación de prelasas**

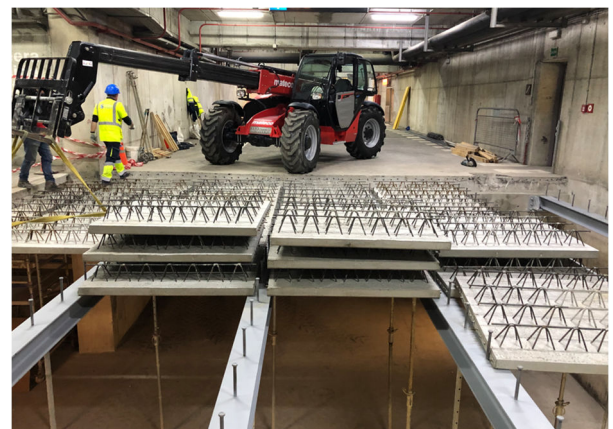
**Figura 18. Detalle de instalación de prelasas con punto de acopio intermedio**

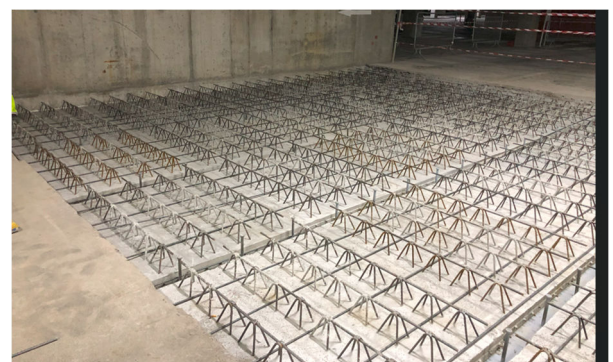
**Figura 19. Aspecto del forjado tras la instalación de las prelasas**

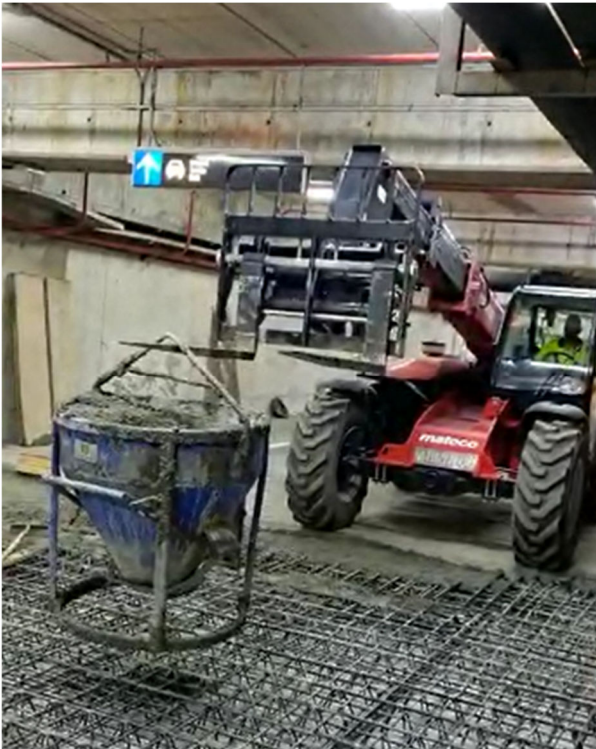
Figura 20. Hormigonado de losa con cubilote

Finalmente, las últimas operaciones consistieron en el ferrallado y hormigonado de la losa superior, que también se efectuó con ayuda de un cubilote desplazado con ayuda de la manipuladora telescópica de gálibo reducido (Figura 20). El asfaltado del paño de forjado ya reparado también se efectuó con maquinaria auxiliar de tamaño reducido, adecuada a los condicionantes del aparcamiento (Figura 21).

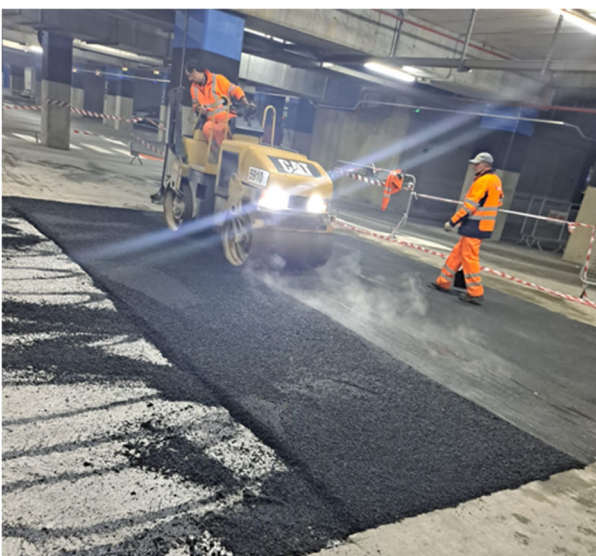
Figura 21. Extensión de mezcla bituminosa final de 3 cm de espesor
